# RELATÓRIO DE INSPEÇÃO DE FISSURAS ESTRUTURAIS

Projeto Nº: 001-A

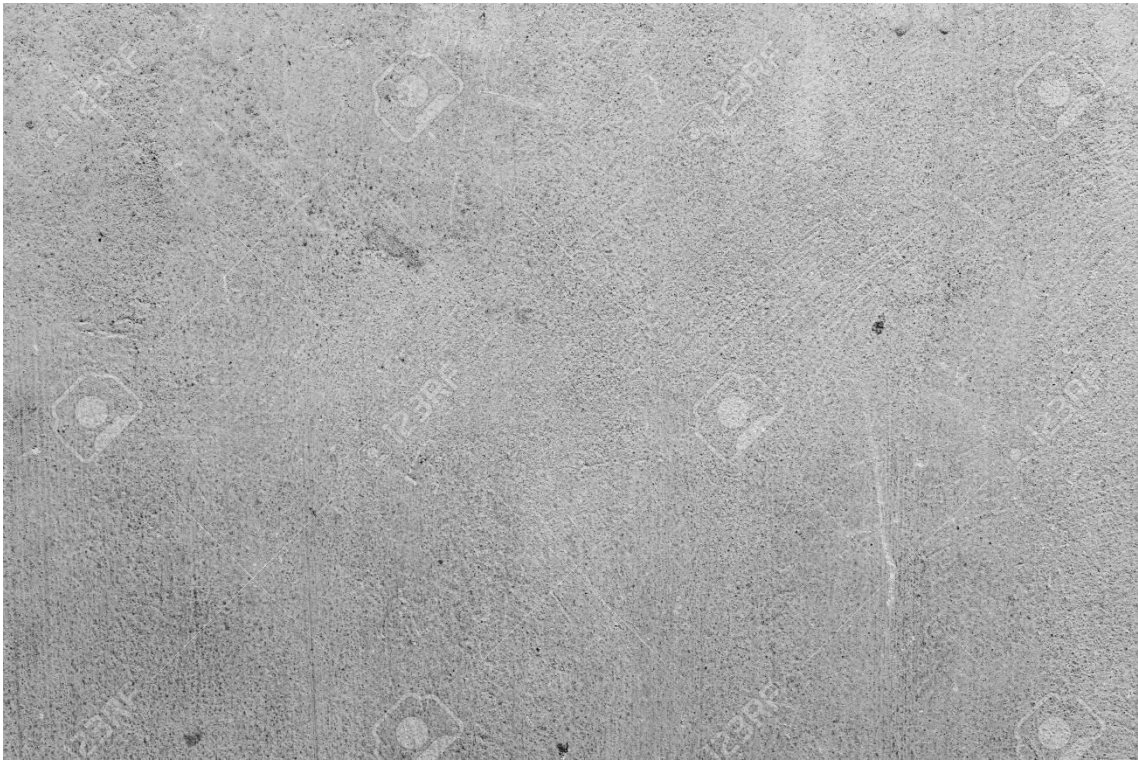
VISÃO GERAL DA INSPEÇÃO			
Imagem Analisada	Fissura Detectada	Confiança IA	Largura Estimada
SolidRoad-1.jpg	NÃO	0.00%	0.00 mm

Não foram detectadas fissuras relevantes na imagem analisada. A estrutura aparenta integridade visual. É recomendado manter inspeções regulares para prevenir falhas ocultas.
