RELATÓRIO DE INSPEÇÃO DE FISSURAS ESTRUTURAIS

Projeto Nº: 001-A

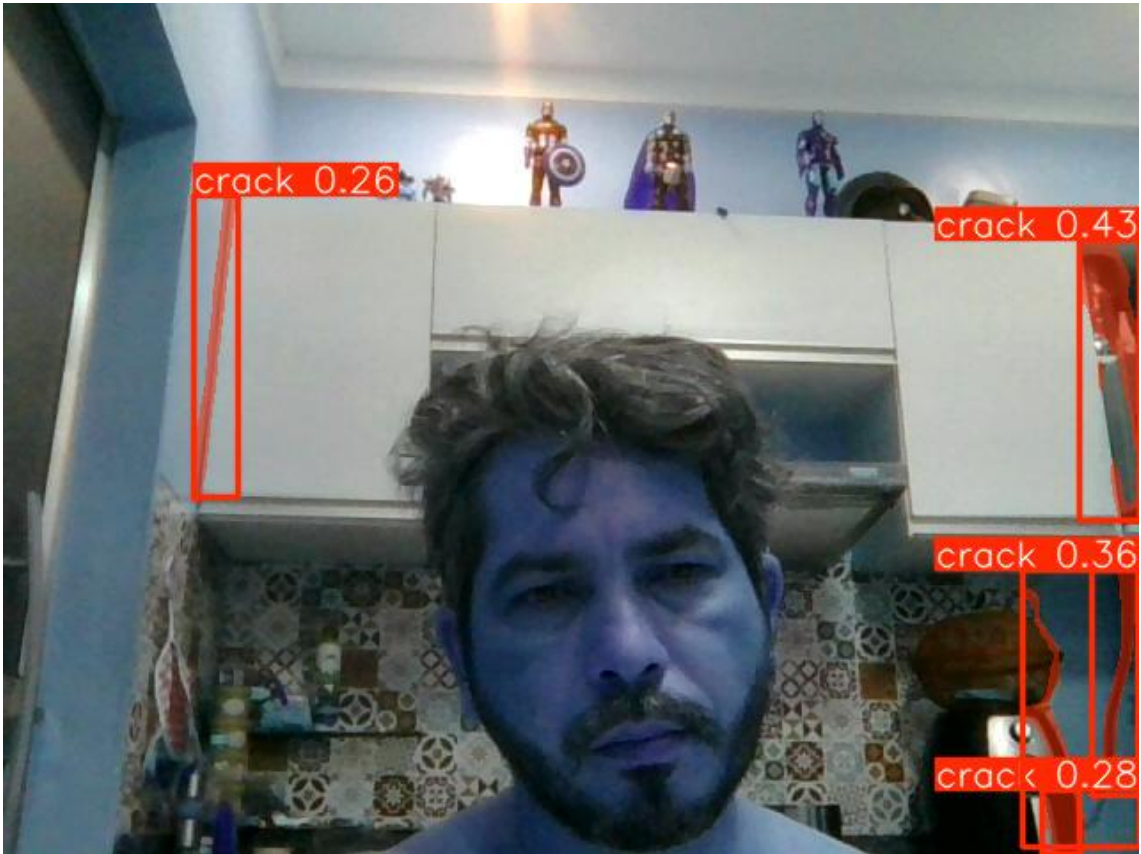
VISÃO GERAL DA INSPEÇÃO			
Imagem Analisada	Fissura Detectada	Confiança IA	Largura Estimada
ao_vivo_20250409_033031.jpg	Sp4	42.65%	8.41 mm

A presença de fissura foi confirmada por Inteligência Artificial com alta confiança. A largura estimada de 8.41 mm pode indicar risco estrutural significativo dependendo do material e profundidade.

- Inspeção técnica presencial;
- Aplicação de ensaios não destrutivos (END);
- Análise do histórico da estrutura;
- Reforço ou reparo preventivo se necessário.
