RELATÓRIO DE INSPEÇÃO DE FISSURAS ESTRUTURAIS

Projeto Nº: 001-A

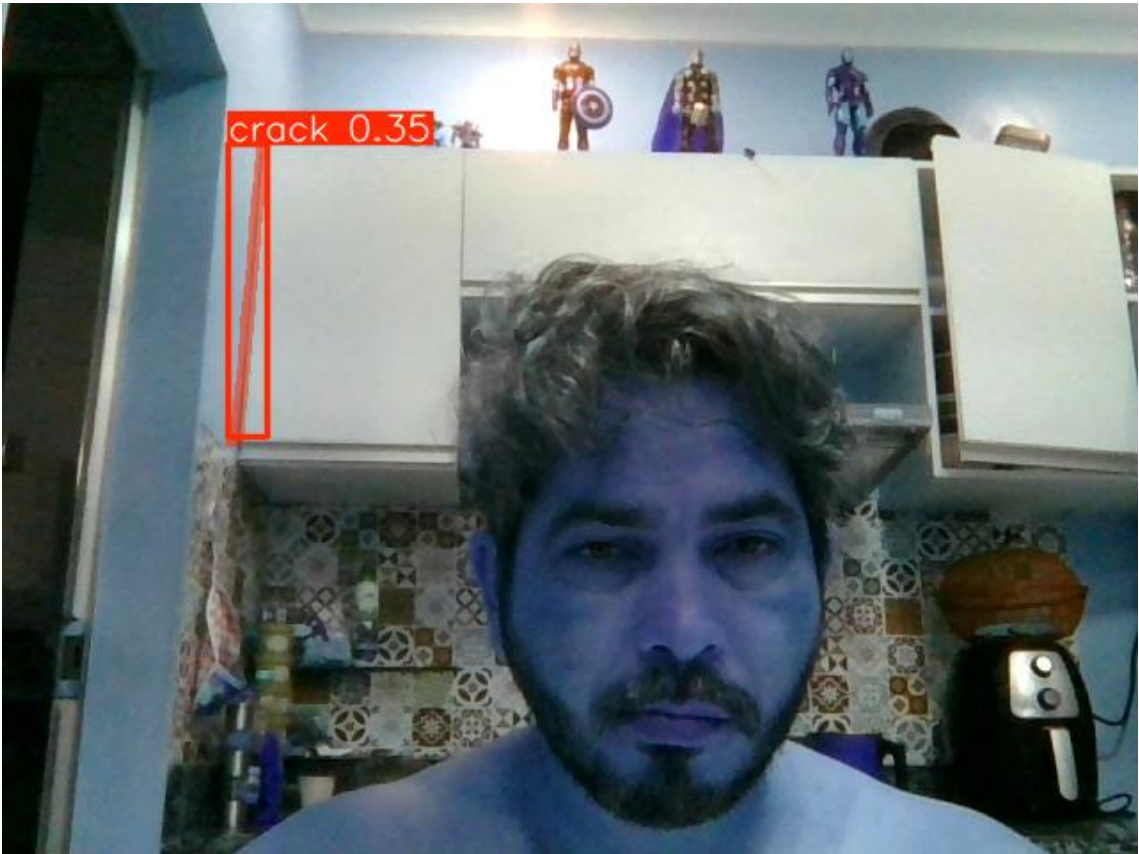
VISÃO GERAL DA INSPEÇÃO			
Imagem Analisada	Fissura Detectada	Confiança IA	Largura Estimada
captura_1744170580865.jpg	9IM	35.35%	5.42 mm

A presença de fissura foi confirmada por Inteligência Artificial com alta confiança. A largura estimada de 5.42 mm pode indicar risco estrutural significativo dependendo do material e profundidade.

- Inspeção técnica presencial;
- Aplicação de ensaios não destrutivos (END);
- Análise do histórico da estrutura;
- Reforço ou reparo preventivo se necessário.
