RELATÓRIO DE INSPEÇÃO DE FISSURAS ESTRUTURAIS

Projeto Nº: 001-A

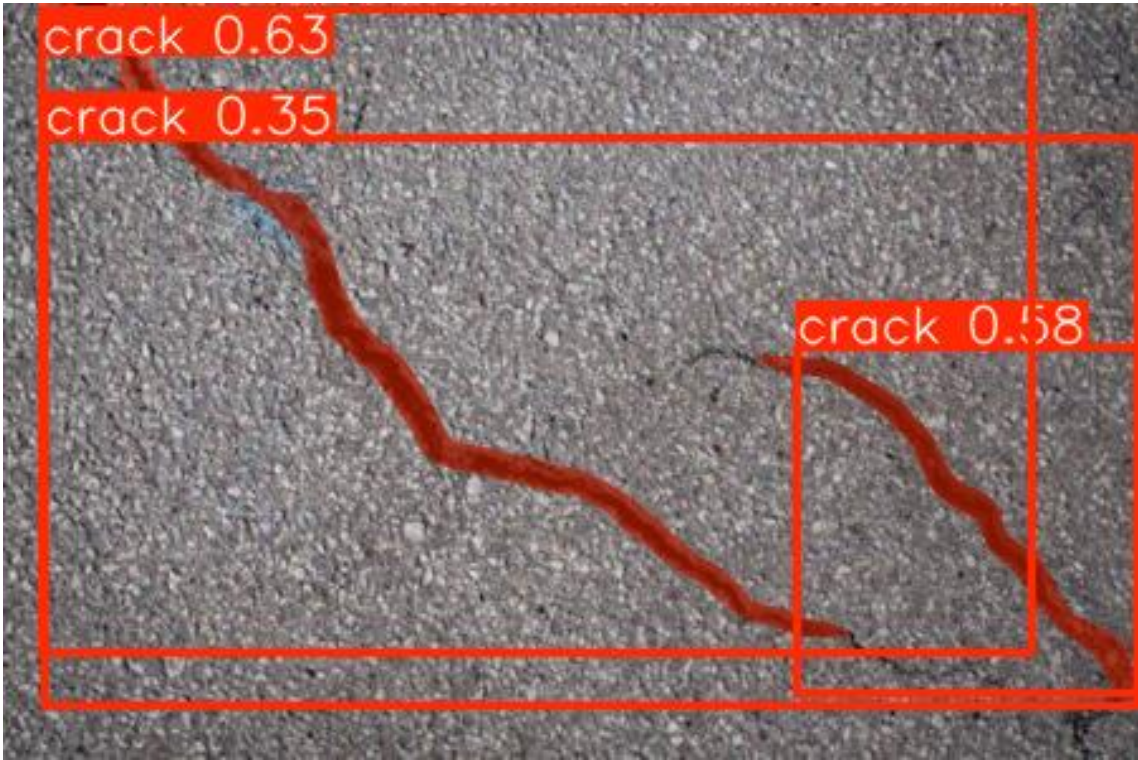
VISÃO GERAL DA INSPEÇÃO			
Imagem Analisada	Fissura Detectada	Confiança IA	Largura Estimada
Cracked_09.jpg	SIM	62.67%	98.21 mm

A presença de fissura foi confirmada por Inteligência Artificial com alta confiança. A largura estimada de 98.21 mm pode indicar risco estrutural significativo dependendo do material e profundidade.

- Inspeção técnica presencial;
- Aplicação de ensaios não destrutivos (END);
- Análise do histórico da estrutura;
- Reforço ou reparo preventivo se necessário.
