RELATÓRIO DE INSPEÇÃO DE FISSURAS ESTRUTURAIS

Data do Relatório: 2025-04-09 00:00:39

Projeto Nº: 001-A

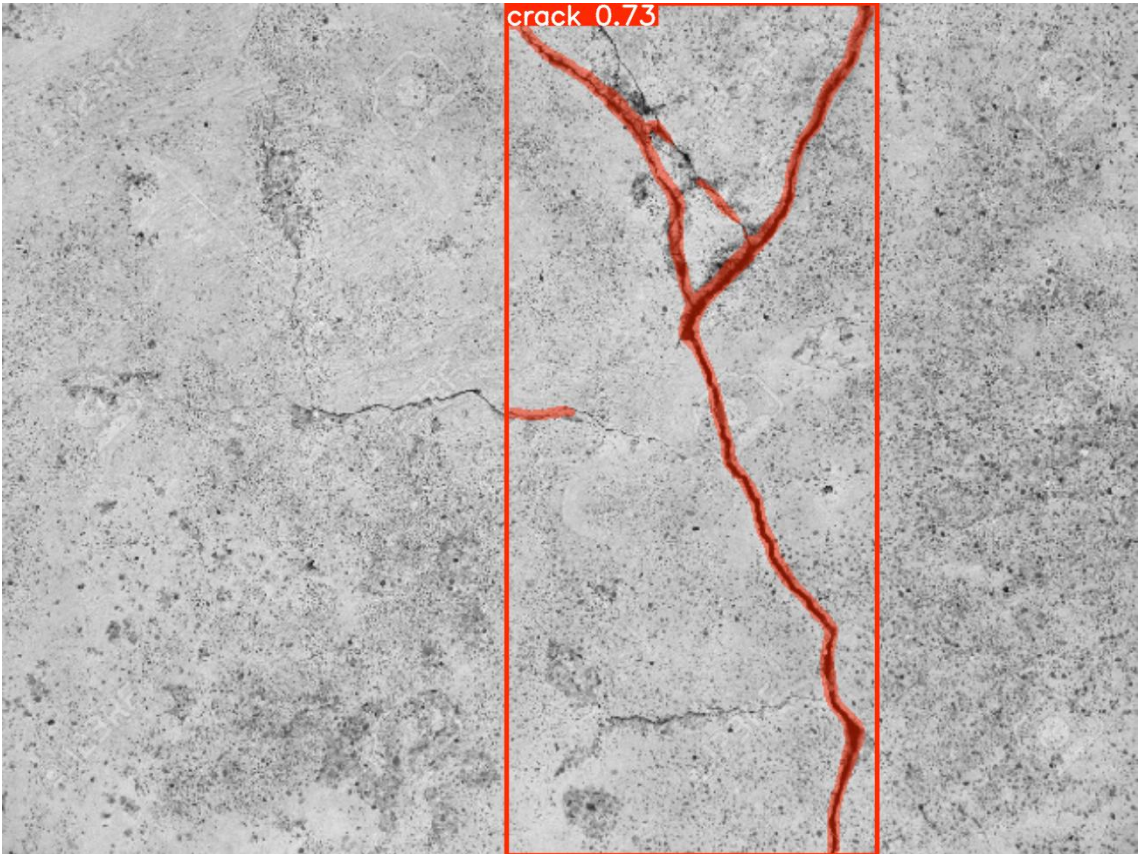
VISÃO GERAL DA INSPEÇÃO			
Imagem Analisada	Fissura Detectada	Confiança IA	Largura Estimada
Cracked_06.jpg	SIM	72.51%	105.85 mm

A presença de fissura foi confirmada por Inteligência Artificial com alta confiança. A largura estimada de 105.85 mm pode indicar risco estrutural significativo dependendo do material e profundidade.

Recomenda-se:

- Inspeção técnica presencial;
- Aplicação de ensaios não destrutivos (END);
- Análise do histórico da estrutura;
- Reforço ou reparo preventivo se necessário.
