# RELATÓRIO DE INSPEÇÃO DE FISSURAS ESTRUTURAIS

Data do Relatório: 2025-04-08 23:00:39

Projeto Nº: 001-A

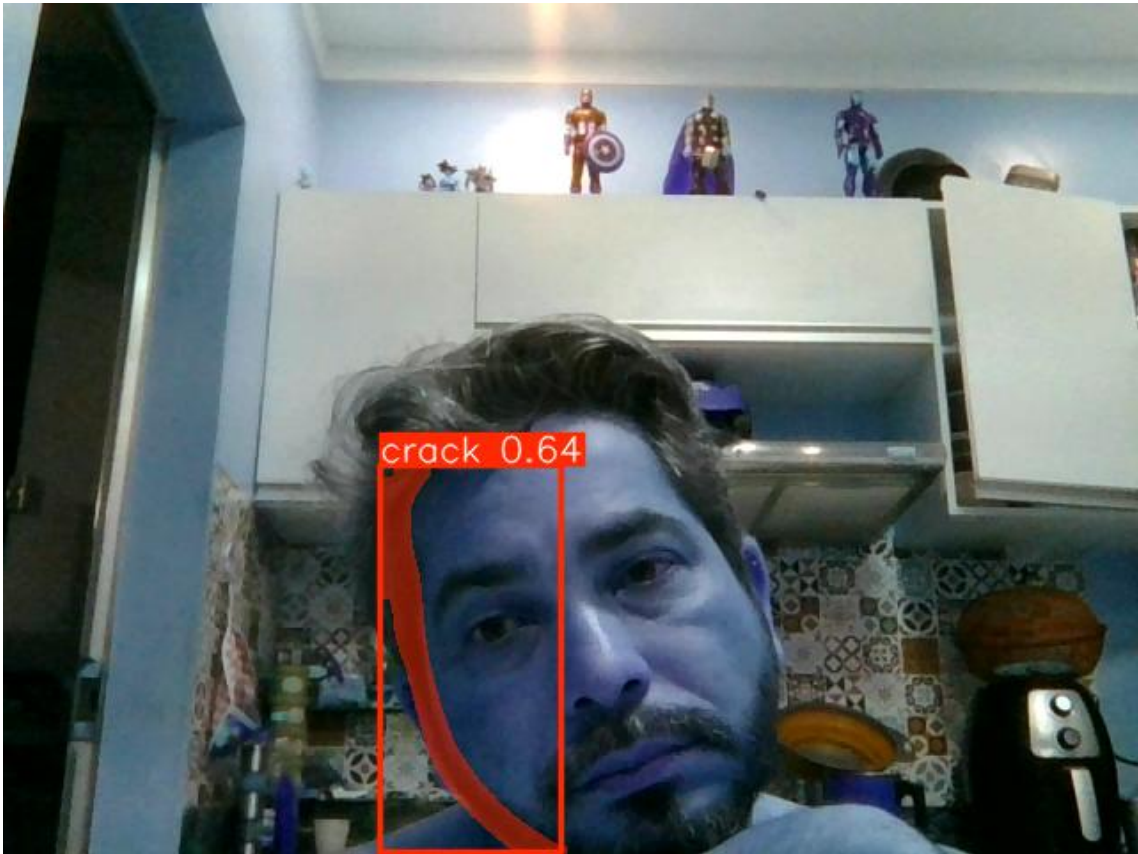
captura_1744167618167.jpg

SIM	63.81%	25.38 mm

A presença de fissura foi confirmada por Inteligência Artificial com alta confiança. A largura estimada de 25.38 mm pode indicar risco estrutural significativo dependendo do material e profundidade.

Recomenda-se:

- Inspeção técnica presencial;
- Aplicação de ensaios não destrutivos (END);
- Análise do histórico da estrutura;
- Reforço ou reparo preventivo se necessário.
