# RELATÓRIO DE INSPEÇÃO DE FISSURAS ESTRUTURAIS

Projeto Nº: 001-A

Responsável: Sistema de Drone Autônomo

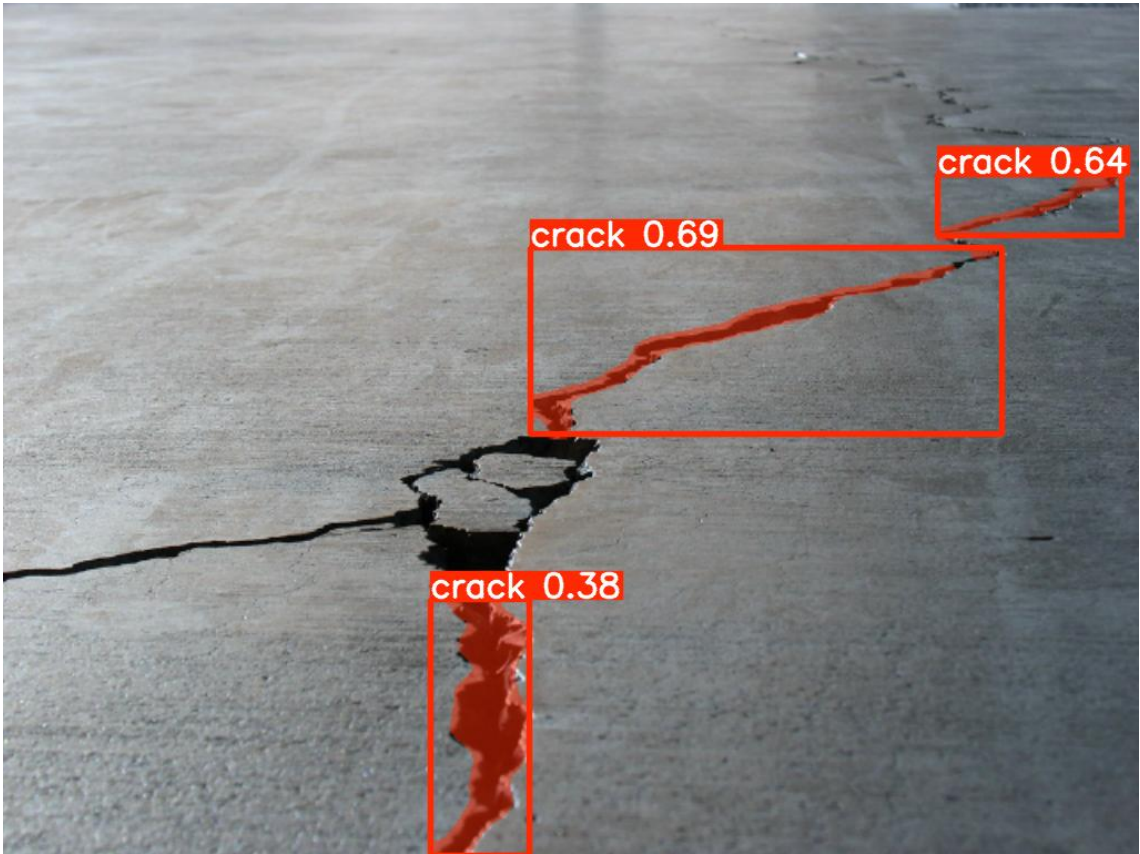
VISÃO GERAL DA INSPEÇÃO			
Imagem Analisada	Fissura Detectada	Confiança IA	Largura Estimada
Cracked_08.jpg	SIM	69.15%	106.10 mm

A presença de fissura foi confirmada por Inteligência Artificial com alta confiança. A largura estimada de 106.10 mm pode indicar risco estrutural significativo dependendo do material e profundidade.

- Inspeção técnica presencial;
- Aplicação de ensaios não destrutivos (END);
- Análise do histórico da estrutura;
- Reforço ou reparo preventivo se necessário.
