# RELATÓRIO DE INSPEÇÃO DE FISSURAS ESTRUTURAIS

Projeto Nº: 001-A

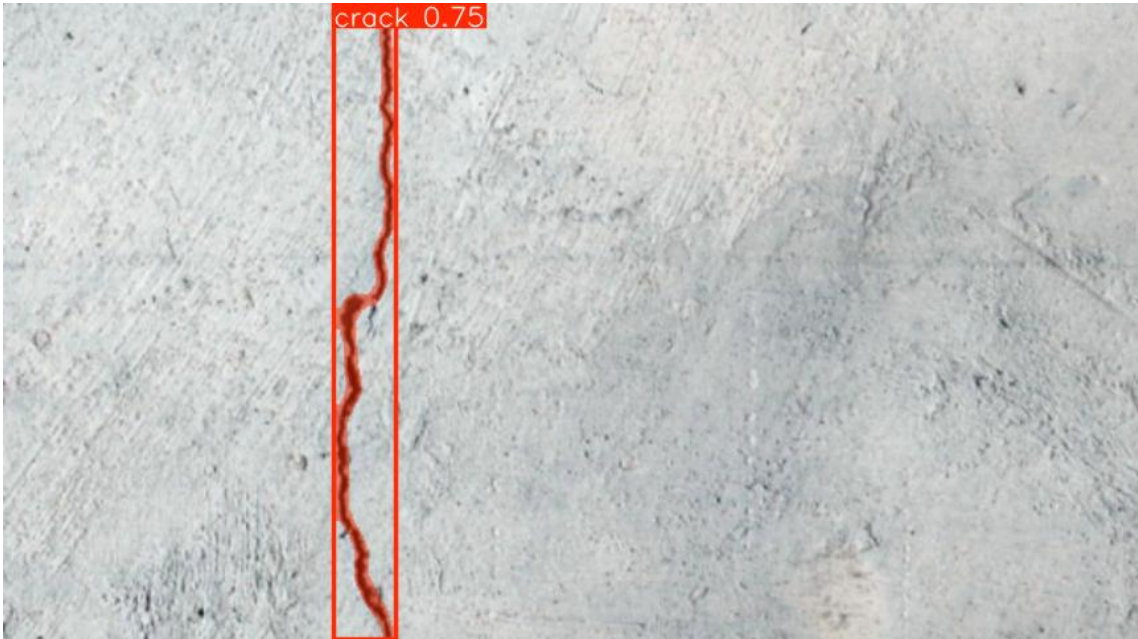
VISÃO GERAL DA INSPEÇÃO			
Imagem Analisada	Fissura Detectada	Confiança IA	Largura Estimada
Cracked_01.jpg	SIM	75.06%	11.62 mm

A presença de fissura foi confirmada por Inteligência Artificial com alta confiança. A largura estimada de 11.62 mm pode indicar risco estrutural significativo dependendo do material e profundidade.

- Inspeção técnica presencial;
- Aplicação de ensaios não destrutivos (END);
- Análise do histórico da estrutura;
- Reforço ou reparo preventivo se necessário.
