RELATÓRIO DE INSPEÇÃO DE FISSURAS ESTRUTURAIS

Projeto Nº: 001-A

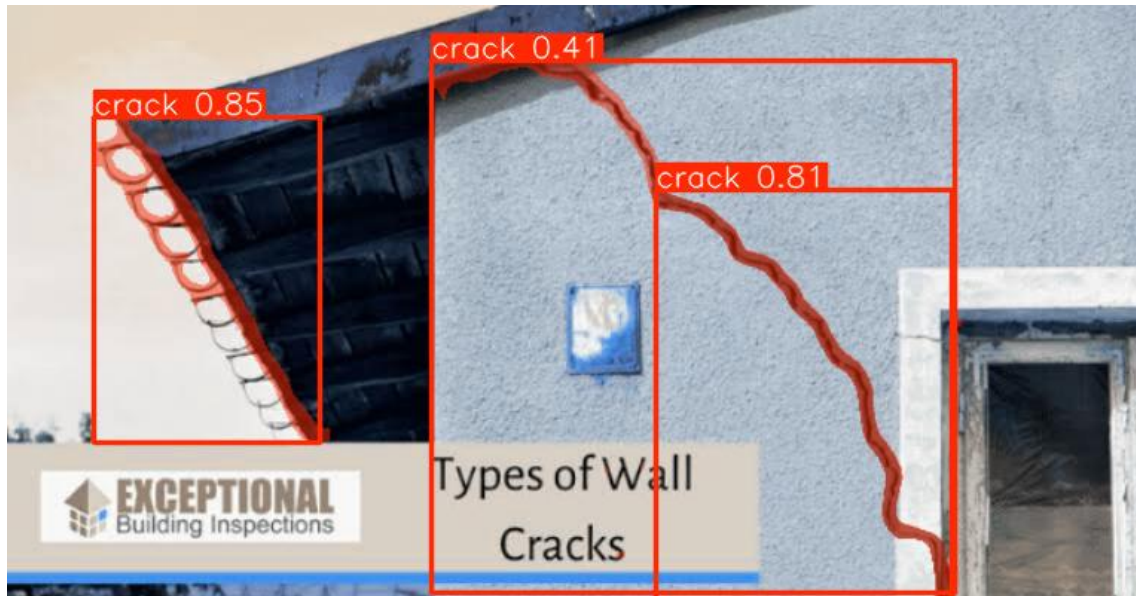
Imagem Analisada	Fissura Detectada	Confiança IA	Largura Estimada
test_1.jpeg	SIM	84.97%	38.04 mm

A presença de fissura foi confirmada por IA com alta confiança. A largura estimada de 38.04 mm pode indicar risco estrutural significativo dependendo do material e profundidade.

- Inspeção técnica presencial;
- Aplicação de ensaios não destrutivos (END);
- Análise do histórico da estrutura;
- Reforço ou reparo preventivo se necessário.
