RELATÓRIO DE INSPEÇÃO DE FISSURAS ESTRUTURAIS

Data do Relatório: 2025-04-09 03:16:14

Projeto Nº: 001-A

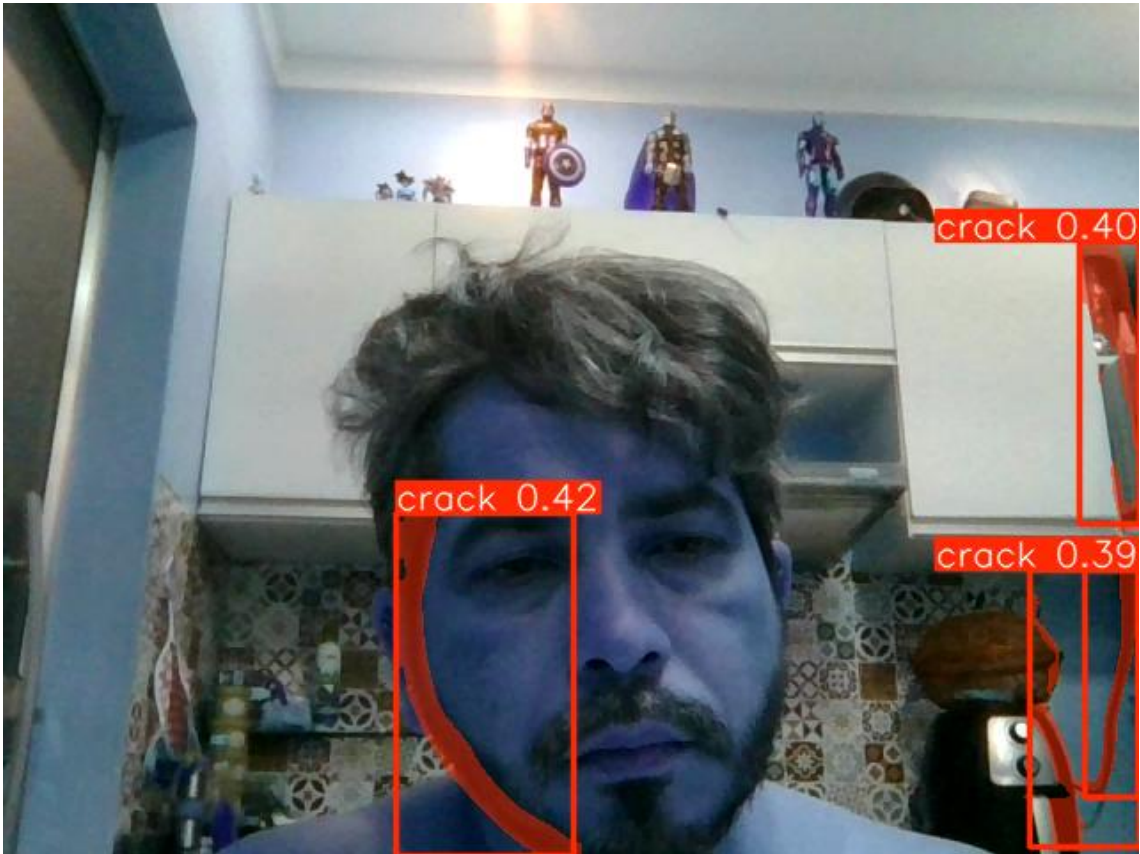
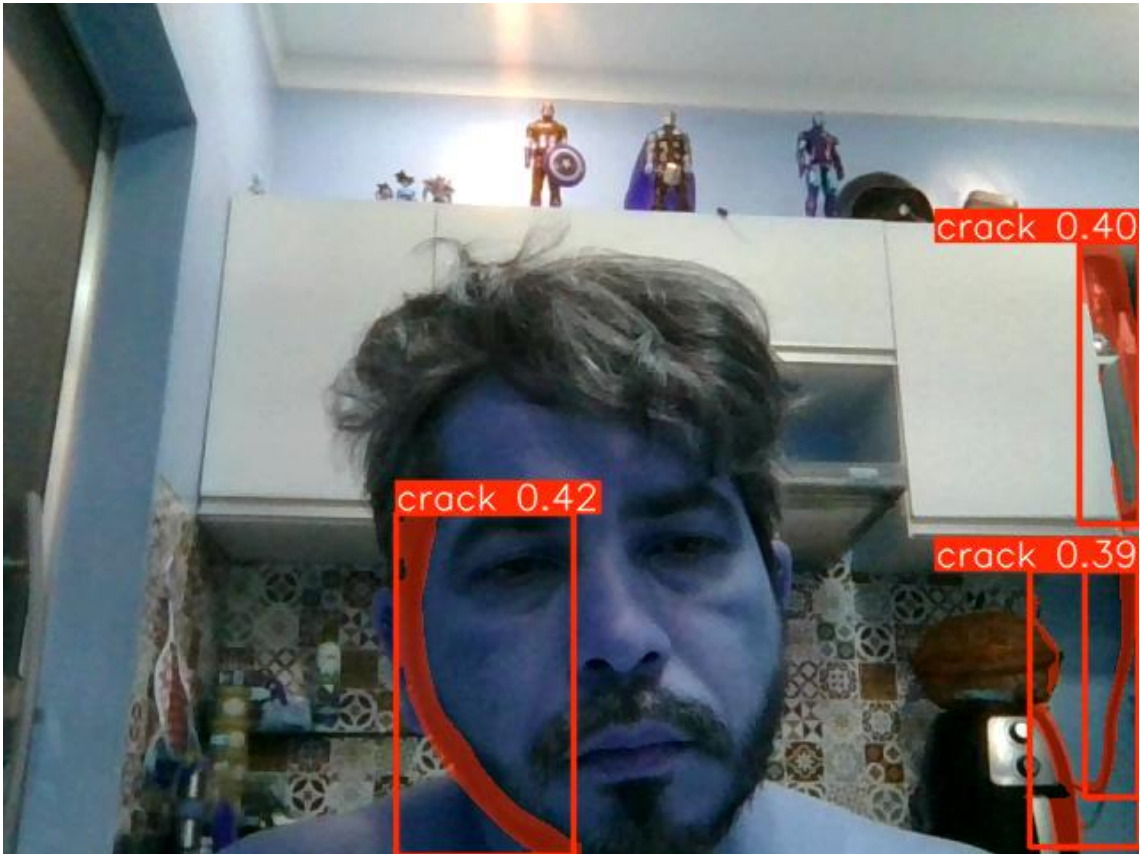
captura_1744182972731.jpg	9IM	41.63%	25.07 mm

A presença de fissura foi confirmada por Inteligência Artificial com alta confiança. A largura estimada de 25.07 mm pode indicar risco estrutural significativo dependendo do material e profundidade.

- Inspeção técnica presencial;
- Aplicação de ensaios não destrutivos (END);
- Análise do histórico da estrutura;
- Reforço ou reparo preventivo se necessário.
