RELATÓRIO DE INSPEÇÃO DE FISSURAS ESTRUTURAIS

Projeto Nº: 001-A

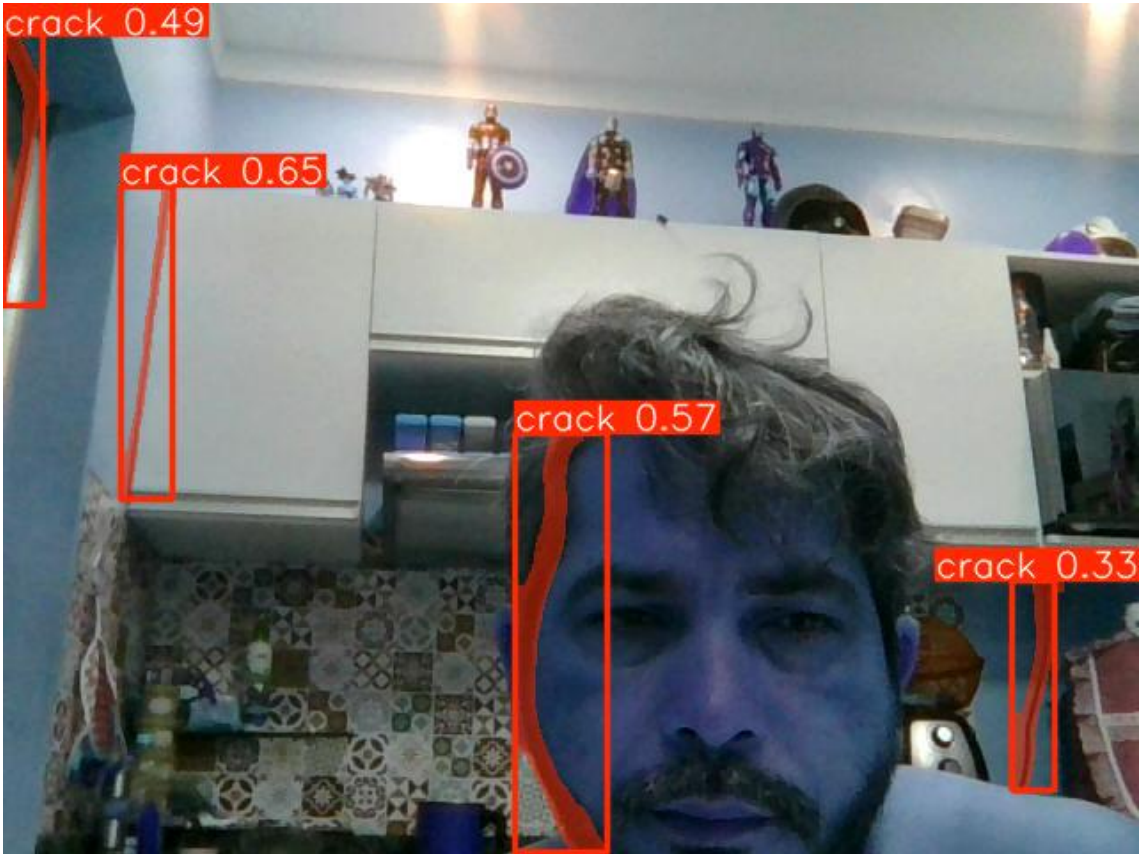
VISÃO GERAL DA INSPEÇÃO			
Imagem Analisada	Fissura Detectada	Confiança IA	Largura Estimada
ao_vivo_20250409_025623.mp4	Sp4	65.00%	7.31 mm

A presença de fissura foi confirmada por Inteligência Artificial com alta confiança. A largura estimada de 7.31 mm pode indicar risco estrutural significativo dependendo do material e profundidade.

- Inspeção técnica presencial;
- Aplicação de ensaios não destrutivos (END);
- Análise do histórico da estrutura;
- Reforço ou reparo preventivo se necessário.
