# RELATÓRIO DE INSPEÇÃO DE FISSURAS ESTRUTURAIS

Projeto Nº: 001-A

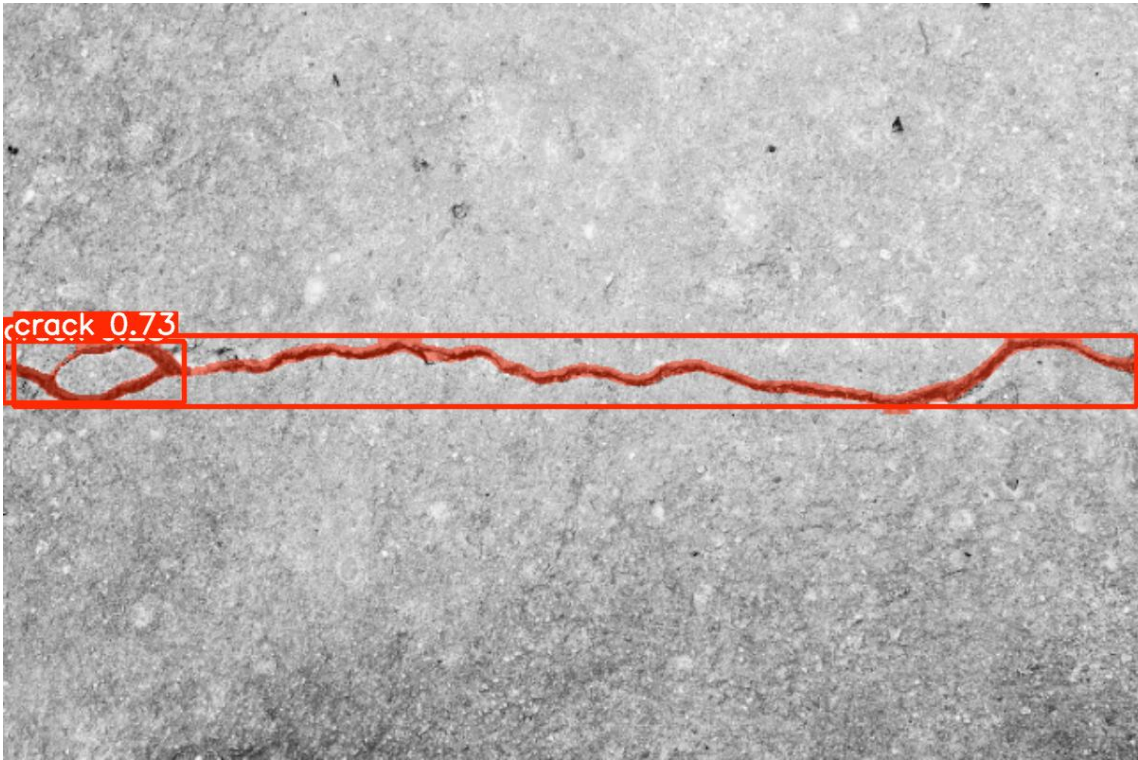
VISÃO GERAL DA INSPEÇÃO			
Imagem Analisada	Fissura Detectada	Confiança IA	Largura Estimada
Cracked_07.jpg	SIM	73.43%	296.58 mm

A presença de fissura foi confirmada por Inteligência Artificial com alta confiança. A largura estimada de 296.58 mm pode indicar risco estrutural significativo dependendo do material e profundidade.

- Inspeção técnica presencial;
- Aplicação de ensaios não destrutivos (END);
- Análise do histórico da estrutura;
- Reforço ou reparo preventivo se necessário.
