RELATÓRIO DE INSPEÇÃO DE FISSURAS ESTRUTURAIS

Data do Relatório: 2025-04-08 22:51:10

Projeto Nº: 001-A

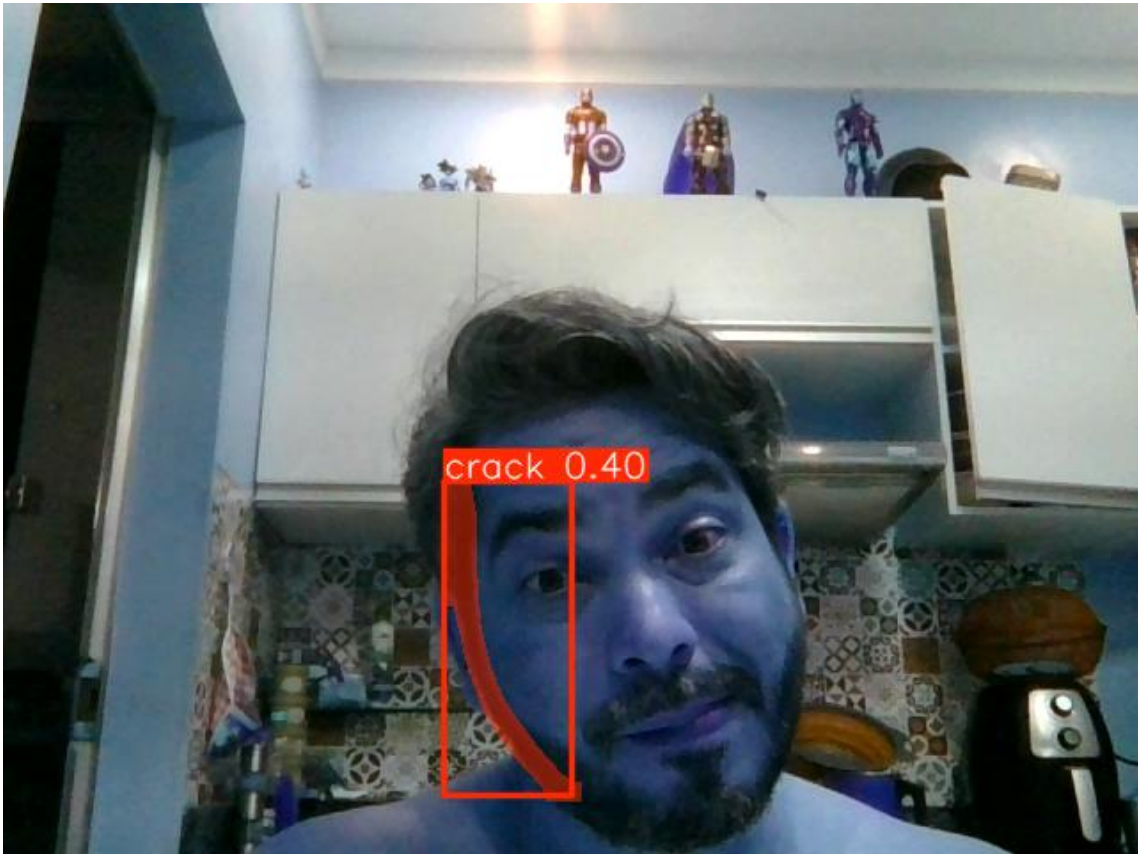
captura_1744167066626.jpg	SIM	40.16%	17.82 mm

A presença de fissura foi confirmada por IA com alta confiança. A largura estimada de 17.82 mm pode indicar risco estrutural significativo dependendo do material e profundidade.

- Inspeção técnica presencial;
- Aplicação de ensaios não destrutivos (END);
- Análise do histórico da estrutura;
- Reforço ou reparo preventivo se necessário.
