RELATÓRIO DE INSPEÇÃO DE FISSURAS ESTRUTURAIS

Projeto Nº: 001-A

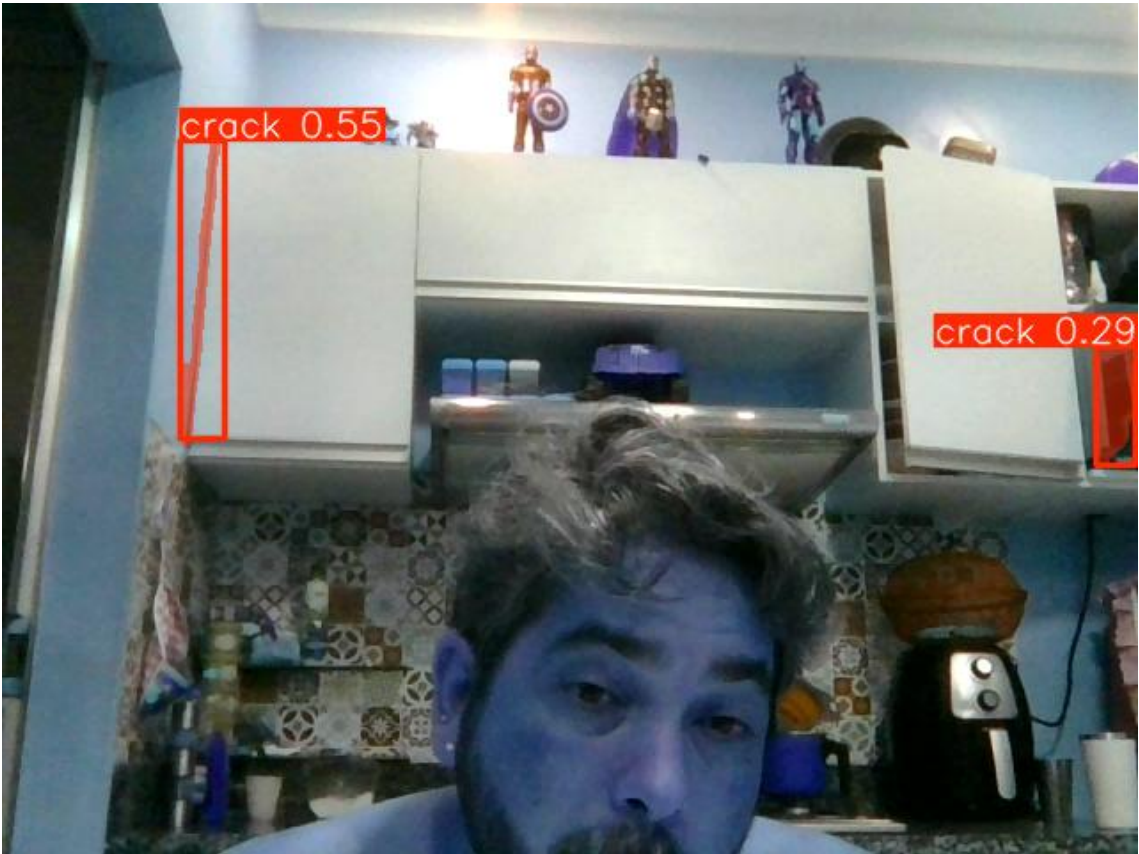
captura_1744168750639.jpg	9IM	55.30%	6.23 mm

A presença de fissura foi confirmada por Inteligência Artificial com alta confiança. A largura estimada de 6.23 mm pode indicar risco estrutural significativo dependendo do material e profundidade.

- Inspeção técnica presencial;
- Aplicação de ensaios não destrutivos (END);
- Análise do histórico da estrutura;
- Reforço ou reparo preventivo se necessário.
