# RELATÓRIO DE INSPEÇÃO DE FISSURAS ESTRUTURAIS

Projeto Nº: 001-A

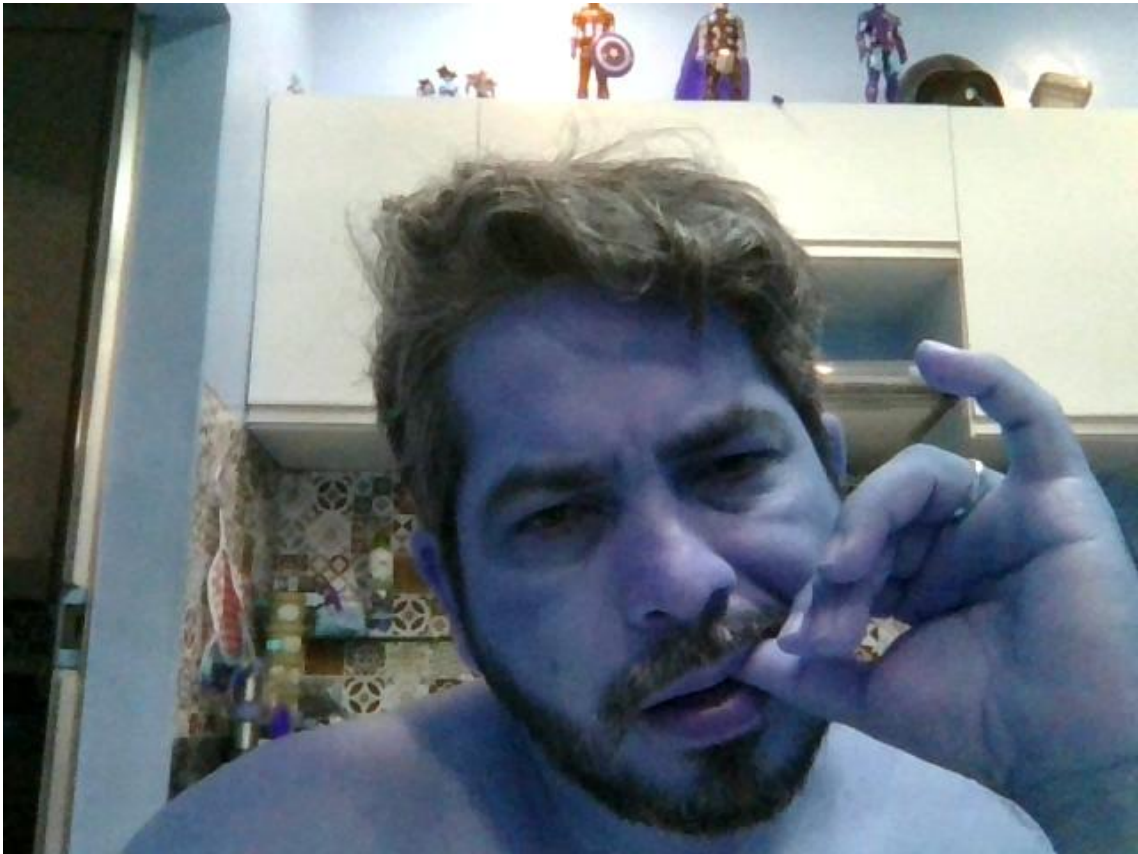
VISÃO GERAL DA INSPEÇÃO			
Imagem Analisada	Fissura Detectada	Confiança IA	Largura Estimada
<a href="#">captura_1744180042568.jpg</a>	NÃO	0.00%	0.00 mm

Não foram detectadas fissuras relevantes na imagem analisada. A estrutura aparenta integridade visual. É recomendado manter inspeções regulares para prevenir falhas ocultas.
