# RELATÓRIO DE INSPEÇÃO DE FISSURAS ESTRUTURAIS

Projeto Nº: 001-A

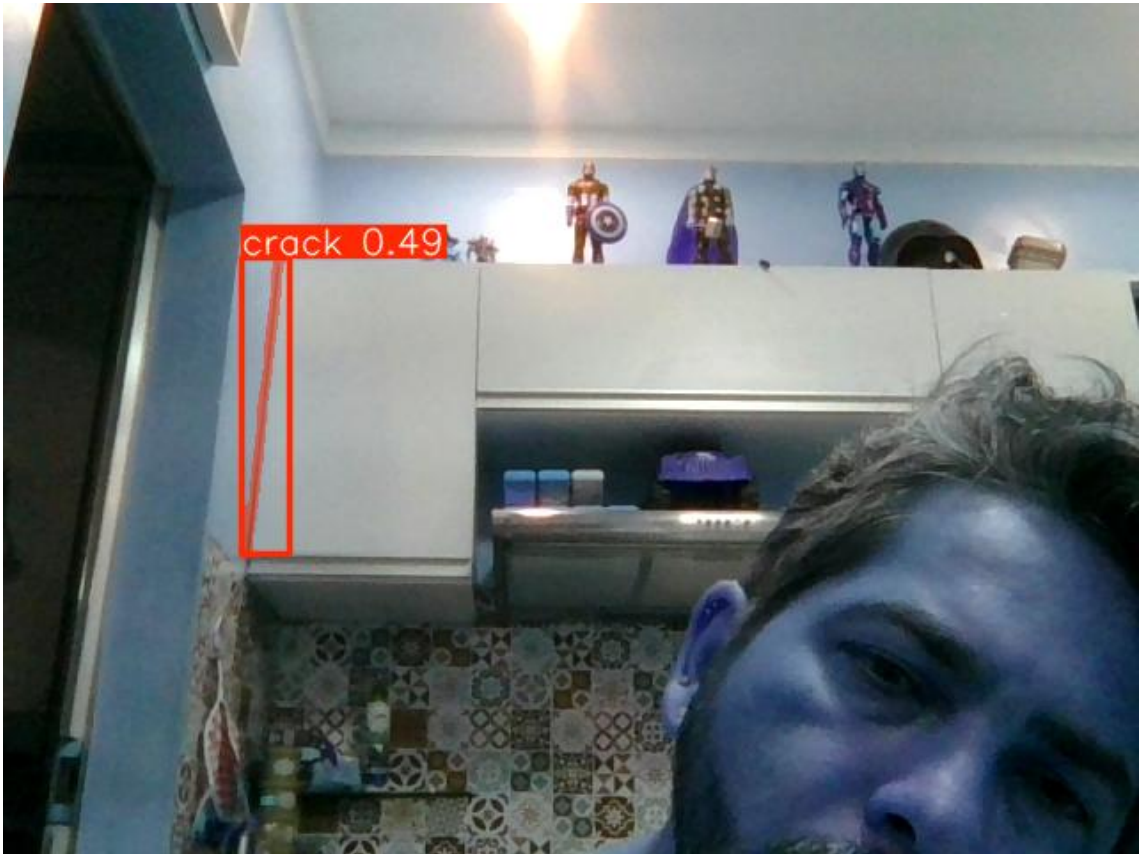
captura_1744180208395.jpg	9IM	48.71%	6.58 mm

A presença de fissura foi confirmada por Inteligência Artificial com alta confiança. A largura estimada de 6.58 mm pode indicar risco estrutural significativo dependendo do material e profundidade.

- Inspeção técnica presencial;
- Aplicação de ensaios não destrutivos (END);
- Análise do histórico da estrutura;
- Reforço ou reparo preventivo se necessário.
