RELATÓRIO DE INSPEÇÃO DE FISSURAS ESTRUTURAIS

Projeto Nº: 001-A

Responsável: Sistema de Drone Autônomo

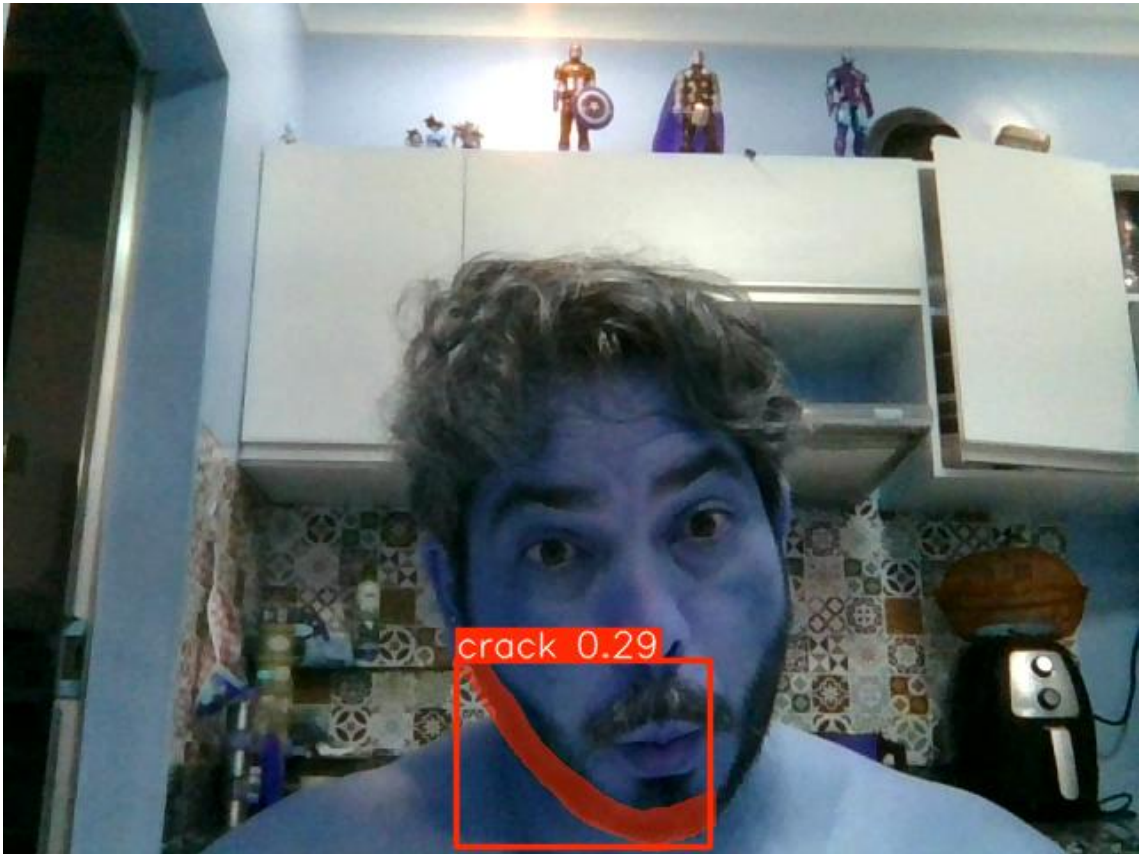
VISÃO GERAL DA INSPEÇÃO			
Imagem Analisada	Fissura Detectada	Confiança IA	Largura Estimada
captura_1744170865435.jpg	9IM	29.28%	35.82 mm

A presença de fissura foi confirmada por Inteligência Artificial com alta confiança. A largura estimada de 35.82 mm pode indicar risco estrutural significativo dependendo do material e profundidade.

Recomenda-se:

- Inspeção técnica presencial;
- Aplicação de ensaios não destrutivos (END);
- Análise do histórico da estrutura;
- Reforço ou reparo preventivo se necessário.
