# RELATÓRIO DE INSPEÇÃO DE FISSURAS ESTRUTURAIS

Projeto Nº: 001-A

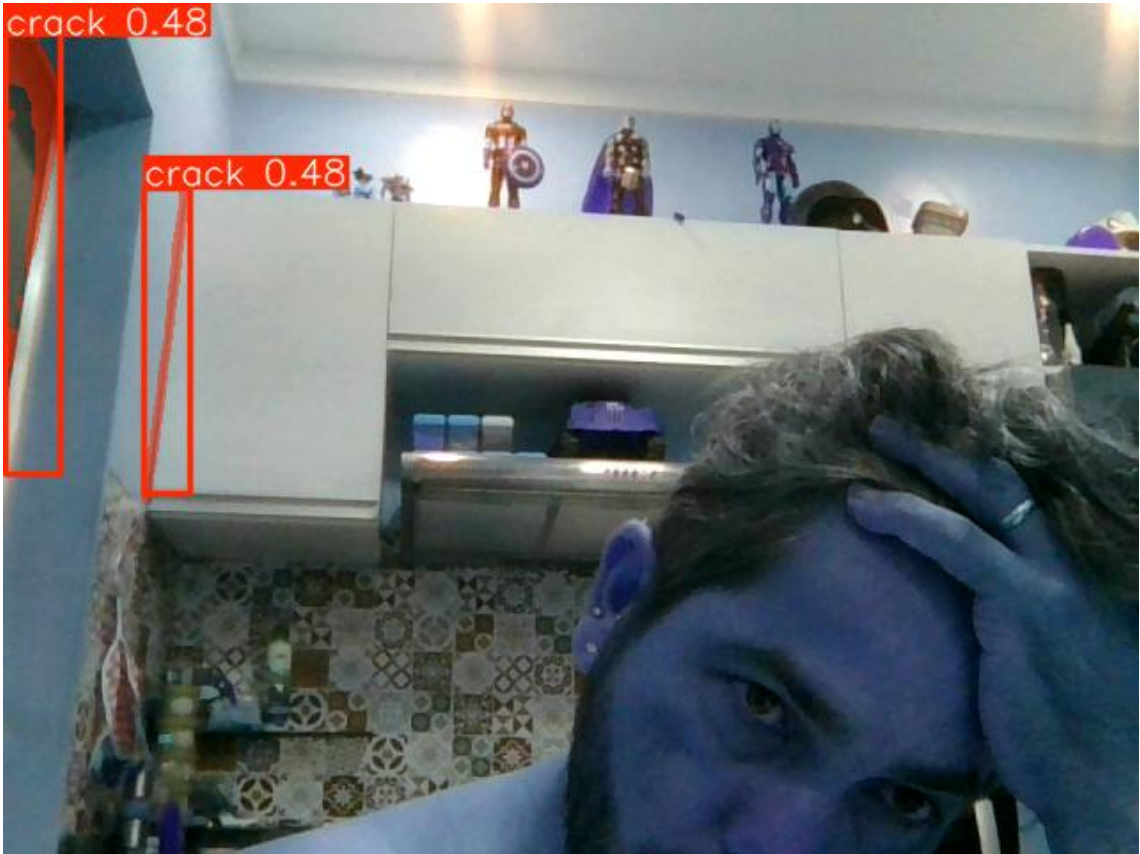
VISÃO GERAL DA INSPEÇÃO			
Imagem Analisada	Fissura Detectada	Confiança IA	Largura Estimada
ao_vivo_20250409_030612.jpg	Sp4	48.08%	6.37 mm

A presença de fissura foi confirmada por Inteligência Artificial com alta confiança. A largura estimada de 6.37 mm pode indicar risco estrutural significativo dependendo do material e profundidade.

- Inspeção técnica presencial;
- Aplicação de ensaios não destrutivos (END);
- Análise do histórico da estrutura;
- Reforço ou reparo preventivo se necessário.
