RELATÓRIO DE INSPEÇÃO DE FISSURAS ESTRUTURAIS

Projeto Nº: 001-A

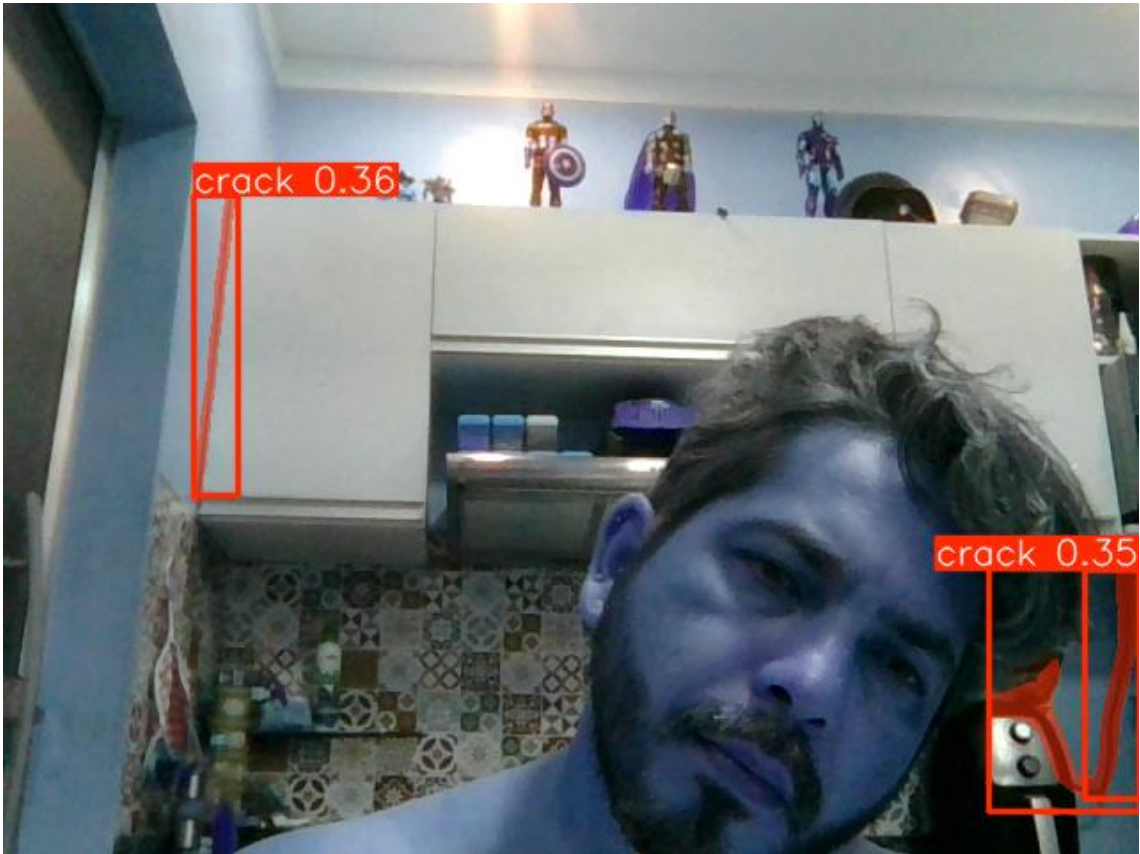
VISÃO GERAL DA INSPEÇÃO			
Imagem Analisada	Fissura Detectada	Confiança IA	Largura Estimada
ao_vivo_20250409_031538.jpg	Sim	35.56%	6.29 mm

A presença de fissura foi confirmada por Inteligência Artificial com alta confiança. A largura estimada de 6.29 mm pode indicar risco estrutural significativo dependendo do material e profundidade.

- Inspeção técnica presencial;
- Aplicação de ensaios não destrutivos (END);
- Análise do histórico da estrutura;
- Reforço ou reparo preventivo se necessário.
