RELATÓRIO DE INSPEÇÃO DE FISSURAS ESTRUTURAIS

Projeto Nº: 001-A

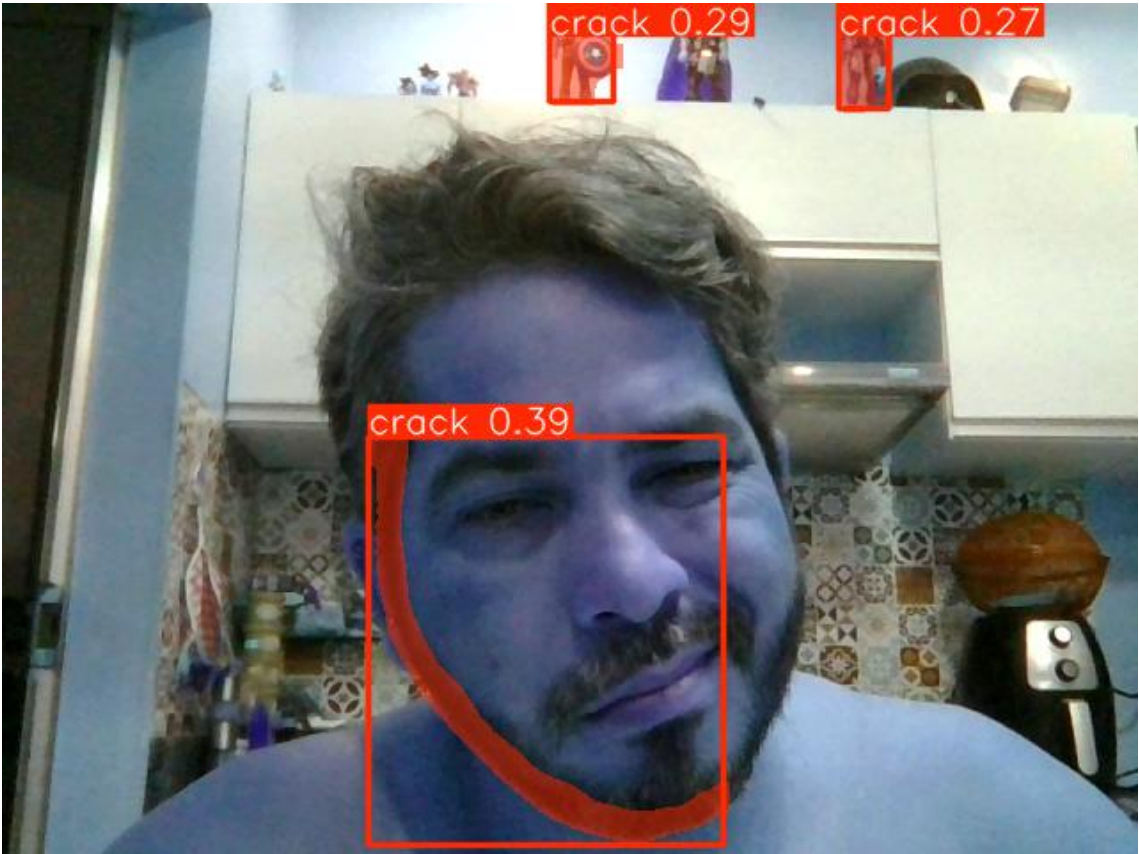
| VISÃO GERAL DA INSPEÇÃO | | | |
|--|---|---|---|
| captura_1744178537106.jpg | 9IM | 38.61% | 50.03 mm |

A presença de fissura foi confirmada por Inteligência Artificial com alta confiança. A largura estimada de 50.03 mm pode indicar risco estrutural significativo dependendo do material e profundidade.

- Inspeção técnica presencial;
- Aplicação de ensaios não destrutivos (END);
- Análise do histórico da estrutura;
- Reforço ou reparo preventivo se necessário.
