RELATÓRIO DE INSPEÇÃO DE FISSURAS ESTRUTURAIS

Projeto Nº: 001-A

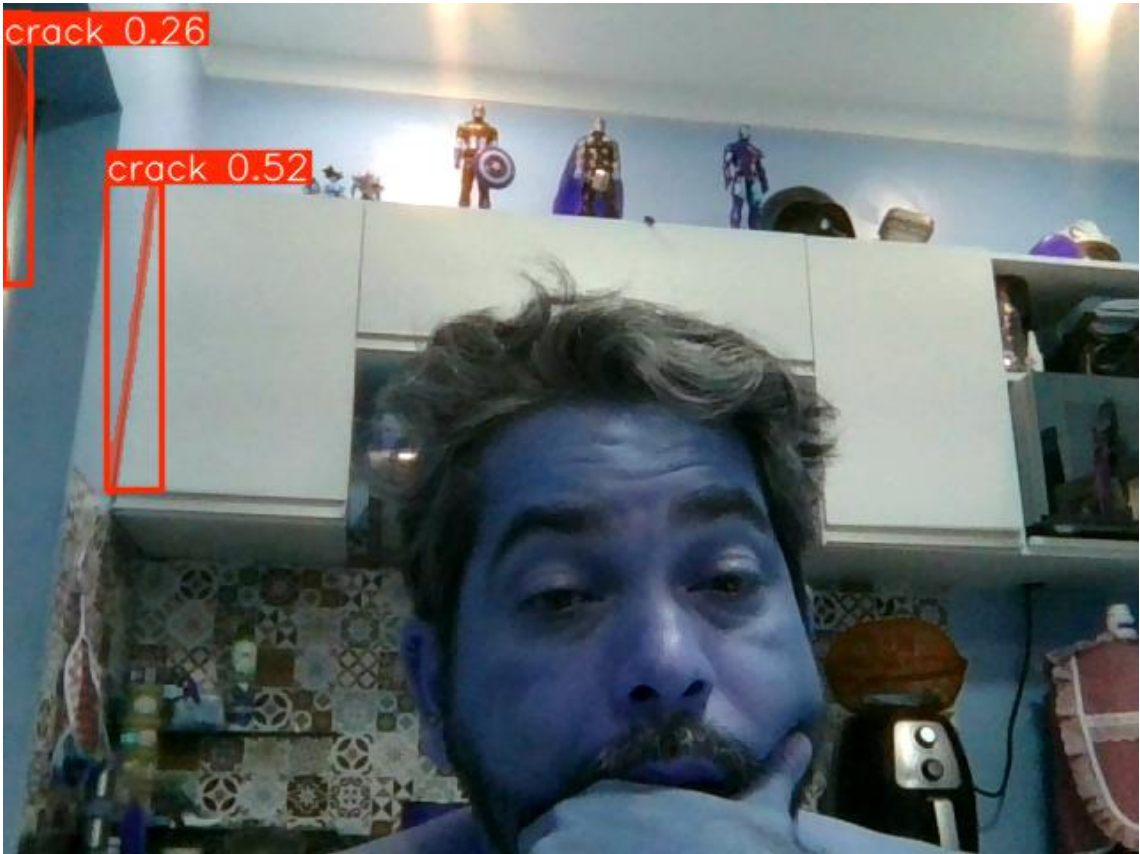
VISÃO GERAL DA INSPEÇÃO			
Imagem Analisada	Fissura Detectada	Confiança IA	Largura Estimada
captura_1744181880659.jpg	9IM	52.43%	7.59 mm

A presença de fissura foi confirmada por Inteligência Artificial com alta confiança. A largura estimada de 7.59 mm pode indicar risco estrutural significativo dependendo do material e profundidade.

- Inspeção técnica presencial;
- Aplicação de ensaios não destrutivos (END);
- Análise do histórico da estrutura;
- Reforço ou reparo preventivo se necessário.
