RELATÓRIO DE INSPEÇÃO DE FISSURAS ESTRUTURAIS

Projeto Nº: 001-A

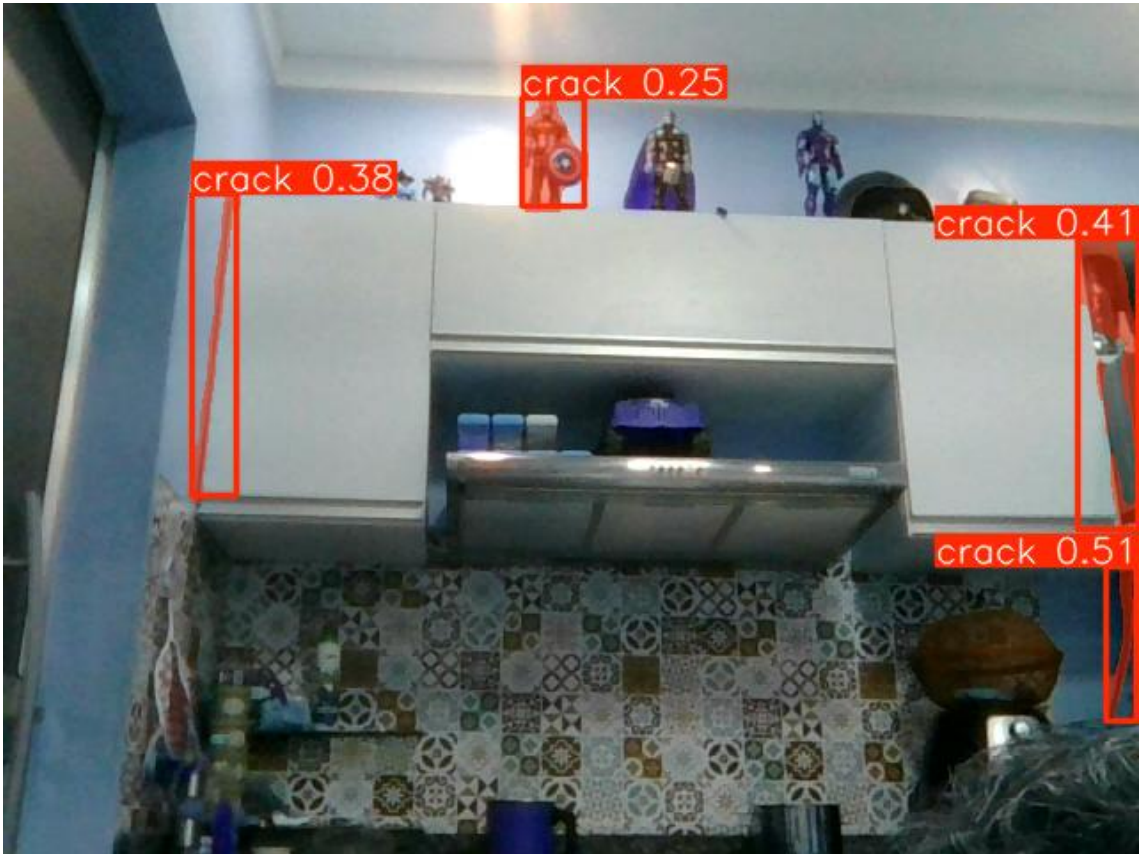
VISÃO GERAL DA INSPEÇÃO			
Imagem Analisada	Fissura Detectada	Confiança IA	Largura Estimada
ao_vivo_20250409.jpg	SIM	51.49%	4.17 mm

A presença de fissura foi confirmada por Inteligência Artificial com alta confiança. A largura estimada de 4.17 mm pode indicar risco estrutural significativo dependendo do material e profundidade.

Recomenda-se:

- Inspeção técnica presencial;
- Aplicação de ensaios não destrutivos (END);
- Análise do histórico da estrutura;
- Reforço ou reparo preventivo se necessário.
