RELATÓRIO DE INSPEÇÃO DE FISSURAS ESTRUTURAIS

Data do Relatório: 2025-04-08 21:49:20

Projeto Nº: 001-A

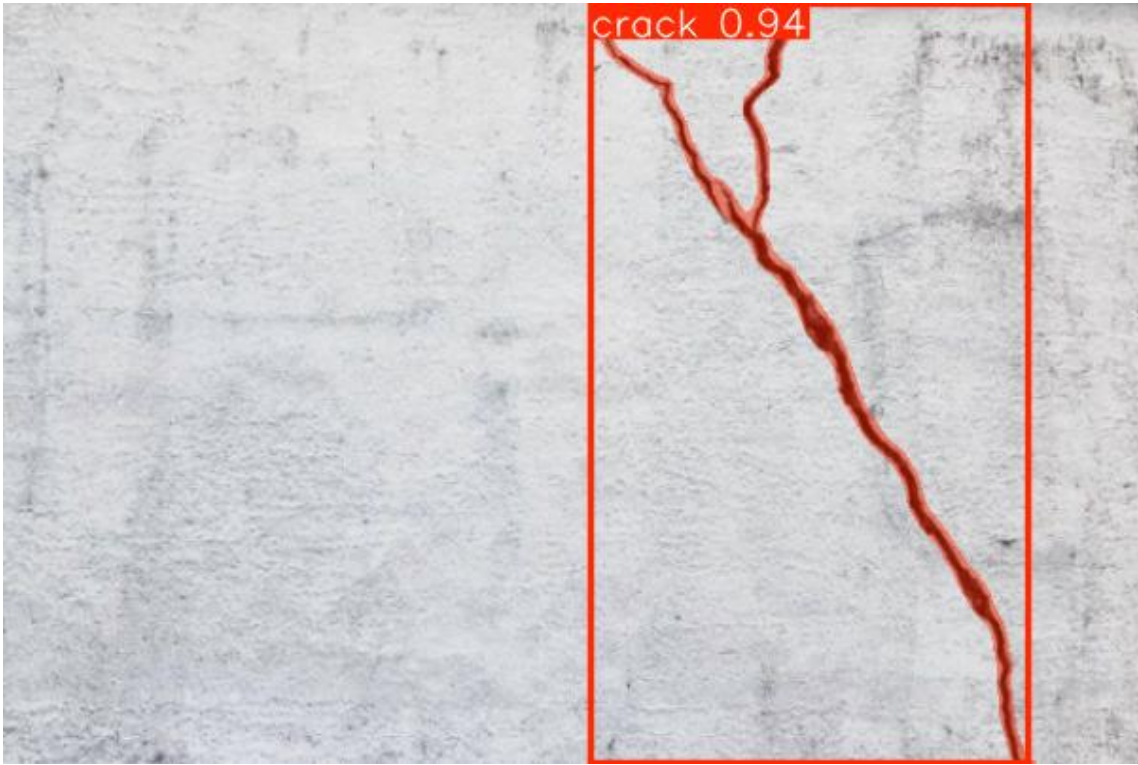
VISÃO GERAL DA INSPEÇÃO			
Imagem Analisada	Fissura Detectada	Confiança IA	Largura Estimada
Cracked_02.jpg	SIM	93.54%	57.75 mm

A presença de fissura foi confirmada por IA com alta confiança. A largura estimada de 57.75 mm pode indicar risco estrutural significativo dependendo do material e profundidade.

- Inspeção técnica presencial;
- Aplicação de ensaios não destrutivos (END);
- Análise do histórico da estrutura;
- Reforço ou reparo preventivo se necessário.
