RELATÓRIO DE INSPEÇÃO DE FISSURAS ESTRUTURAIS

Data do Relatório: 2025-04-09 03:09:38

Projeto Nº: 001-A

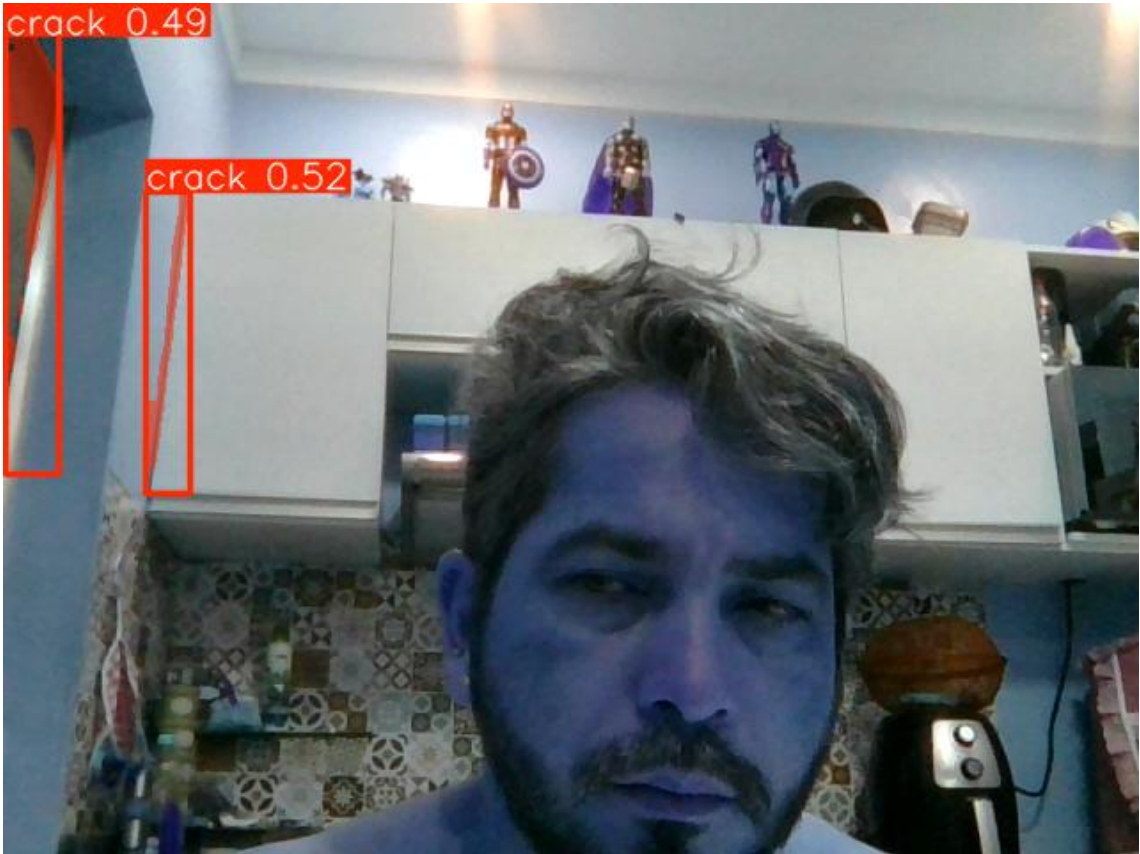
VISÃO GERAL DA INSPEÇÃO			
Imagem Analisada	Fissura Detectada	Confiança IA	Largura Estimada
ao_vivo_20250409_030938.jpg	SpM	51.55%	6.35 mm

A presença de fissura foi confirmada por Inteligência Artificial com alta confiança. A largura estimada de 6.35 mm pode indicar risco estrutural significativo dependendo do material e profundidade.

- Inspeção técnica presencial;
- Aplicação de ensaios não destrutivos (END);
- Análise do histórico da estrutura;
- Reforço ou reparo preventivo se necessário.
