# RELATÓRIO DE INSPEÇÃO DE FISSURAS ESTRUTURAIS

Projeto Nº: 001-A

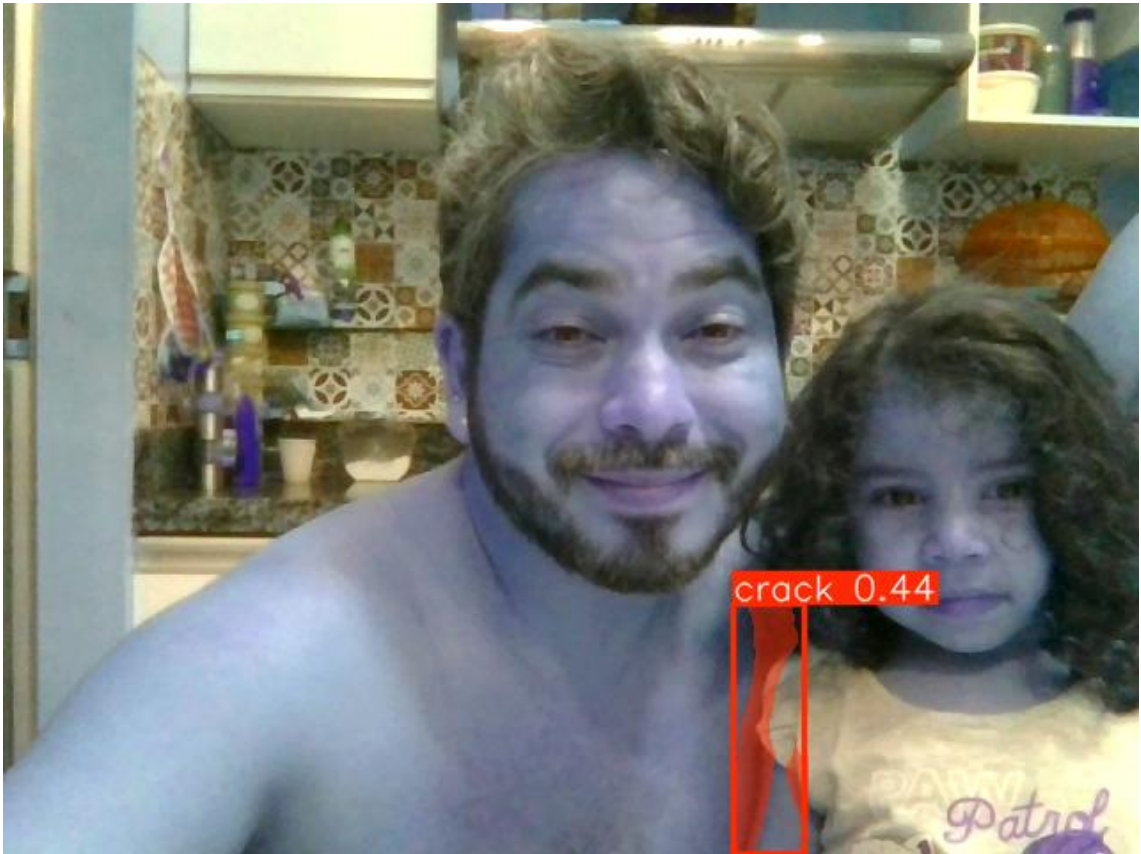
VISÃO GERAL DA INSPEÇÃO			
Imagem Analisada	Fissura Detectada	Confiança IA	Largura Estimada
captura_1744177963107.jpg	SIM	44.13%	10.00 mm

A presença de fissura foi confirmada por Inteligência Artificial com alta confiança. A largura estimada de 10.00 mm pode indicar risco estrutural significativo dependendo do material e profundidade.

- Inspeção técnica presencial;
- Aplicação de ensaios não destrutivos (END);
- Análise do histórico da estrutura;
- Reforço ou reparo preventivo se necessário.
