RELATÓRIO DE INSPEÇÃO DE FISSURAS ESTRUTURAIS

Projeto Nº: 001-A

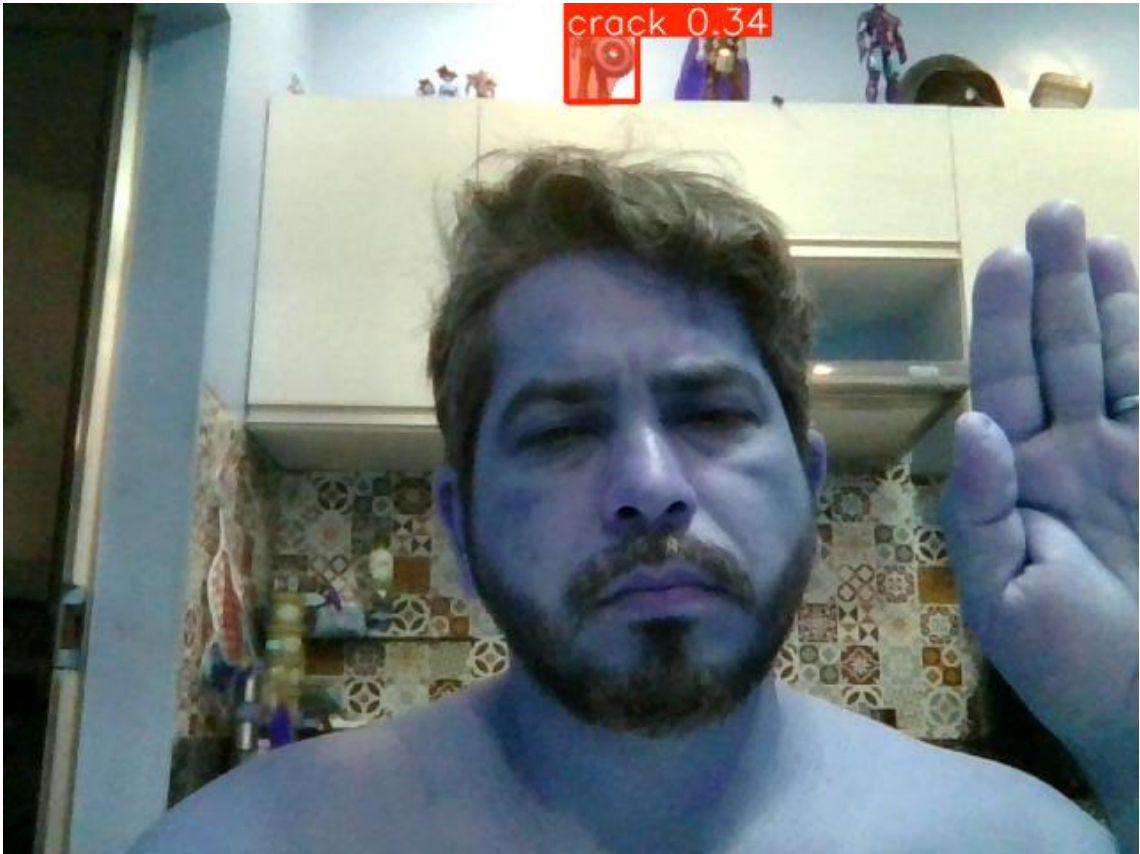
captura_1744180060943.jpg	9IM	34.03%	9.98 mm

A presença de fissura foi confirmada por Inteligência Artificial com alta confiança. A largura estimada de 9.98 mm pode indicar risco estrutural significativo dependendo do material e profundidade.

- Inspeção técnica presencial;
- Aplicação de ensaios não destrutivos (END);
- Análise do histórico da estrutura;
- Reforço ou reparo preventivo se necessário.
