RELATÓRIO DE INSPEÇÃO DE FISSURAS ESTRUTURAIS

Projeto Nº: 001-A

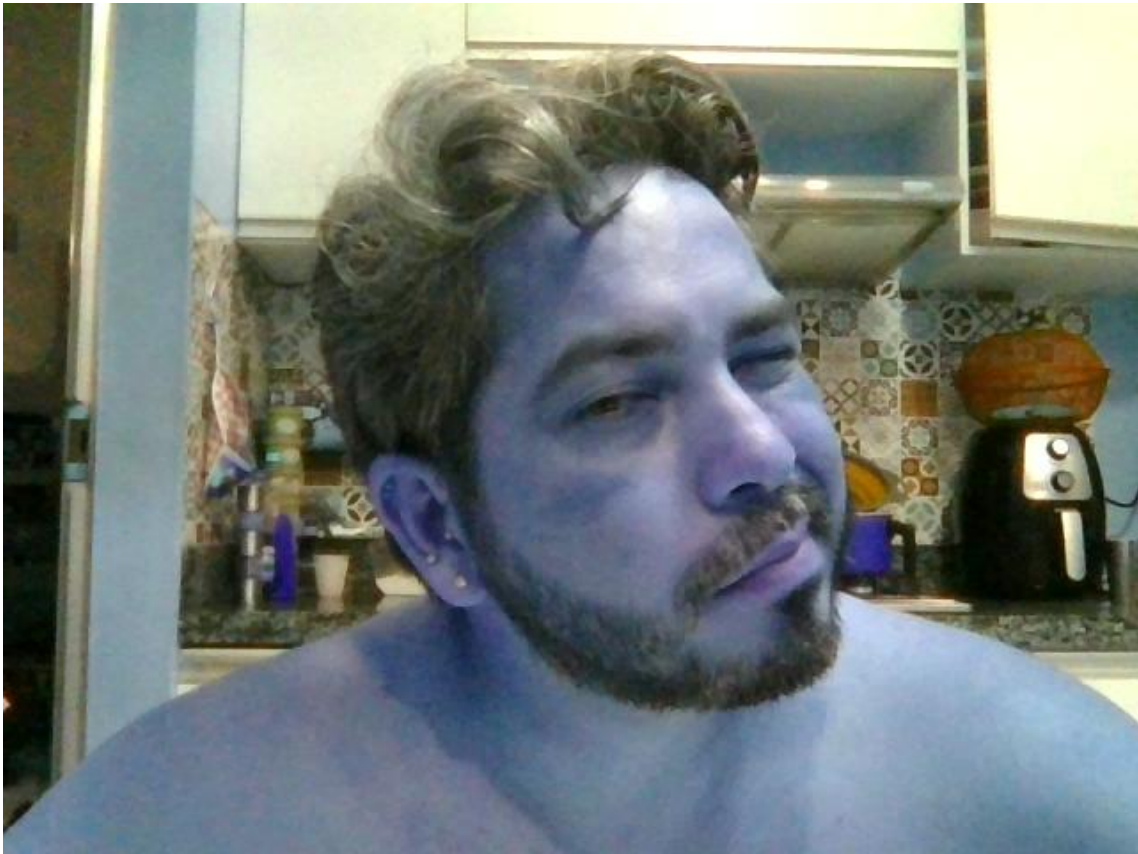
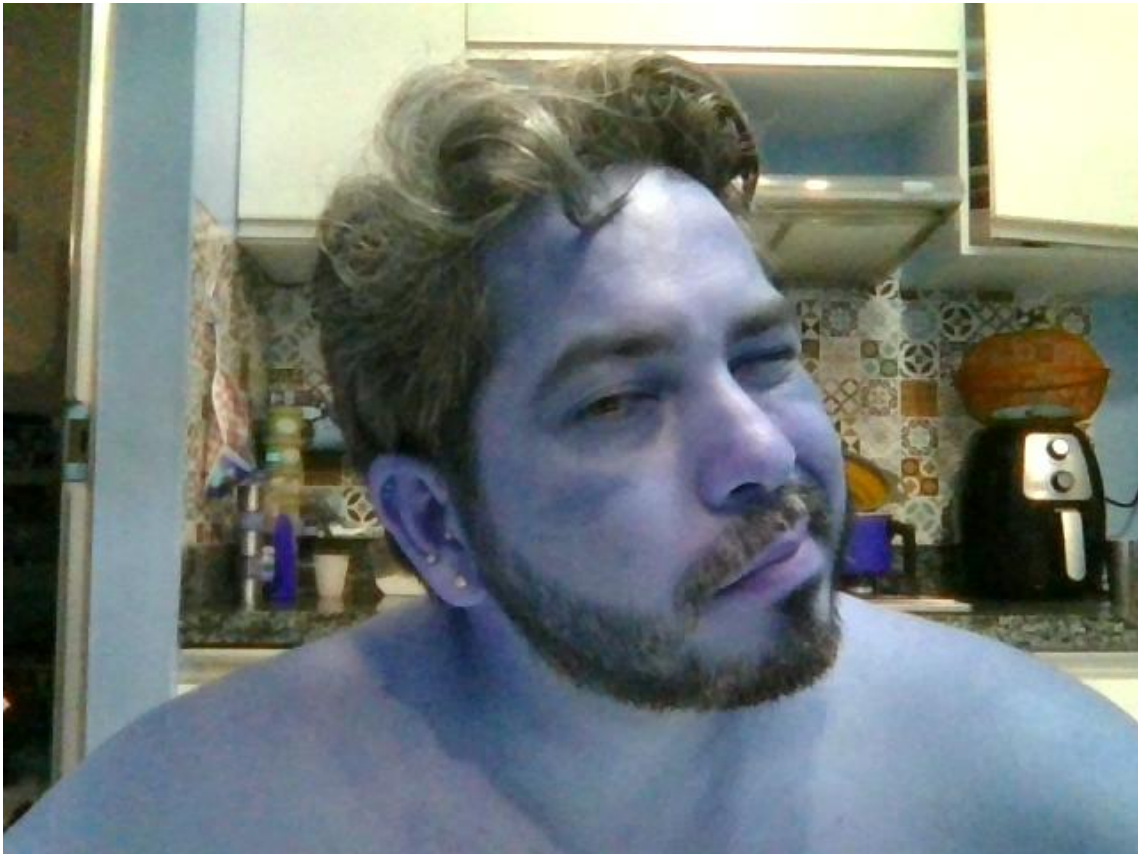
| VISÃO GERAL DA INSPEÇÃO | | | |
|---|---|---|---|
| captura_1744167654214.jpg | NÃO | 0.00% | 0.00 mm |

Não foram detectadas fissuras relevantes na imagem analisada. A estrutura aparenta integridade visual. É recomendado manter inspeções regulares para prevenir falhas ocultas.
