# RELATÓRIO DE INSPEÇÃO DE FISSURAS ESTRUTURAIS

Projeto Nº: 001-A

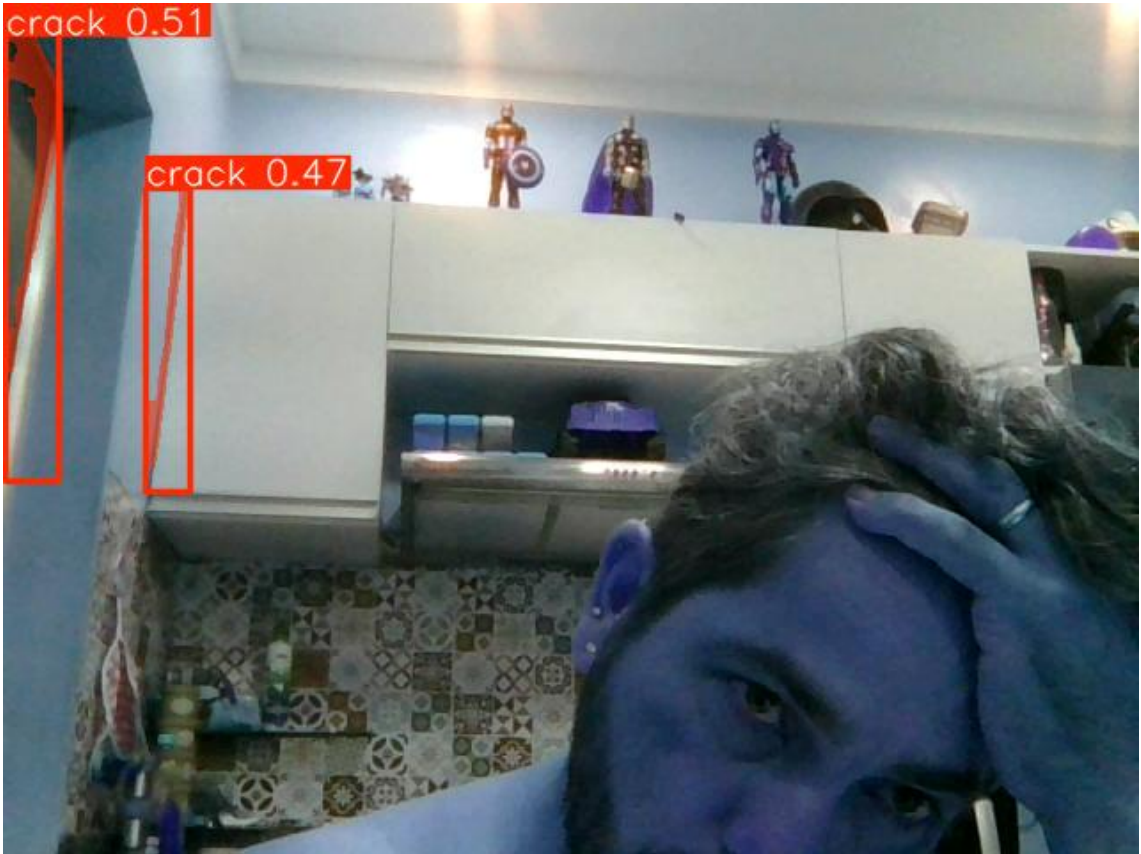
VISÃO GERAL DA INSPEÇÃO			
Imagem Analisada	Fissura Detectada	Confiança IA	Largura Estimada
ao_vivo_20250409_030611.jpg	Sp4	50.85%	7.66 mm

A presença de fissura foi confirmada por Inteligência Artificial com alta confiança. A largura estimada de 7.66 mm pode indicar risco estrutural significativo dependendo do material e profundidade.

Recomenda-se:

- Inspeção técnica presencial;
- Aplicação de ensaios não destrutivos (END);
- Análise do histórico da estrutura;
- Reforço ou reparo preventivo se necessário.
