# RELATÓRIO DE INSPEÇÃO DE FISSURAS ESTRUTURAIS

Projeto Nº: 001-A

Responsável: Sistema de Drone Autônomo

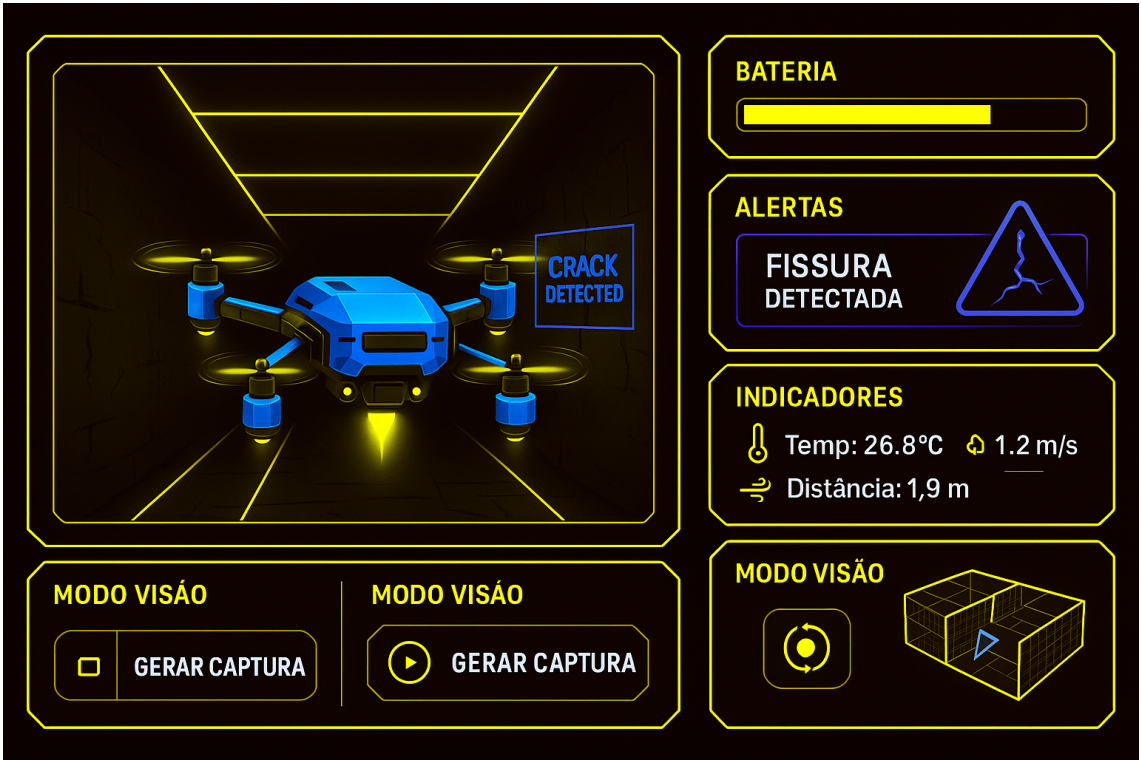
VISÃO GERAL DA INSPEÇÃO			
Imagem Analisada	Fissura Detectada	Confiança IA	Largura Estimada
drone.png	NÃO	0.00%	0.00 mm

Não foram detectadas fissuras relevantes na imagem analisada. A estrutura aparenta integridade visual. É recomendado manter inspeções regulares para prevenir falhas ocultas.
