RELATÓRIO DE INSPEÇÃO DE FISSURAS ESTRUTURAIS

Projeto Nº: 001-A

Região GPS: -3.126478 S, -60.011555 W

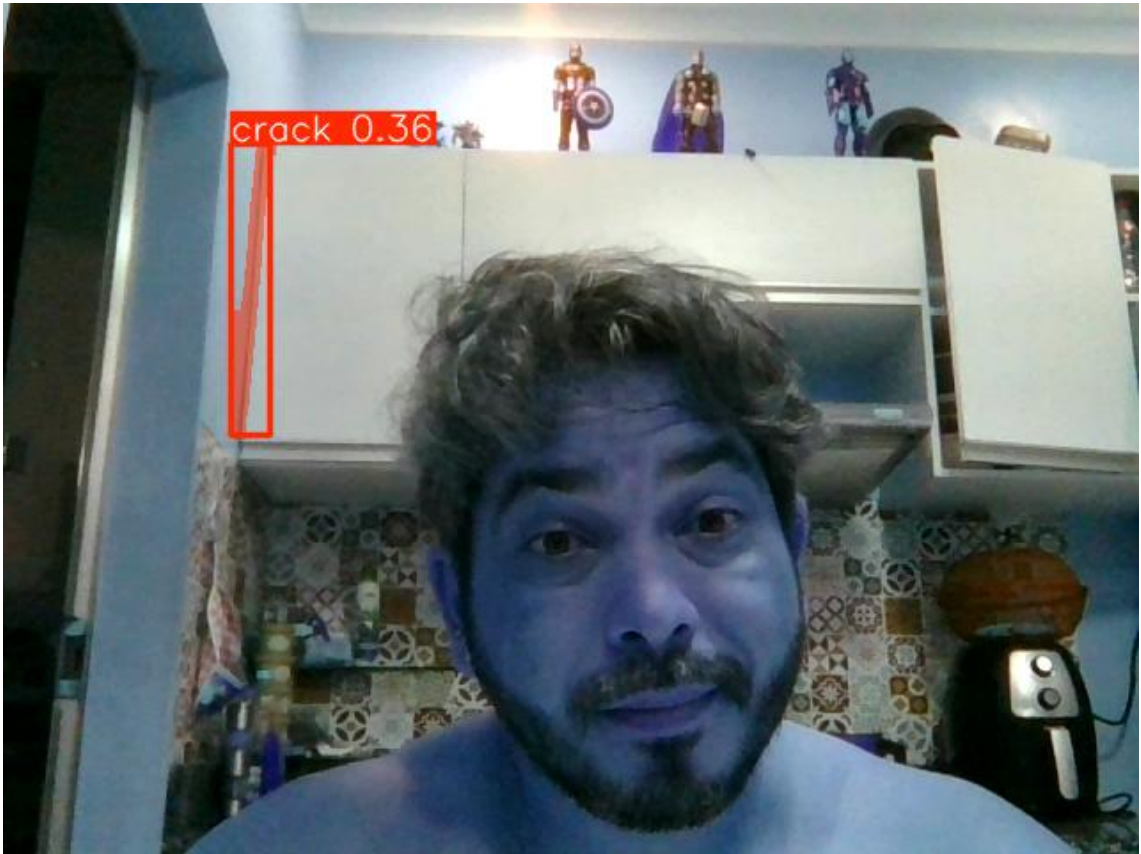
VISÃO GERAL DA INSPEÇÃO			
Imagem Analisada	Fissura Detectada	Confiança IA	Largura Estimada
captura_1744170833978.jpg	9IM	35.71%	5.56 mm

A presença de fissura foi confirmada por Inteligência Artificial com alta confiança. A largura estimada de 5.56 mm pode indicar risco estrutural significativo dependendo do material e profundidade.

Recomenda-se:

- Inspeção técnica presencial;
- Aplicação de ensaios não destrutivos (END);
- Análise do histórico da estrutura;
- Reforço ou reparo preventivo se necessário.
