RELATÓRIO DE INSPEÇÃO DE FISSURAS ESTRUTURAIS

Data do Relatório: 2025-04-08 23:19:31

Projeto Nº: 001-A

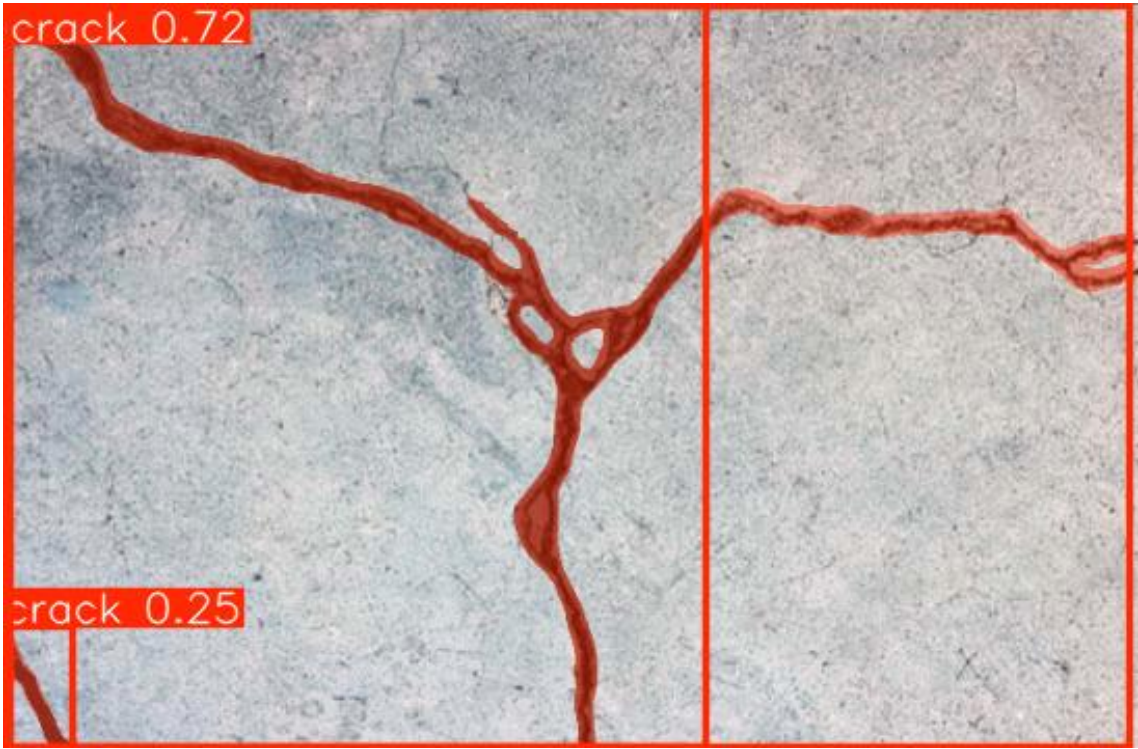
VISÃO GERAL DA INSPEÇÃO			
Imagem Analisada	Fissura Detectada	Confiança IA	Largura Estimada
Cracked_04.jpg	SIM	71.74%	134.80 mm

A presença de fissura foi confirmada por Inteligência Artificial com alta confiança. A largura estimada de 134.80 mm pode indicar risco estrutural significativo dependendo do material e profundidade.

- Inspeção técnica presencial;
- Aplicação de ensaios não destrutivos (END);
- Análise do histórico da estrutura;
- Reforço ou reparo preventivo se necessário.
