RELATÓRIO DE INSPEÇÃO DE FISSURAS ESTRUTURAIS

Data do Relatório: 2025-04-09 02:43:26

Projeto Nº: 001-A

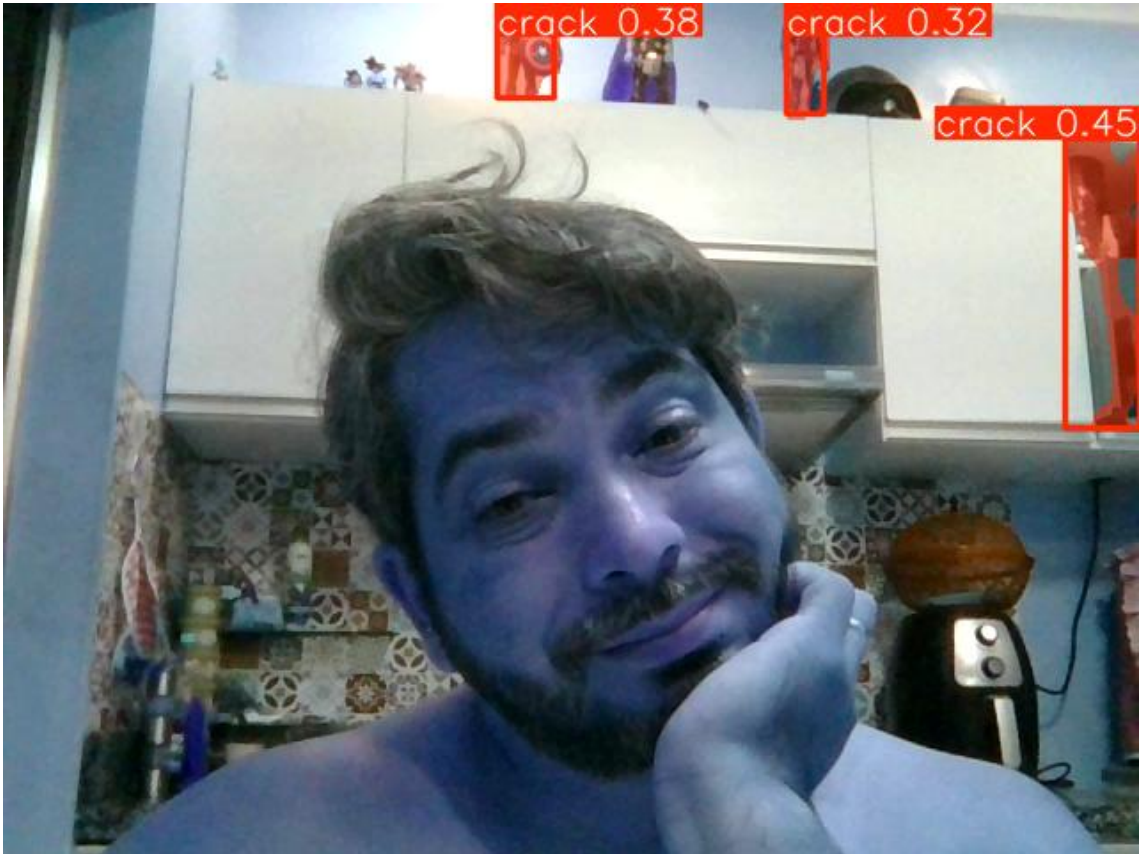
captura_1744181004076.jpg	SIM	44.65%	10.48 mm

A presença de fissura foi confirmada por Inteligência Artificial com alta confiança. A largura estimada de 10.48 mm pode indicar risco estrutural significativo dependendo do material e profundidade.

- Inspeção técnica presencial;
- Aplicação de ensaios não destrutivos (END);
- Análise do histórico da estrutura;
- Reforço ou reparo preventivo se necessário.
