RELATÓRIO DE INSPEÇÃO DE FISSURAS ESTRUTURAIS

Data do Relatório: 2025-04-09 03:03:52

Projeto Nº: 001-A

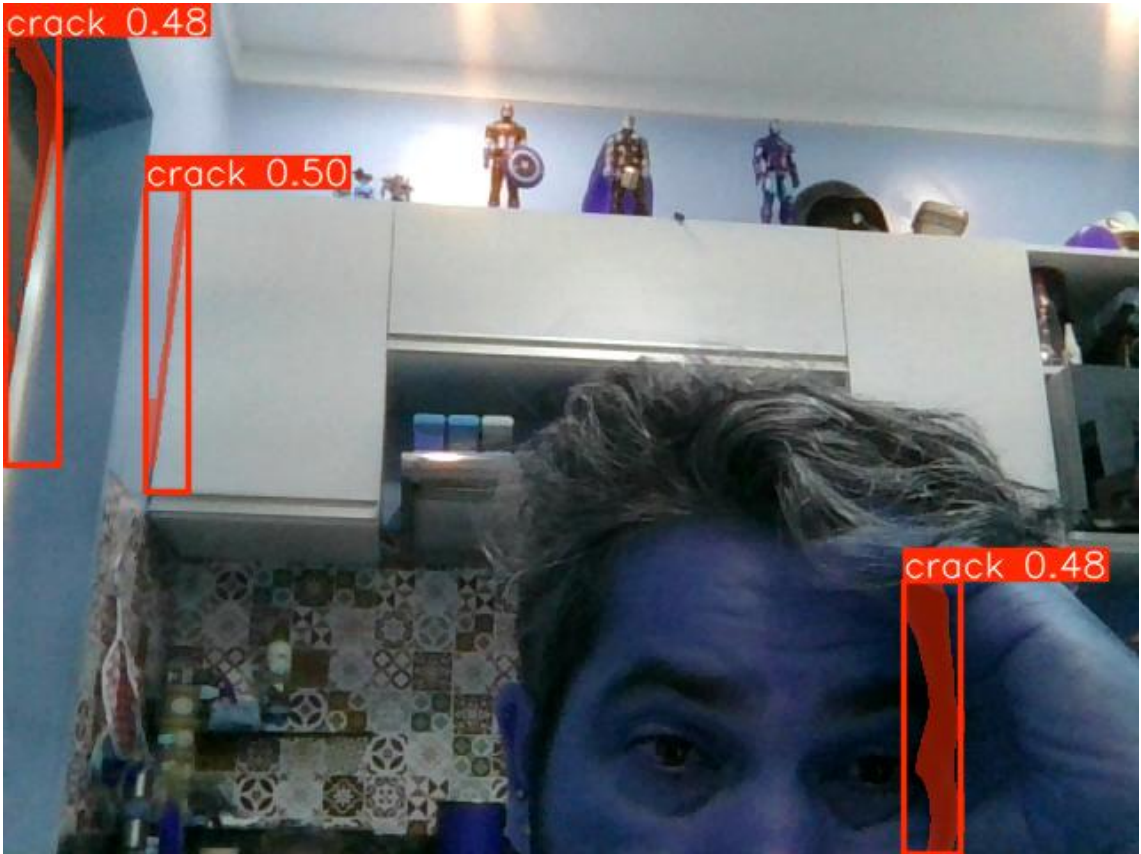
VISÃO GERAL DA INSPEÇÃO			
Imagem Analisada	Fissura Detectada	Confiança IA	Largura Estimada
ao_vivo_20250409_030311.jpg	SP4	49.61%	6.10 mm

A presença de fissura foi confirmada por Inteligência Artificial com alta confiança. A largura estimada de 6.10 mm pode indicar risco estrutural significativo dependendo do material e profundidade.

- Inspeção técnica presencial;
- Aplicação de ensaios não destrutivos (END);
- Análise do histórico da estrutura;
- Reforço ou reparo preventivo se necessário.
