RELATÓRIO DE INSPEÇÃO DE FISSURAS ESTRUTURAIS

Projeto Nº: 001-A

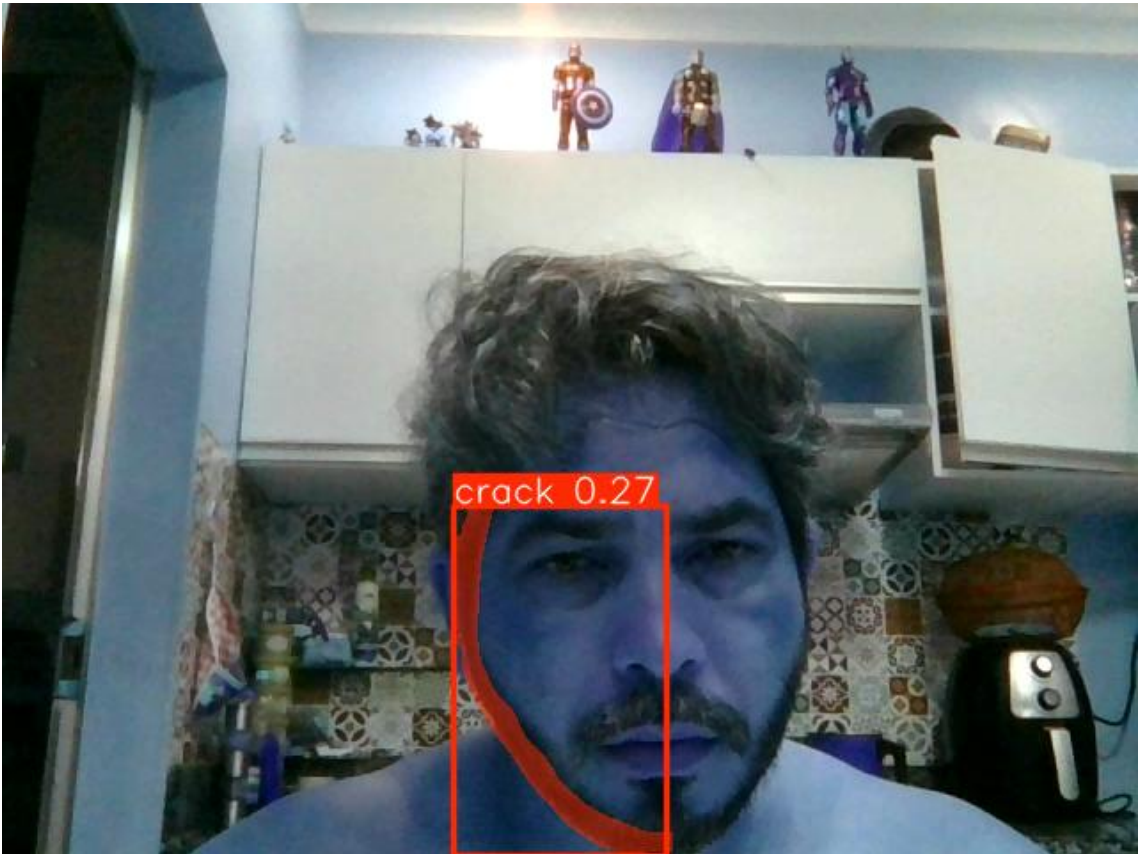
captura_1744170681324.jpg	SIM	27.26%	29.96 mm

A presença de fissura foi confirmada por Inteligência Artificial com alta confiança. A largura estimada de 29.96 mm pode indicar risco estrutural significativo dependendo do material e profundidade.

- Inspeção técnica presencial;
- Aplicação de ensaios não destrutivos (END);
- Análise do histórico da estrutura;
- Reforço ou reparo preventivo se necessário.
