RELATÓRIO DE INSPEÇÃO DE FISSURAS ESTRUTURAIS

Projeto Nº: 001-A

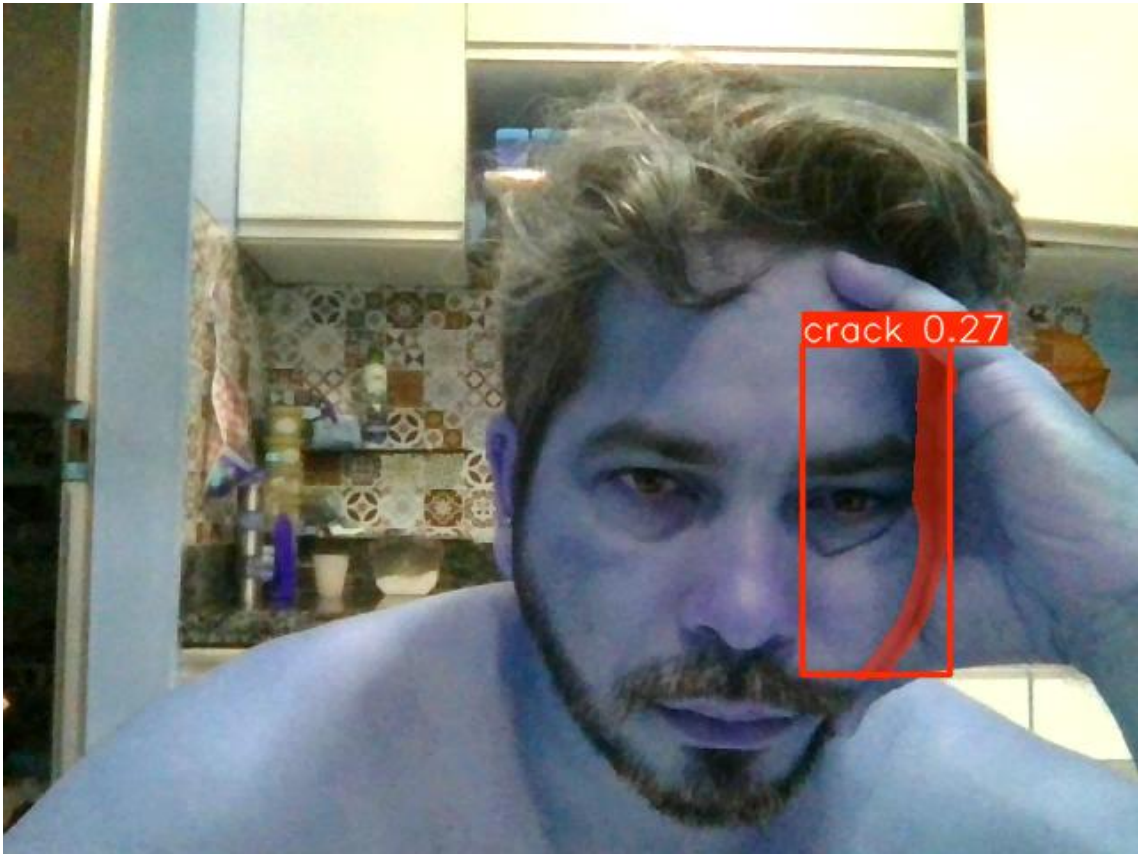
VISÃO GERAL DA INSPEÇÃO			
Imagem Analisada	Fissura Detectada	Confiança IA	Largura Estimada
captura_1744167712813.jpg	SIM	26.83%	20.68 mm

A presença de fissura foi confirmada por Inteligência Artificial com alta confiança. A largura estimada de 20.68 mm pode indicar risco estrutural significativo dependendo do material e profundidade.

- Inspeção técnica presencial;
- Aplicação de ensaios não destrutivos (END);
- Análise do histórico da estrutura;
- Reforço ou reparo preventivo se necessário.
