# RELATÓRIO DE INSPEÇÃO DE FISSURAS ESTRUTURAIS

Data do Relatório: 2025-04-09 01:27:25

Projeto Nº: 001-A

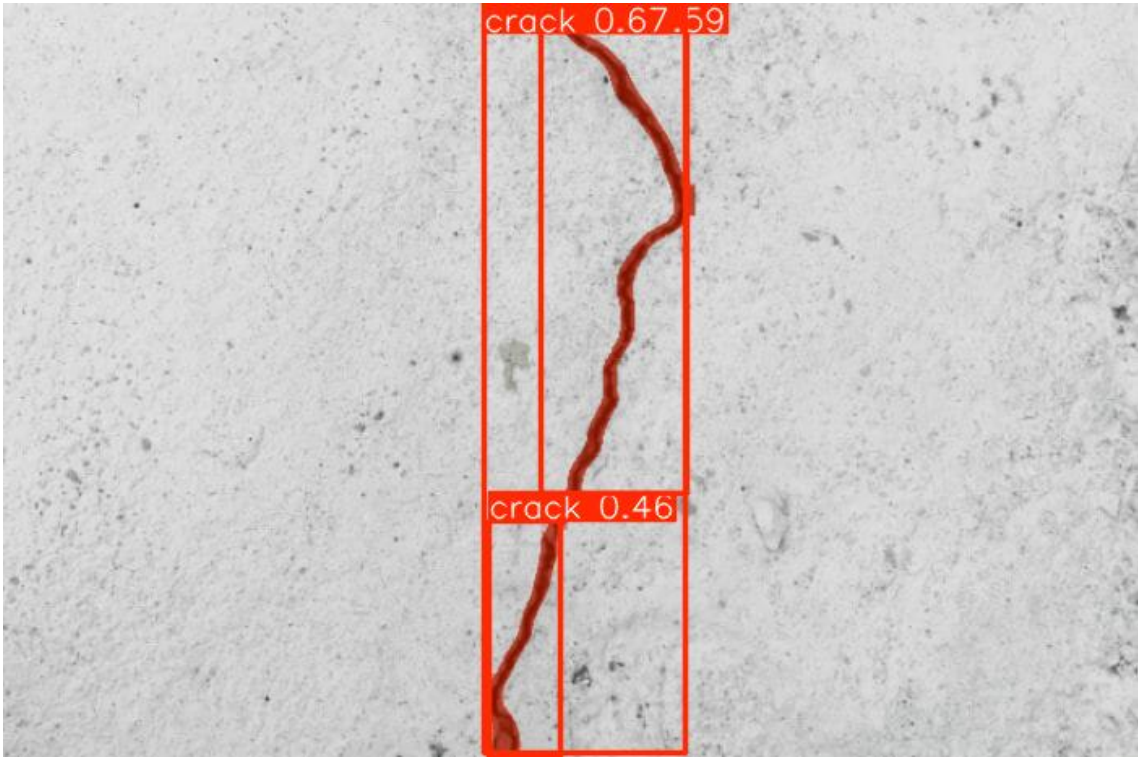
VISÃO GERAL DA INSPEÇÃO			
Imagem Analisada	Fissura Detectada	Confiança IA	Largura Estimada
Cracked_03.jpg	SIM	66.92%	31.02 mm

A presença de fissura foi confirmada por Inteligência Artificial com alta confiança. A largura estimada de 31.02 mm pode indicar risco estrutural significativo dependendo do material e profundidade.

- Inspeção técnica presencial;
- Aplicação de ensaios não destrutivos (END);
- Análise do histórico da estrutura;
- Reforço ou reparo preventivo se necessário.
