INFORME DEL RECORRIDO POR EL RÍO BOGOTÁ, PARA LA IDENTIFICACIÓN DE PUNTOS CRÍTICOS EN SU DINÁMICA HIDRÁULICA

4. DESCRIPCIÓN DE LA VISITA

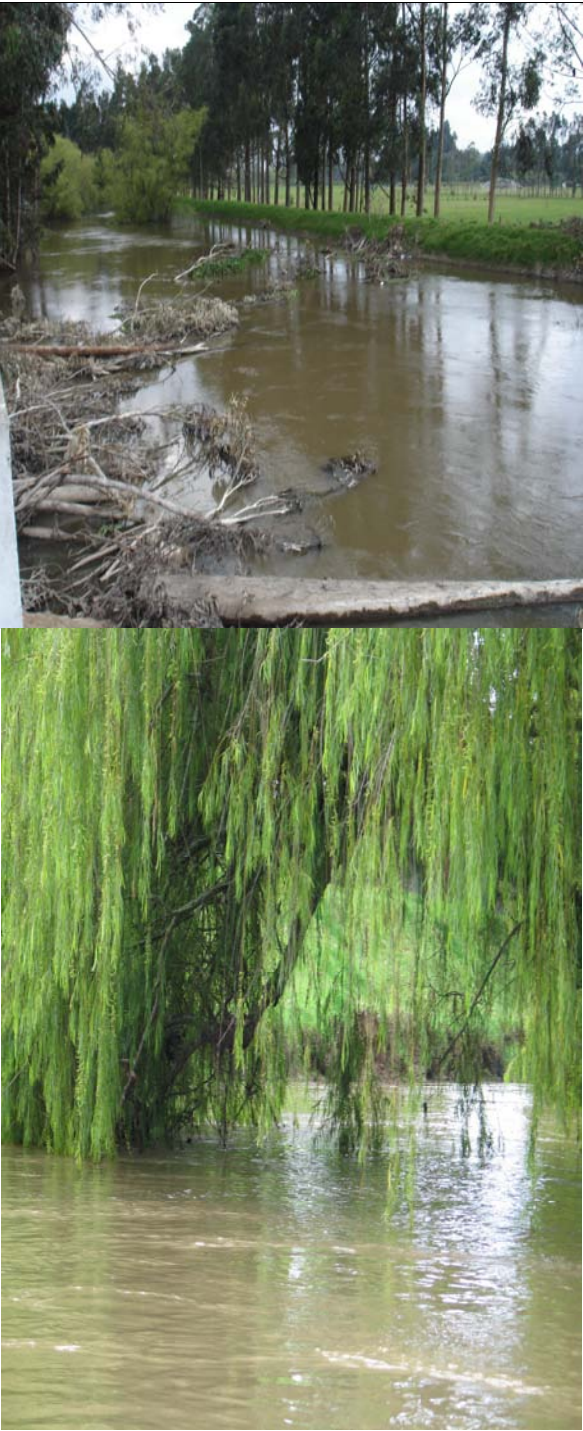
<p>1.050.217 N – 1.027.277 E</p> <p>A 80 metros aguas arriba de este punto, se encuentra el cauce completamente obstruido por presencia de ramas y árboles</p>
	<p>1.049.468 N – 1.026.785 E</p> <p>Ramas y árboles en el cauce en una longitud de 250 metros aproximadamente</p>
	<p>1.048.914 N – 1.026.561 E</p> <p>Árboles caídos en el cauce del Río, en este tramo no existe jarillón de protección en la margen izquierda</p>
	<p>1.049.136 N – 1.025.691 E</p> <p>Árboles en las dos márgenes del Río, generando riesgo de volcamiento.</p>
	<p>1.047.578 N – 1.023.468 E</p> <p>1.045.260 N – 1.021.973 E</p> <p>En la longitud comprendida entre estos dos puntos se apreciaron árboles en las dos márgenes del Río generando riesgo de volcamiento, socavación de jarillones, ramas y árboles en el cauce, algunos de los cuales se cayeron en el mismo aumentando la obstrucción.</p>
 	<p>1.041.640 N – 1.018.854 E</p> <p>Se evidencia presencia de Buchón de agua.</p>

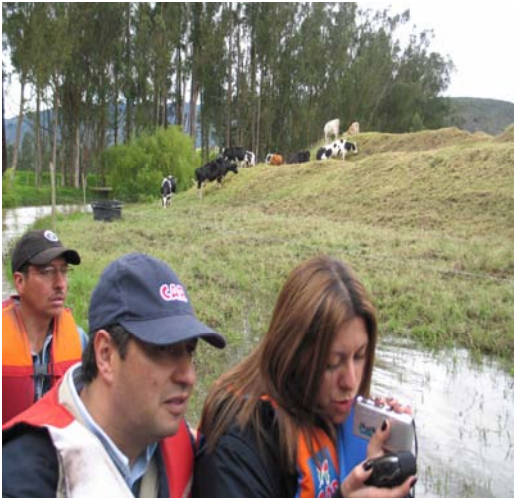
<p>1.050.729 N – 1.028.442 E</p> <p>En la ronda del río, margen izquierda se aprecia ganado vacuno, que utiliza la fuente como abrevadero.</p>
	<p>1.050.913 N – 1.028.069 E</p> <p>Cercas en el cauce del Río.</p>
	<p>1.051.146 N – 1.027.815 E</p> <p>Granja avícola en la ronda del Río, margen izquierda. A unos 80 m aguas abajo se presenta socavación del jarillón y presencia de árboles en el cauce.</p>

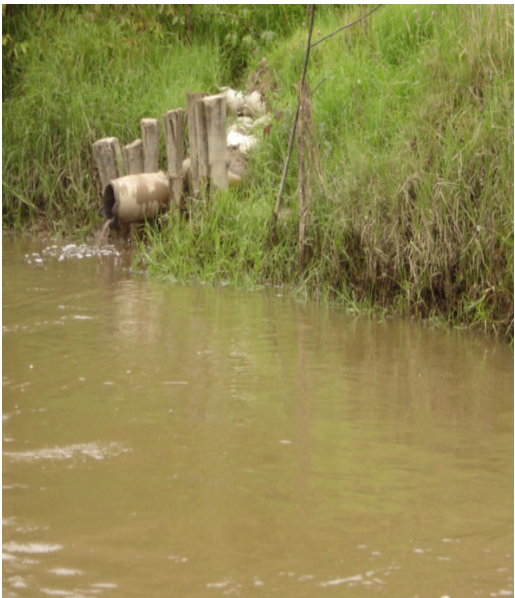
<p>1.049.260 N – 1.026.761 E</p> <p>Punto de descarga del vertimiento de la fábrica Papeles y Corrugados, ubicada en el municipio de Sesquilé.</p>

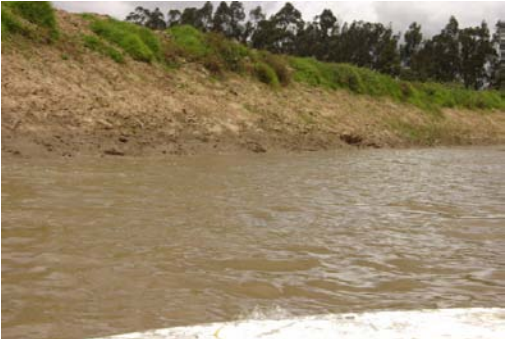
<p>1.047.578 N – 1.023.468 E</p> <p>A partir de esta coordenada se aprecia un trabajo de dragado, limpieza y construcción de jarillones realizado recientemente. Las condiciones de navegabilidad del río son óptimas, sin embargo se aprecian en la margen derecha algunos árboles en riesgo y en algunos puntos del jarillón recién constituido se presenta socavación por lo tanto se sugiere su empradización.</p>

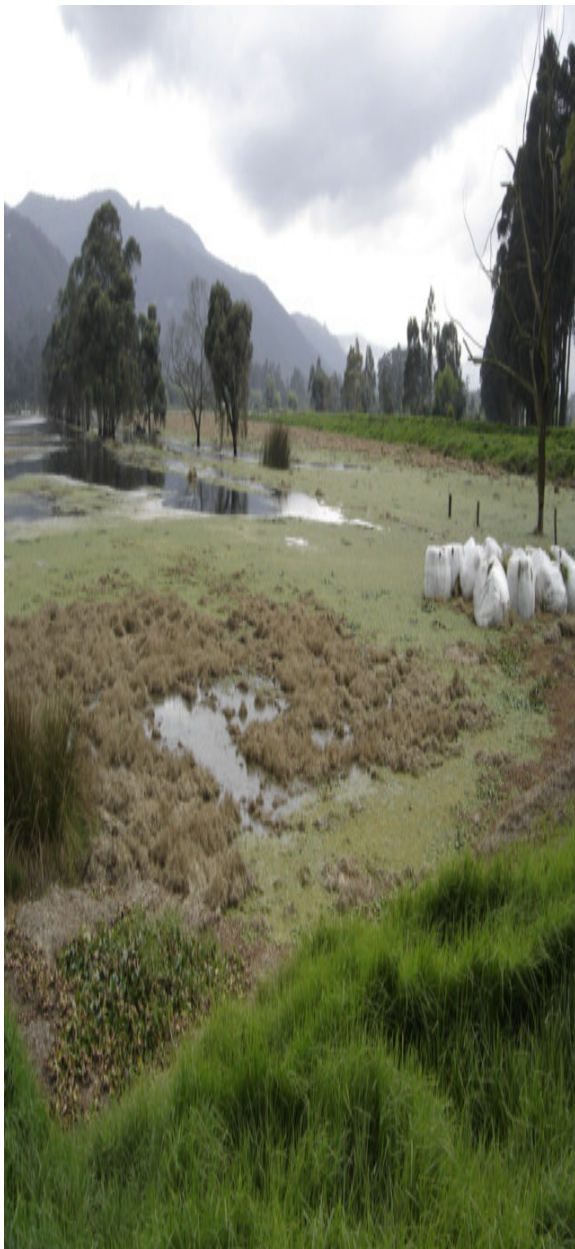
1.026.842 N – 1.003.984 E

Inundación total frente a la finca Cuerna Vaca, a la altura del peaje de la autopista norte. En este punto el nivel del Río Bogotá en el momento de la visita se encontró bastante alto, superando en un (1) metro los niveles promedio. El jarillón protector sobre todo en el sitio de la desembocadura se encuentra demasiado bajo y poco resistente permitiendo filtración y rebosamiento hacia los predios aledaños. Las cotas del terreno en el predio Cuernavaca se encuentran aproximadamente 0.8 metros por debajo del nivel actual del Río Bogotá. Los excesos de aguas lluvias del predio Cuernavaca son evacuados mediante una red de vallados y posterior bombeo hacia el Río Bogotá. El predio Club Guaymaral que limita por el sur con el canal de Torca no ha sufrido inundaciones ya que el jarillón del canal en ese costado es bastante alto. El predio Flores Mojibello que limita por el occidente con el Río Bogotá no se ha inundado debido a que el jarillón de ese lado es alto.

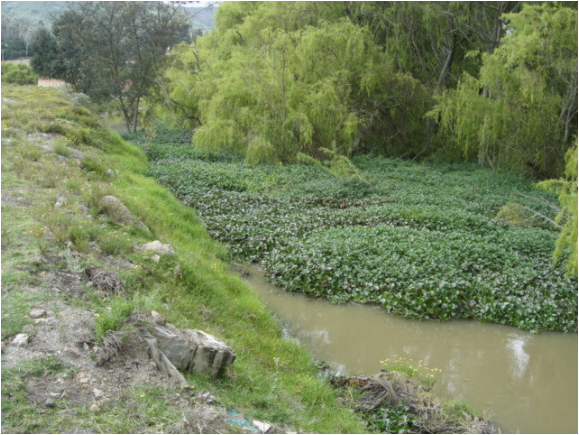
<p>1.029.852 N – 1.006.036 E</p> <p>Relleno con obstrucción de cauce en el predio el Rodizio, de propiedad de Fernando Hurtado, a la altura del puente del común. Estrangulamiento del cauce del Río generando represamiento e inundación aguas arriba. Tapón por buchón a 300 metros aguas arriba del estrangulamiento.</p>

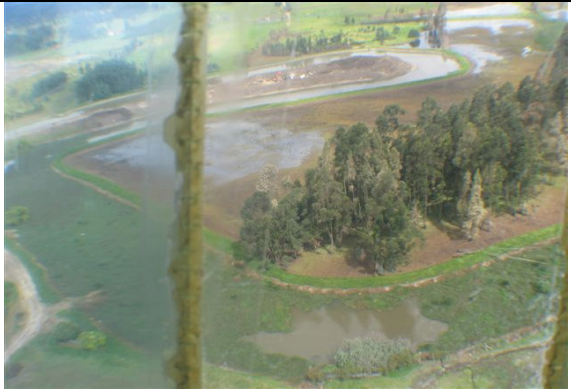
<p>1.030.479 N – 1.005.907 E</p> <p>Se observo buchón y árboles en el cauce, en este punto el Río pierde su cauce.</p>

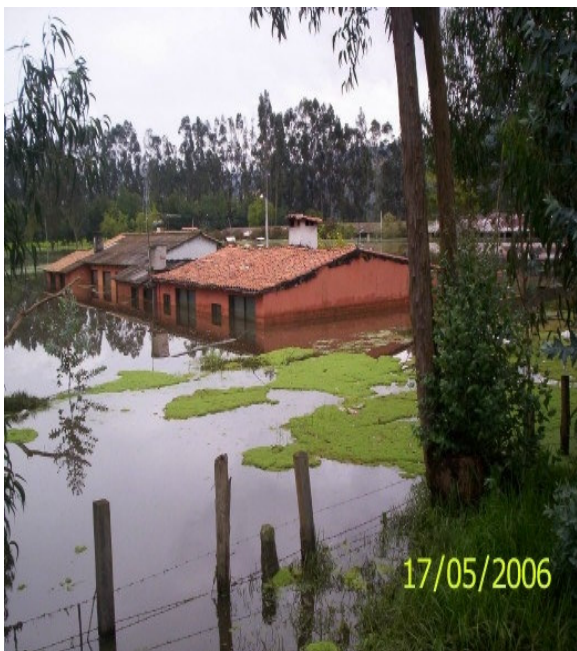
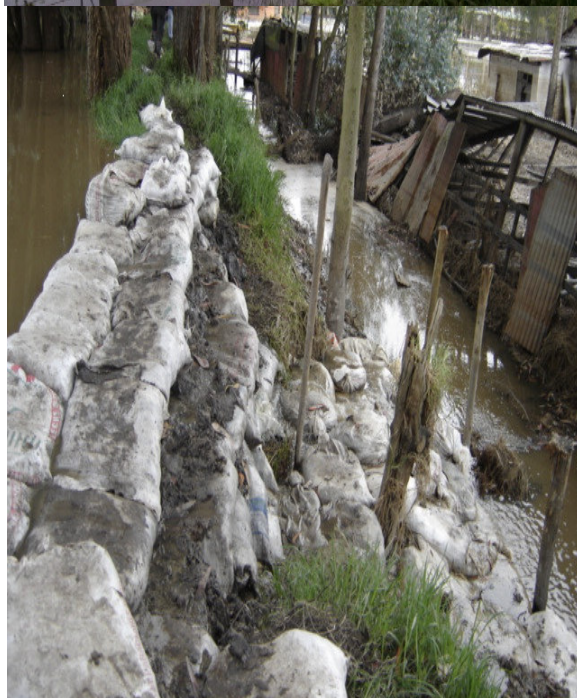
1.033.539 N – 1.008.845 E

Inundación observada en el punto denominado Calahorra en el municipio de Cajica. La longitud del jarillón en el tramo afectado es de 500 metros lineales aproximadamente. La diferencia de altura entre el borde libre del jarillón y la lámina de agua del Río esta entre cero (ingreso de agua) y siete centímetros (borde libre), lo que genera un riesgo inminente, no solo por desbordamiento, sino por filtración de aguas a través del mismo. La altura del nivel de agua en el Río está a 2 metros en promedio del nivel del suelo en el predio, lo cual agrava la situación de riesgo. Las características del jarillón de contención son insuficientes para que cumpla la finalidad de su creación, tanto en altura como en resistencia, puesto que se evidencia el deterioro de éste en los sitios donde se realizó refuerzo con bolsas de material de excavación. Es importante mencionar que la amenaza se está presentando en dos aspectos: (1) Desbordamiento de aguas sobre el jarillón y (2) presión hidráulica que podría debilitar la estabilidad del jarillón y desplazarlo.
