# N03

**Verzweigung Augst - Verzweigung Birrfeld**

# Rheinfelden - Frick

## Technischer Bericht

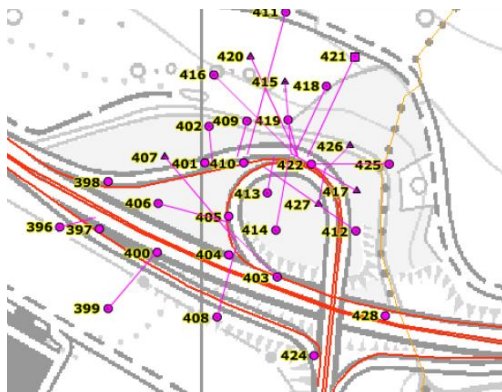
Abbildung 3: Ausschnitt Unfallauswertung N03 AS Frick

Auffallend sind die Schleuderunfälle beim Anschluss Frick. Jedoch sind keine der genannten Auffälligkeiten als Unfallschwerpunkt einzuordnen.

Es ist kein Unfallschwerpunkt auf der Strecke vorhanden.

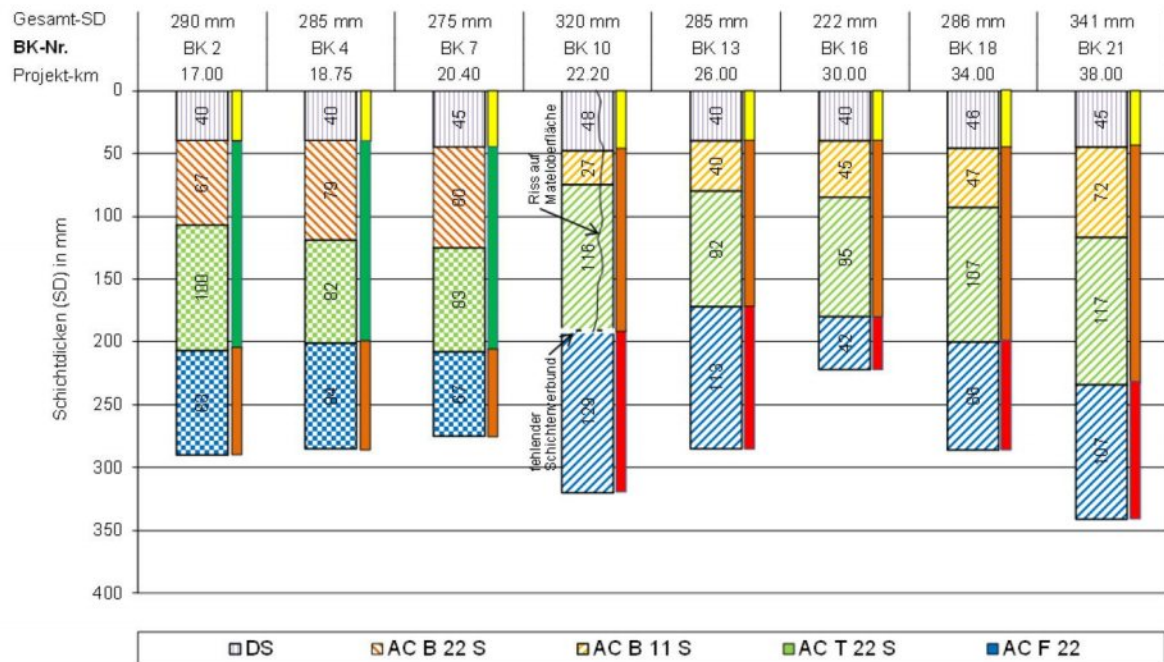
Abbildung 13: Normalstreifen Augst - Frick

- Die Binderschicht ist äusserst bindemittelreich und hat einen entsprechend tiefen Hohlraumgehalt. Dadurch können unter entsprechender Verkehrslast Spurrinnen entstehen.
  - Der Hohlraumgehalt der Tragschicht ist leicht erhöht. Entscheidender ist jedoch, dass das Bindemittel als sehr hochviskos zu beurteilen ist. Risse infolge thermisch induzierter Spannungen sind somit zu erwarten und wohl auch bereits entstanden.
  - Die Foundationsschicht ist sehr bindemittelarm und erfüllt somit die Anforderungen nicht resp. nur eingeschränkt.
- => Der bituminöse Oberbau ist zeitnah zu ersetzen.

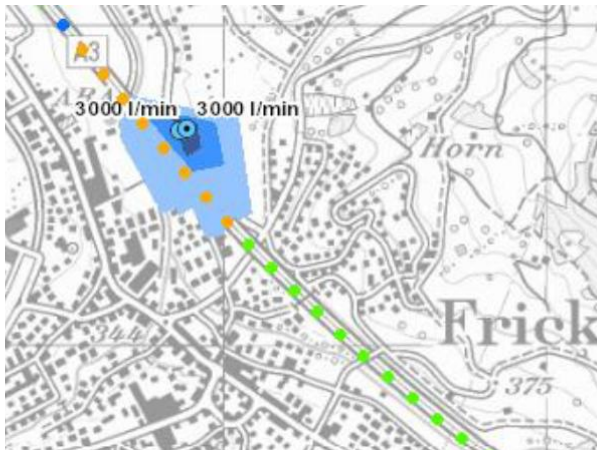
Abbildung 21: Grundwasserschutzzone und Frick

Im Bereich Frick werden relevante Grundwasserschutzzonen mit Trinkwassernutzung durchquert.

Die Risiken für Grundwasser liegen in diesem Bereich im Übergangs- oder im nicht akzeptablen Bereich. Hier sind geeignete Massnahmen vorzusehen. In den restlichen Bereichen sind keine Grundwasserrisiken vorhanden.
