Untersuchungsbericht

**A-49'863-1K**

**Schallschutzwand aus Lava-Beton**

## Prüfbericht A-49'863-1

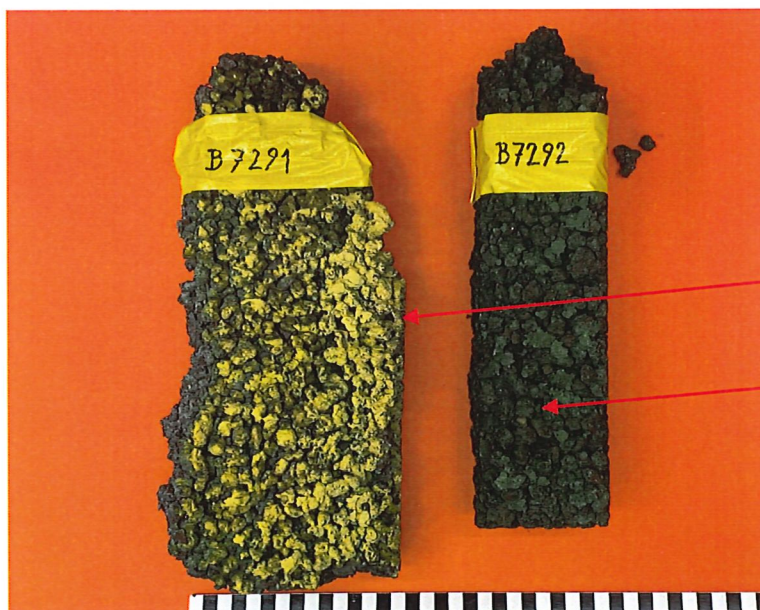
Foto 1

Probenbezeichnung	Beprobungsstelle gemäss Auftraggeber	Beschreibung der angelieferten Probe
B 7291	Oben in der Lärmschutzwand auf einer Höhe ca. 2.70 m	- Gelber Anstrich (nur an Oberfläche) - Graue Bindemittelmatrix - Kompakte Probe
B 7292	Unten in der Lärmschutzwand auf einer Höhe von ca. 1.30 m	- Kein Anstrich erkennbar - Grün eingefärbte Bindemittelmatrix - Sehr bröckelige Probe

Links: Probe B 7291 (liegend) mit der Stirnseite der Rippe gegen rechts orientiert

Rechts: Probe 7292 (stehend) mit der Stirnseite gegen oben orientiert

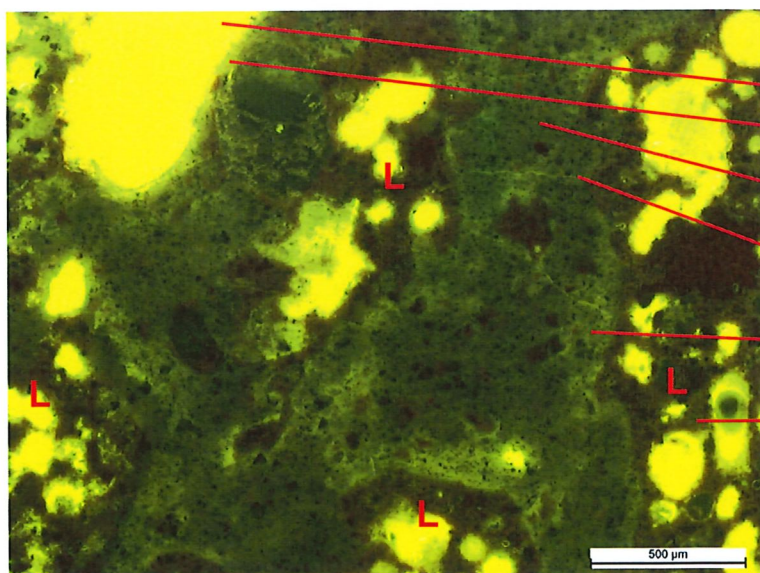
Verbund Zementstein / Zuschläge	Die Verbundstellen zeigen eine leicht erhöhte Kapillarporosität (siehe Gefügebildaufnahme).
Karbonatisierung	Die Oberflächen der Lunker sind teilweise mit Kalzitkrusten überzogen und die Karbonatisierungstiefe beträgt ca. 0.2 mm.
Gesamtbeurteilung	Gute Gefügequalität

Lunker mit  
Karbonatisierungsschicht

Einzelner Mikroriss

Verbundstörung

Lava-Bruchstücke (L) mit Poren  
und Pyroxen-Einsprenglingen

Bei der Probe B 7291 sind vereinzelt Mikrorisse zu beobachten, die senkrecht zu den Oberflächen des Grobkornes verlaufen. Die Gefügequalität ist als gut zu beurteilen.

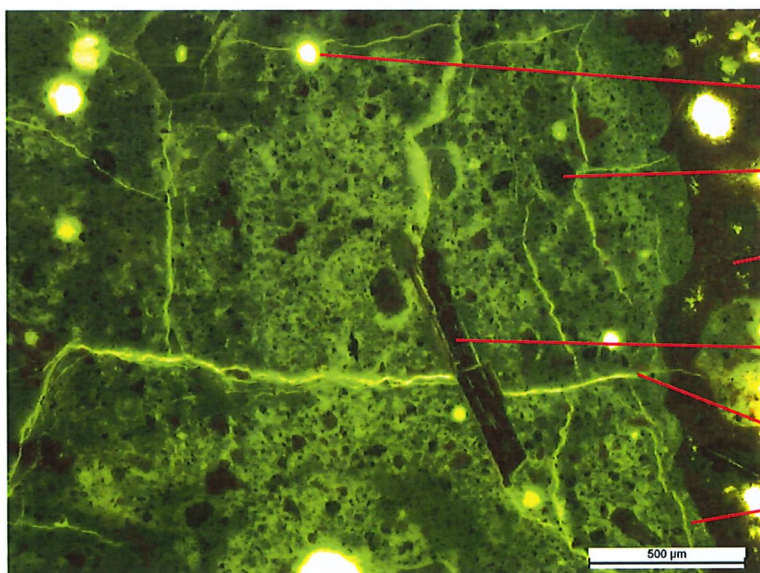
**Probe B 7292**

Gesamtbeurteilung	Stärker gestörte Gefügequalität

- Makroporen
- Bindemittelmatrix mit Restklinker
- Lava-Gesteinsbruchstück (porös)
- Biotit (Dunkelglimmer)
- Mikrorisse quer und parallel zur Grobkornoberfläche
- Aufnahme in UV-Fluoreszenzlicht

Bei der Probe B 7292 ist noch eine zweite Art von Rissen und teils sogar Scharren von Rissen zu beobachten, die parallel zu den Grobkornoberflächen verlaufen. In vielen Fällen schlagen diese Risse von einer Lunker zur nächsten durch und führen zu einem Kohäsionsverlust zwischen den Grobzuschlägen. Das erklärt den sehr bröckeligen Zustand von Probe B 7292.

Eine mögliche Ursache für die verbundparallelen Risscharen ist ein ungenügender Frosttaumittelwiderstand.
