Ebenrain

3.2.2. Norm- und Richtlinienkonformität (Abweichungen)

Oberburg

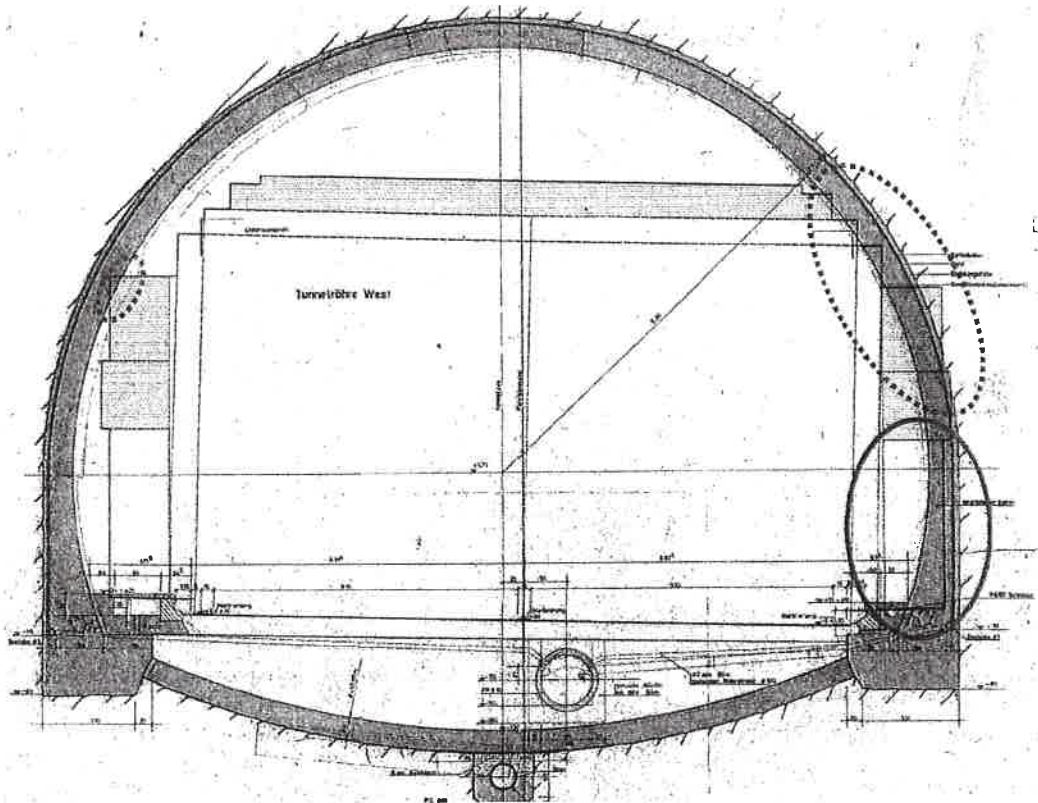
Bild 4

Lichtraumprofil Tunnel Ebenrain (Weströhre): Bankettbreite einseitig zu gering. Abstand zu vorhandenen Signalen ist im MK zu prüfen

Grundlage	SOLL	IST
8.5.1.5, 8.7.4.4	In den Fahr- und Standstreifen sollen keine Schächte angeordnet werden.	Schächte liegen in Fahrbahnmitte und am Fahrbahnrand
8.5.2.1	Das Bankett muss mindestens 1.00m breit sein. Die Breite wird inklusive Randstein gemessen.	Ebenrain, Oströhre: Bankettbreite rechts: 1.12m Bankettbreite links: ca. 0.70m Ebenrain, Weströhre: Bankettbreite rechts: 1.17m Bankettbreite links: 0.67m

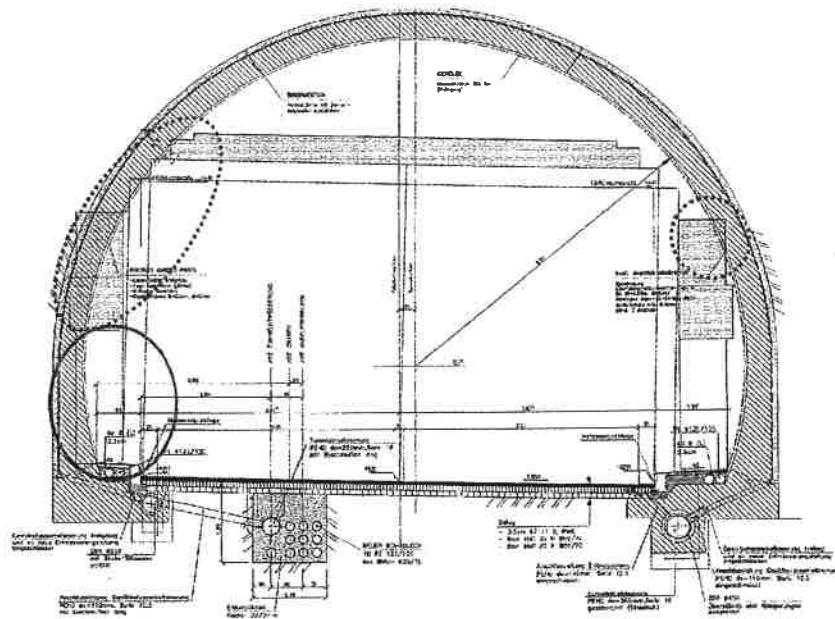
Bild 8

Lichtraumprofil Tunnel Oberburg (Oströhre): Bankettbreite einseitig zu gering. Abstand zu vorhandenen Signalen ist im MK zu prüfen

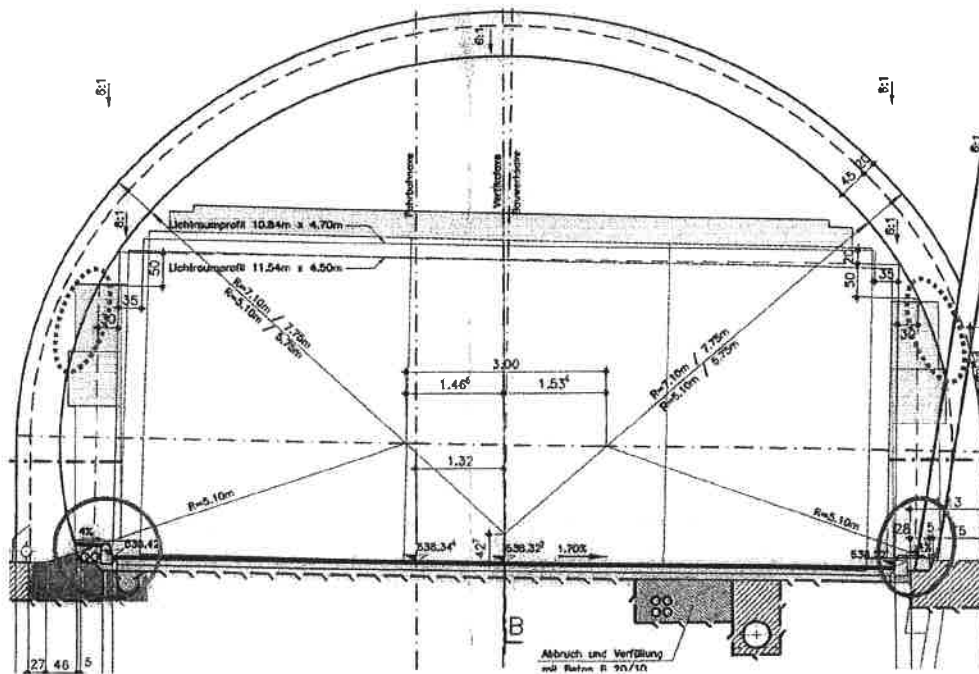
Bild 9

Lichtraumprofil Tunnel Oberburg (Weströhre): Bankettbreite beidseitig zu gering (bei linkem Bankett gibt es aber im Normalbetrieb einen Belagsstreifen ausserhalb des Fahrraums). Abstand zu vorhandenen Signalen ist im MK zu prüfen
