Schweizerische Eidgenossenschaft Confédération suisse Confederazione Svizzera Confederaziun svizra	Eidgenössisches Departement für Umwelt, Verkehr, Energie und Kommunikation UEVE Bundesamt für Strassen ASTRA
TP2	Nationalstrassen	K8.3.16
Strassen-Nr. N03 Unterhaltsabschnitt 48 EU-Strassen-Nr. E60		
Autobahnklasse 1	Verzweigung Augst - Verzweigung Birrfeld	
Projektphase Massnahmenkonzept MK Projekt- / Planbezeichnung		
EP Rheinfelden - Frick SCHADENPLAN N3-317: UNF Rampe 100 AS Eiken km 35.108		
Projektkurzbezeichnung EP RHE FRI	Unterhaltskilometer km 21.470 - km 41.750	Projekt-Nr. / TD-Contr.-Nr. 090069 RBBS N03+0210+470 bis N03+0410+750
Inventarobjekt-Nr. 19.03.48.430.15

Projektverfasser IG EP RF-BB Aegerter & Bosshardt AG Jauslin Stebler AG Leipert AG Holinger AG	Dokumenten-Nr. (PV): 9890/624 Doku.-Nr. (ASTRA): 090069_MK_K_K8.3.16_Schadenplan-UNF-317_20210730 Format: 116 x 45 Erstellt: WeF Plotfile: 9890_0624-0_sp_unf_rampe_eiken_317_fp.pdf	Massstab: 1:50/100 Datum: 30.07.2021 Kurzz.: .

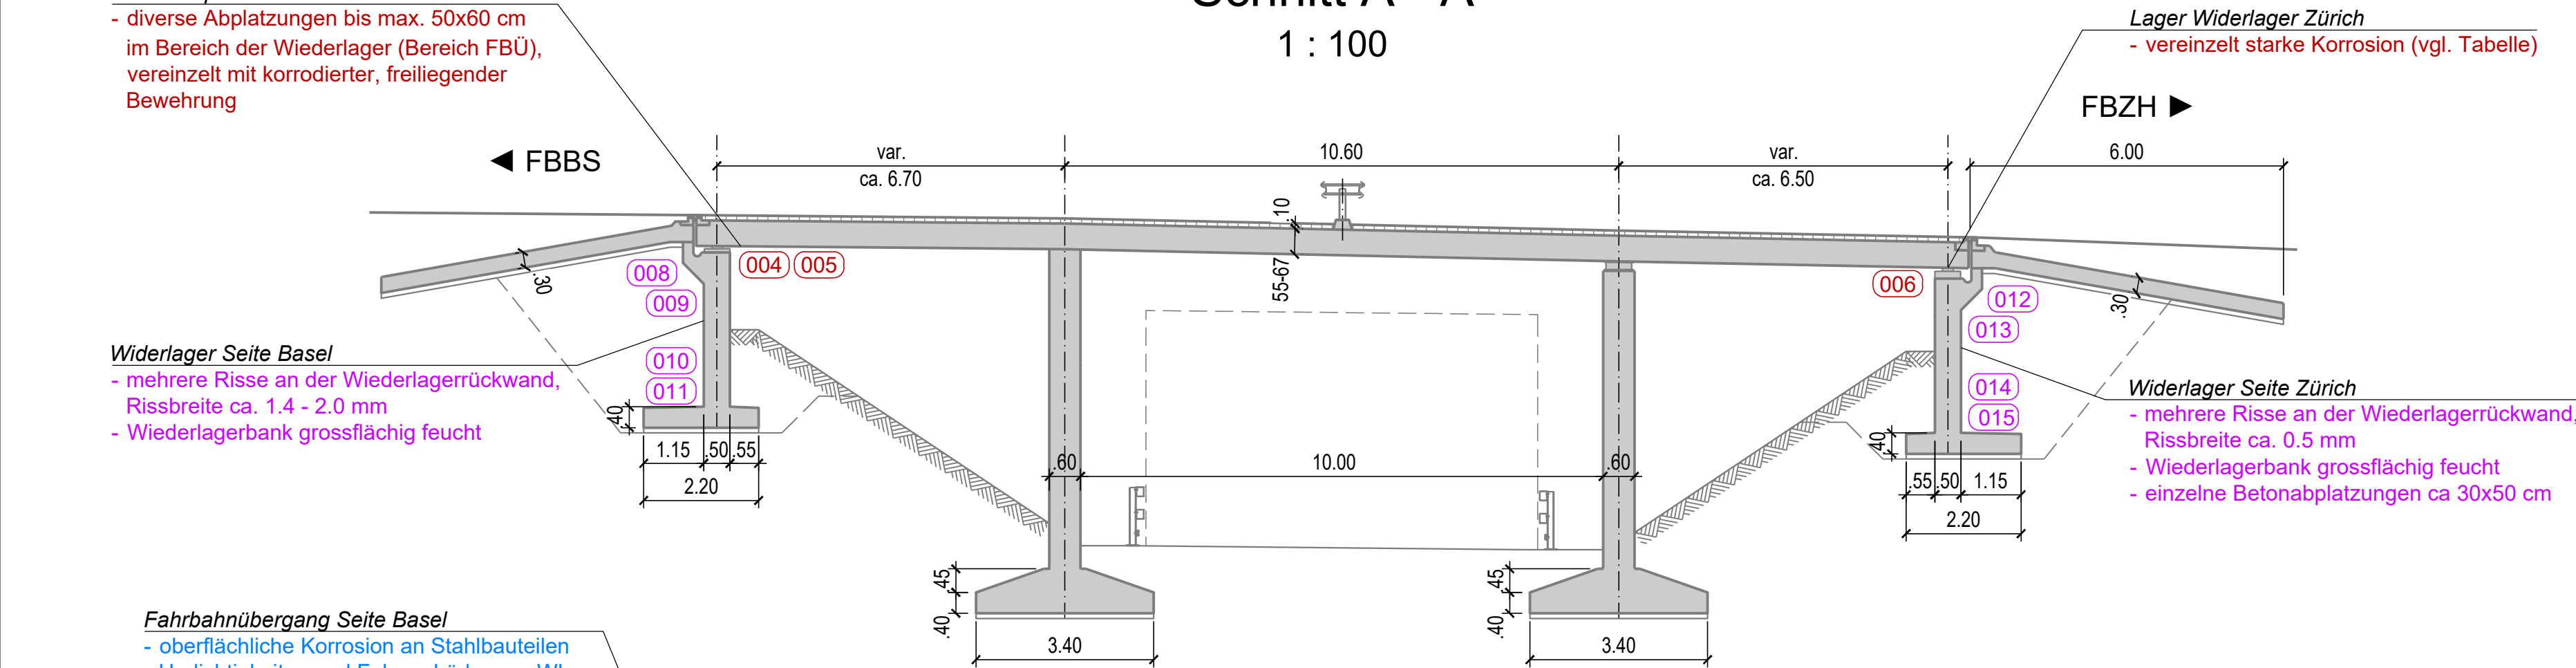
- diverse Abplatzungen bis max. 50x60 cm im Bereich der Wiederlager (Bereich FBÜ), vereinzelt mit korrodierter, freiliegender Bewehrung

Widerlager Seite Basel

- mehrere Risse an der Widerlagerrückwand
Rissbreite ca. 1.4 - 2.0 mm
- Widerlagerbank grossflächig feucht

Fahrbahnübergang Seite Basel

- oberflächliche Korrosion an Stahlbauteilen
- Undichtigkeiten und Folgeschäden am WL und an der Brückenplatte

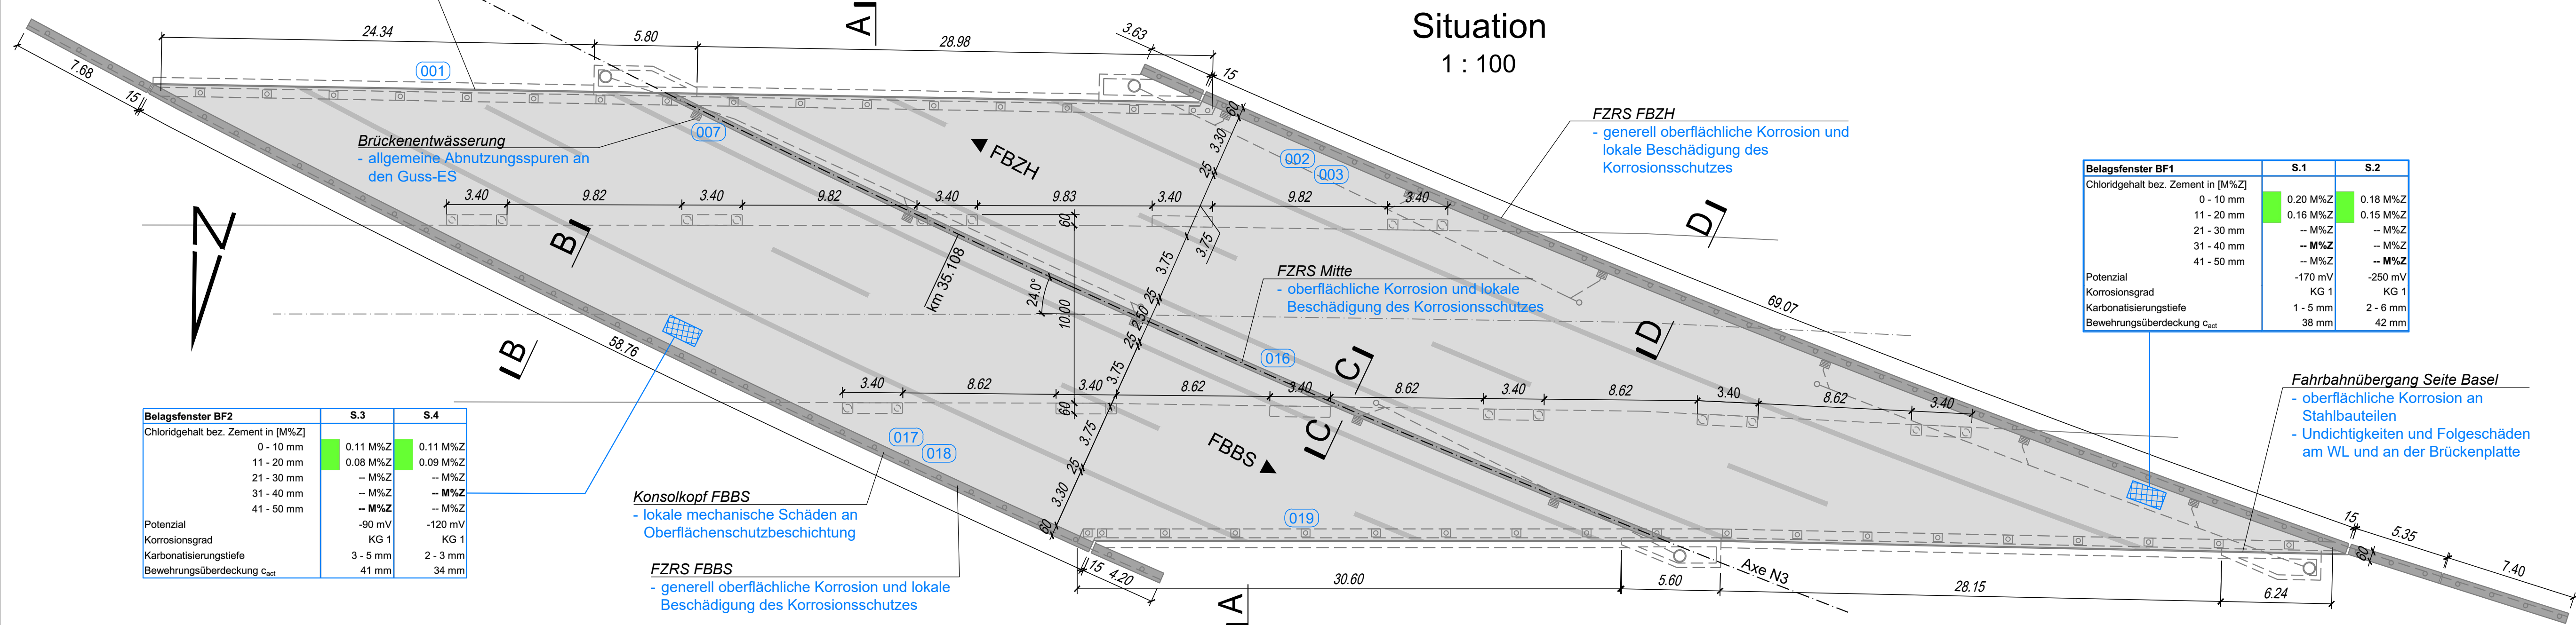
Belagfenster BF2	S.3	S.4
Chloridgehalt bez. Zement in [M%Z]		
0 - 10 mm	0.11 M%Z	0.11 M%Z
11 - 20 mm	0.08 M%Z	0.09 M%Z
21 - 30 mm	→ M%Z	→ M%Z
31 - 40 mm	→ M%Z	→ M%Z
41 - 50 mm	→ M%Z	→ M%Z
Potenzial	-90 mV	-120 mV
Korrosionsgrad	KG 1	KG 1
Karbonatisierungstiefe	3 - 5 mm	2 - 3 mm
Bewehrungsüberdeckung c_{act}	41 mm	34 mm

Belagfenster BF1	S.1	S.2
Chloridgehalt bez. Zement in [M%Z]		
0 - 10 mm	0,20 M%Z	0,18 M%Z
11 - 20 mm	0,16 M%Z	0,15 M%Z
21 - 30 mm	– M%Z	– M%Z
31 - 40 mm	– M%Z	– M%Z
41 - 50 mm	– M%Z	– M%Z
Potenzial	-170 mV	-250 mV
Korrosionsgrad	KG 1	KG 1
Karbonatisierungstiefe	1 - 5 mm	2 - 6 mm
Bewehrungsüberdeckung c_{act}	38 mm	42 mm
