机械仿生制作总结

一、主要任务

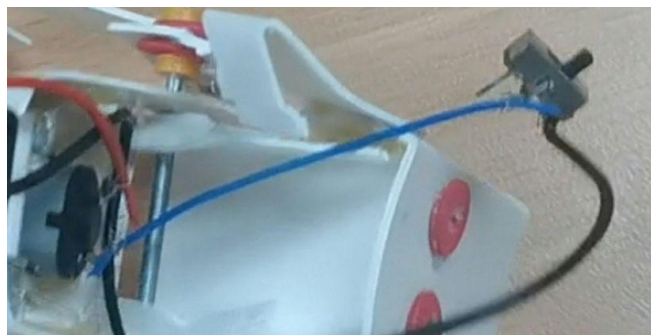
困难 2：电路开关处存在接触不良（开关开不了）或短路（开关关不了）的情况

主要原因：①电线的金属接触头太短，且缺乏电焊的工具，导致不好固定，在装置运动的情况下，会发生松动；②开关的外壳为金属导电材料，两电线易接触其外壳从而发生短路的情况。

解决方案：①剥离导线接口处的外部绝缘层，使其金属触头更长；②将电线触头处一圈一圈环绕着开关引脚处。

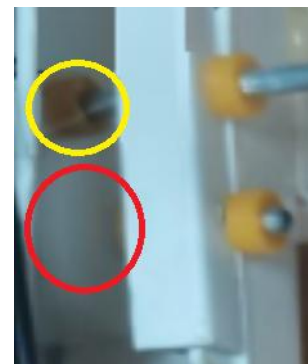
困难 3：电机旋转不稳定，忽快忽慢，甚至暂停

主要原因：电机的调试贯穿于我们制作的始终，即为保证最终的效果，所以我们每增加一些零件都会调试电机，确保其正常运行。所以这种情况在制作的不同阶段，都有出现，不同的环节，原因也不一样，主要原因如下：①齿轮组的两轴未完全平行，导致齿轮会与黄色固定圆环接触导致卡住，即右图红色画圈部分和黄色画圈部分；②外部链

接的零件固定太紧，导致齿轮组无法带动；③电池电量不足；④导线与转轴接触或缠绕，导致其被卡柱。

解决方案：①由于齿轮组上孔的位置已确定，且不好更改，所以我们用锉刀减小黄色固定圆环的外半径，使其不存在相互接触的情况；②为外部连接装置设置一定的余量，即螺栓螺母不要拧死；③换用新的电量充足的电池；④固定导线，用电池盒压住导线，具体方法详见图片。

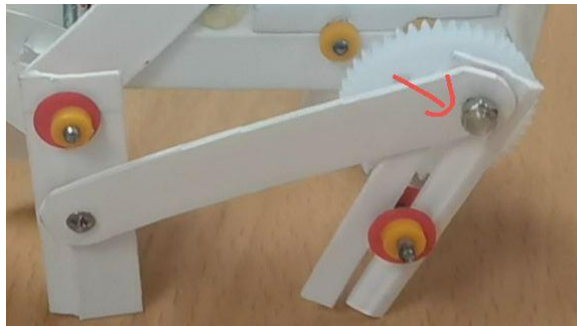
困难 5：机械狗运动时部分零件存在脱落的情况，主要原因：由螺栓螺母固定的地方可能会因为机械运动而变得松散，甚至脱落。

解决方案：用热熔胶对螺栓螺母处进行固定

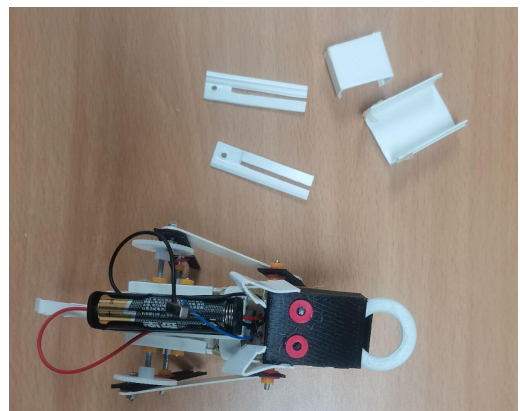
困难 8：机械狗存在原地踏步现象或向前步幅较小

主要原因：机械狗的重心偏后。

注：我们小组用 3D 打印技术替换的零件主要是机械狗的四条腿以及头部，详见右图。

解决方案：①将机械狗的尾巴剪短；②为机械狗的头增加配重，我用 3D 打印技术打印出了一个圆环，置于机械狗的头部，在帮助其重心前移的时候并兼顾其美观性。

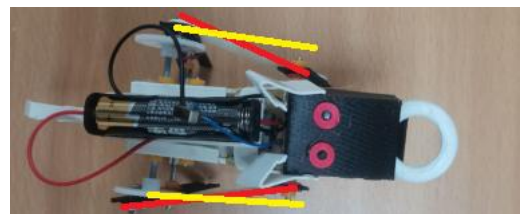
- ①我们小组在过程中没有及时的拍照记录，导致很多非常宝贵的经验难以用实物图片的形式记录下来；
- ②对 3D 打印技术掌握的不熟练，我们打印的部分实物其 stp 文件没能保留；
- ③由于时间限制，我们小组没能对机械狗做更多的优化，如齿轮组内两根轴未完全平行，外观美化等方面还有待提高；
- ④由于材料的限制以及图纸的局限，若在机械狗的头部换用更长的轴，使下图中用红色标出两个连接杆之间的夹角减小，效果将会更好些。
