Objektansicht - Balkonseite

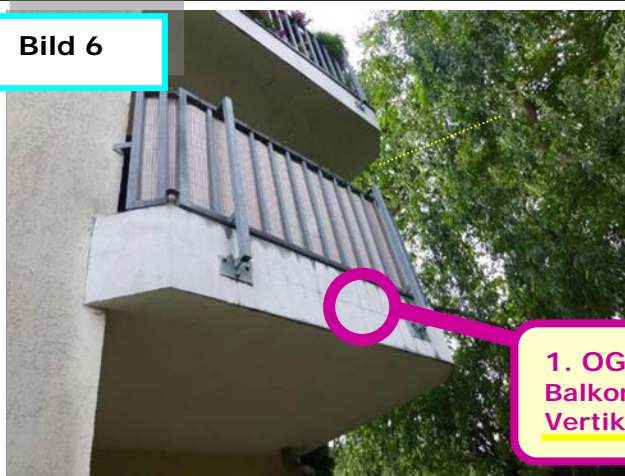
Bild 6

1. OG - rechts
Balkonstirnante mit
Vertikalriss

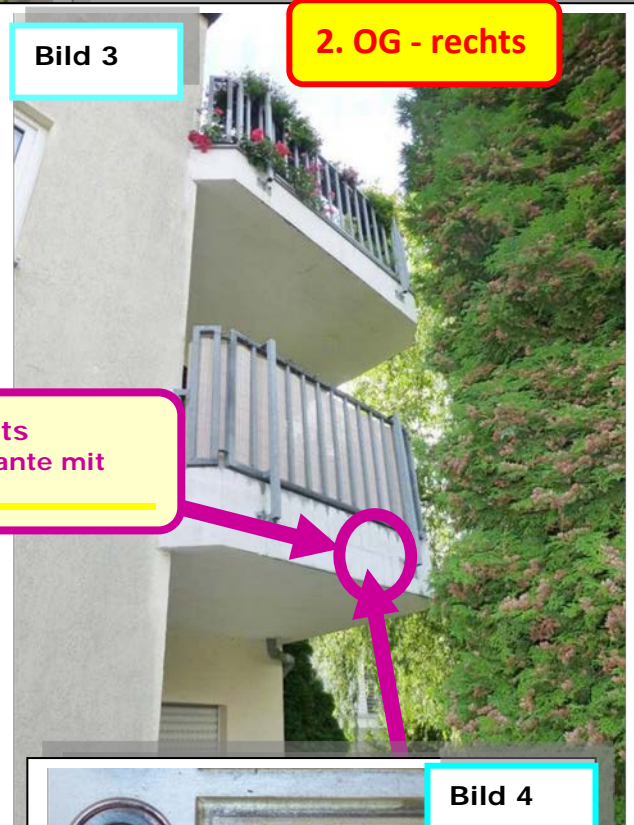
Bild 3

2. OG - rechts

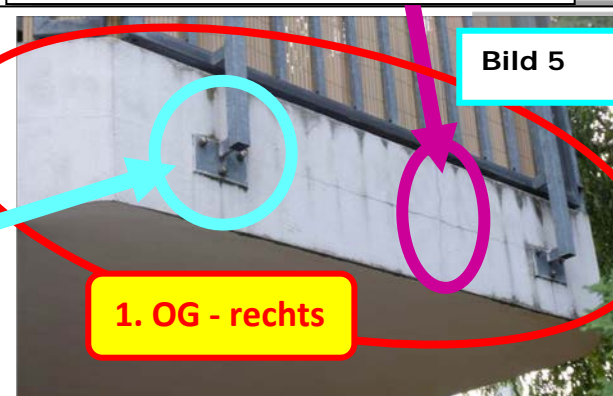
Bild 5

1. OG - rechts

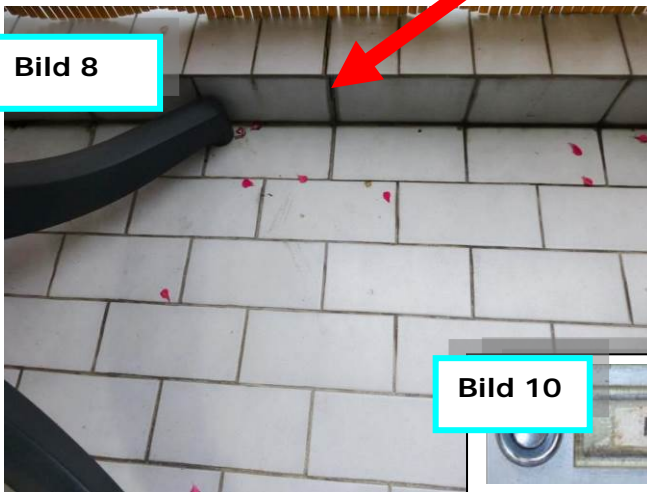
Bild 8

Balkon im 1. OG, rechts: Rissbildung im Bodenbelag (Estrich u. Fliesenbelag) – Neuaufbau ?

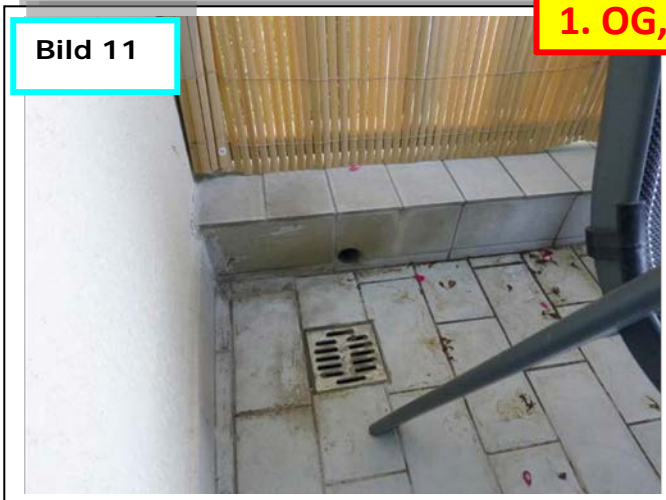
Bild 11

1. OG, rechts

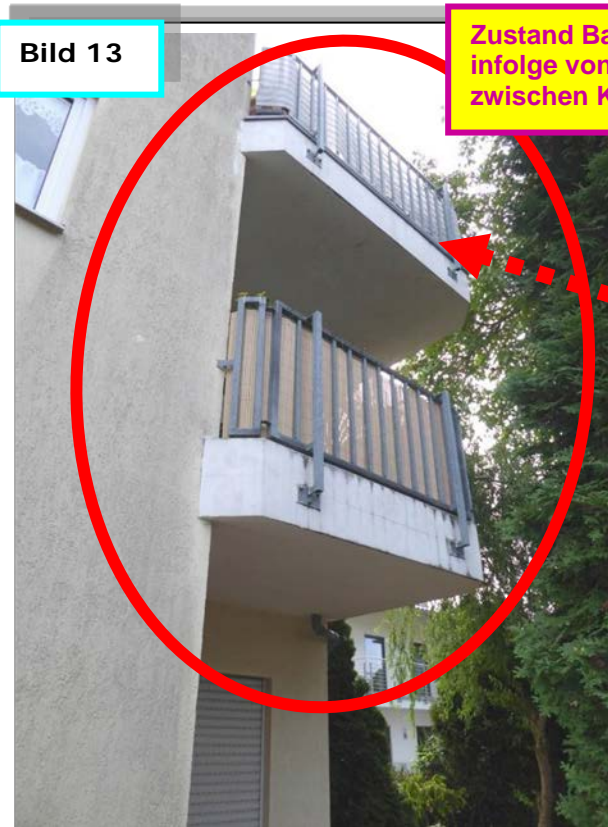
Bild 13

Zustand Balkonstirnkanten, Süd-West-Lage mit Horizontal-Rissfugen infolge von hohem Spreizdruck durch vorhd. Geländerbefestigung zwischen Kragplatte und Brüstung (Aufbeton)

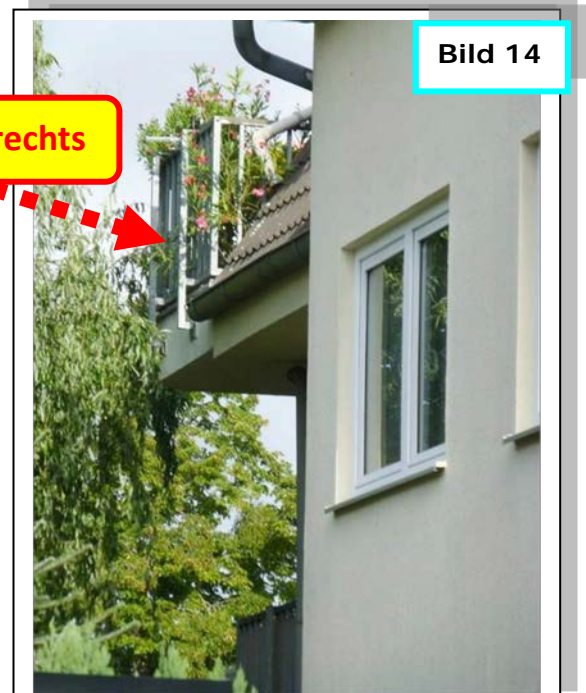
Bild 14

2. OG - rechts

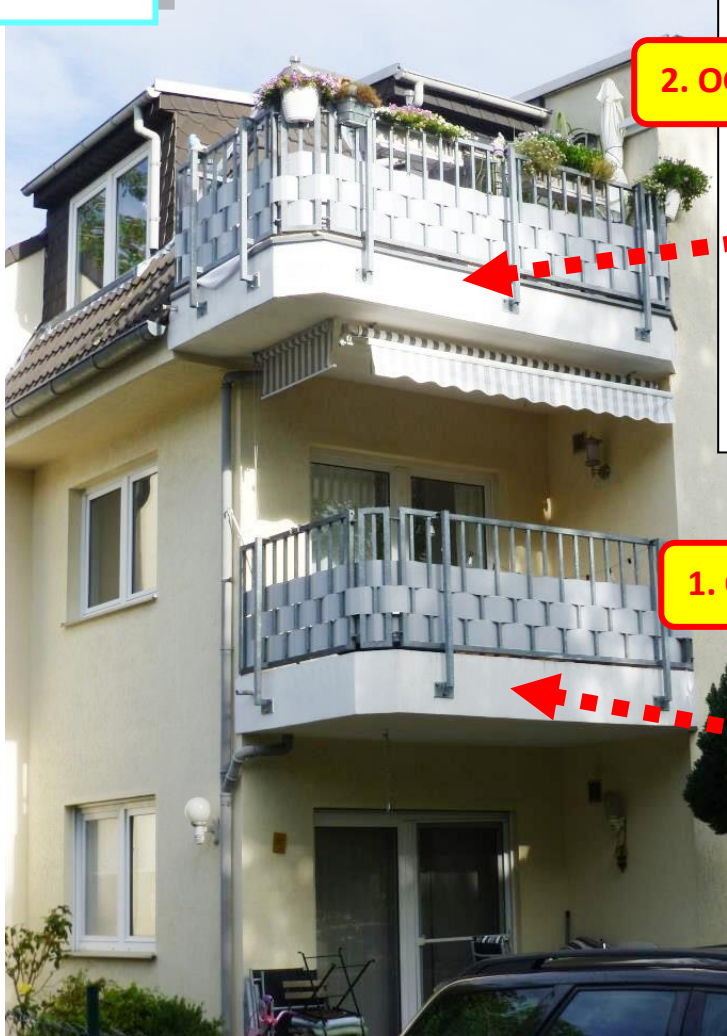
Bild 15

Balkone, Süd-Ost Lage: Vorhandene Horizontal-Rissfuge infolge von hohem Spreizdruck durch vorhd. Geländerbefestigung zwischen Kragplatte und Brüstung (Aufbeton)

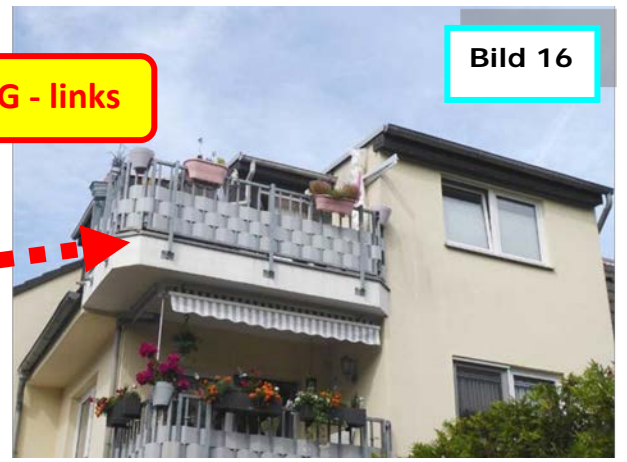
Bild 16

2. OG - links

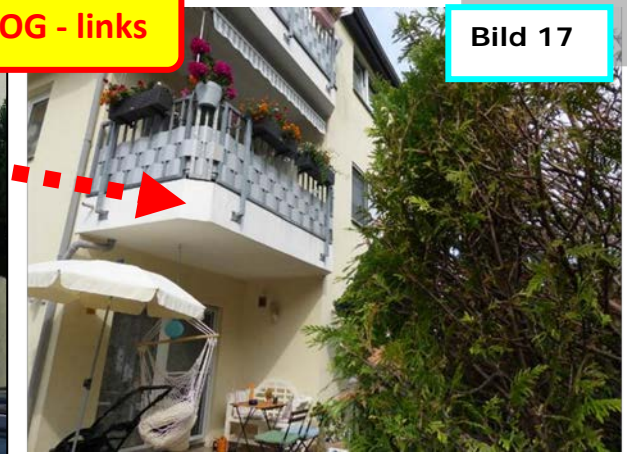
Bild 17

1. OG - links
