Einfamilienhaus  
Formerweg 2  
12355 Berlin

Anlage 1.1  
zum  
Gutachten Nr. 23.07.28.2

Fotodokumentation  
(Bilder 1 bis 4)

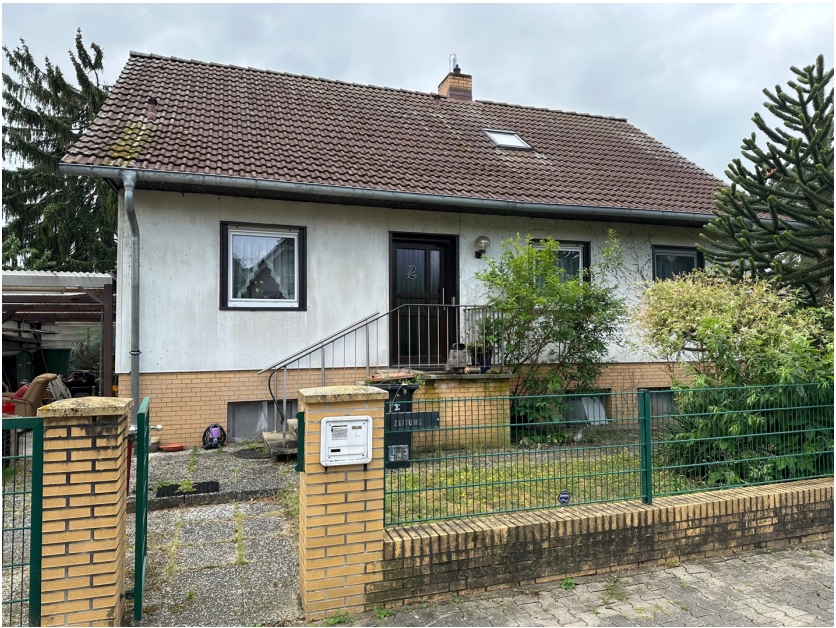
| <p><b><u>Bild 1</u></b></p> | <p><u>Außenfassade</u><br/>Übersichtsbild</p> |

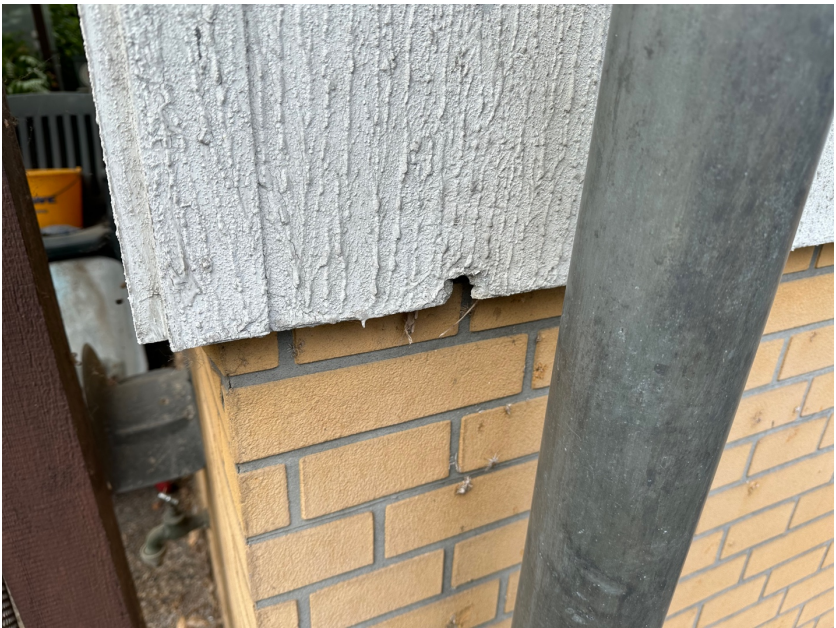
| <p><b><u>Bild 2</u></b></p> | <p><u>Außenfassade</u><br/>Materialprobe Zementplatte<br/>Materialanalyse auf Asbest</p> |

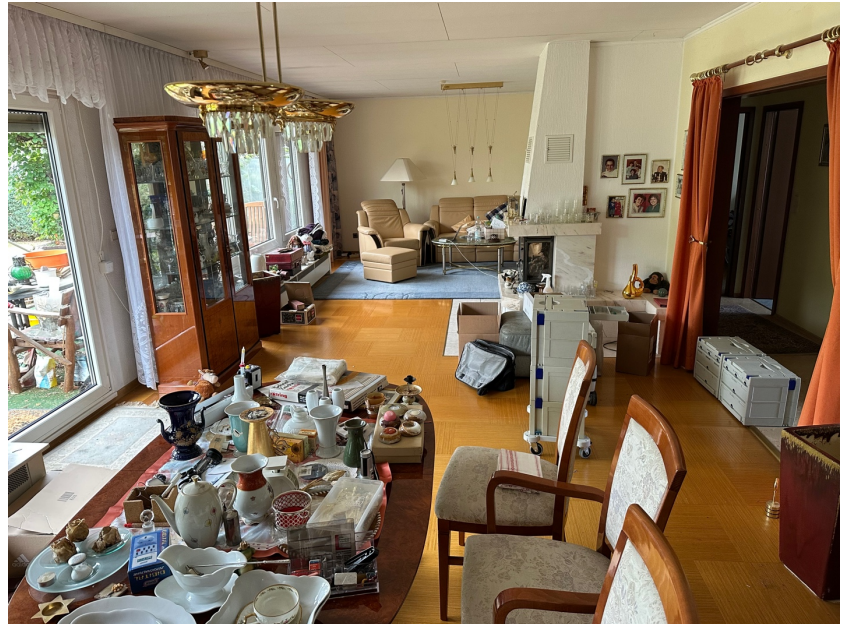
**Bild 3**

Wohnzimmer  
Raumluftanalyse auf Schadstoffe  
Analyse des Liegenstaubs auf Altlasten

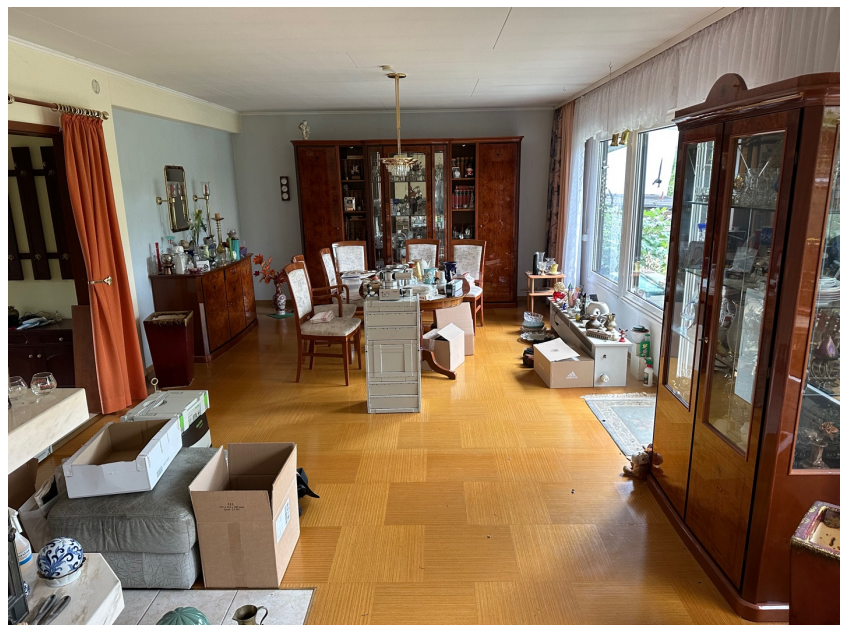
**Bild 4**

Wohnzimmer  
Raumluftanalyse auf Schadstoffe  
Analyse des Liegenstaubs auf Altlasten
