# Asbestinventarisatetest

Rooiaarde 18, 2450 Meerhout

Attestnummer : 20231113-000320.000

Uitgegeven op : 13.11.2023

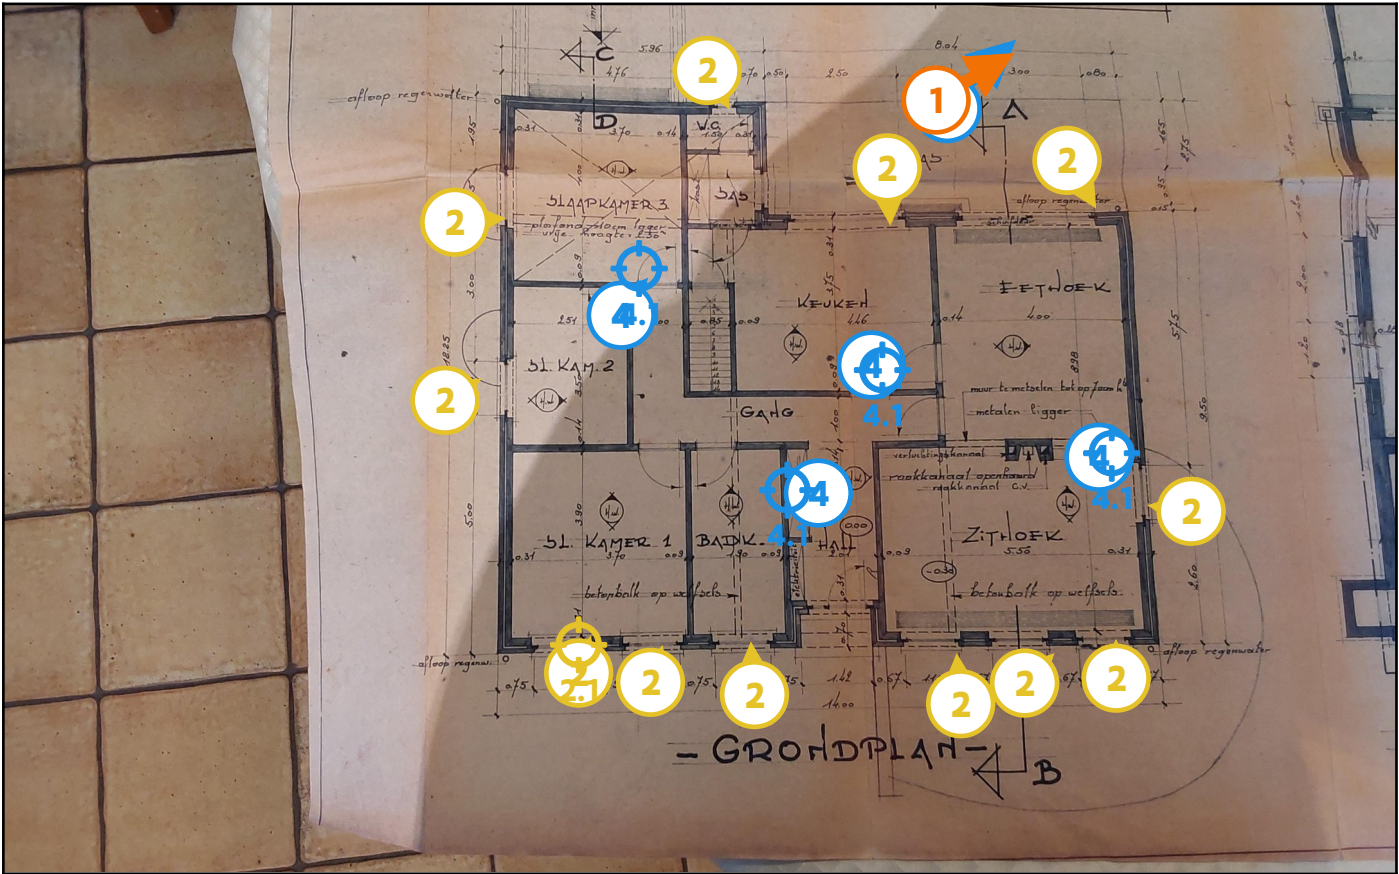
# Plan 1.1: Glv

Beschrijving	Type	Actie
1. Golfplaten	Asbestmateriaal	Verwijderen
2. Mastiek ramen	Asbestmateriaal	Zorgvuldig beheren
2.1 Code: mm02	Puntmonster	-
4. Pleister muren(met monsternamen)	Geen asbest	-
4.1 Code: mm01	Mengmonster	-

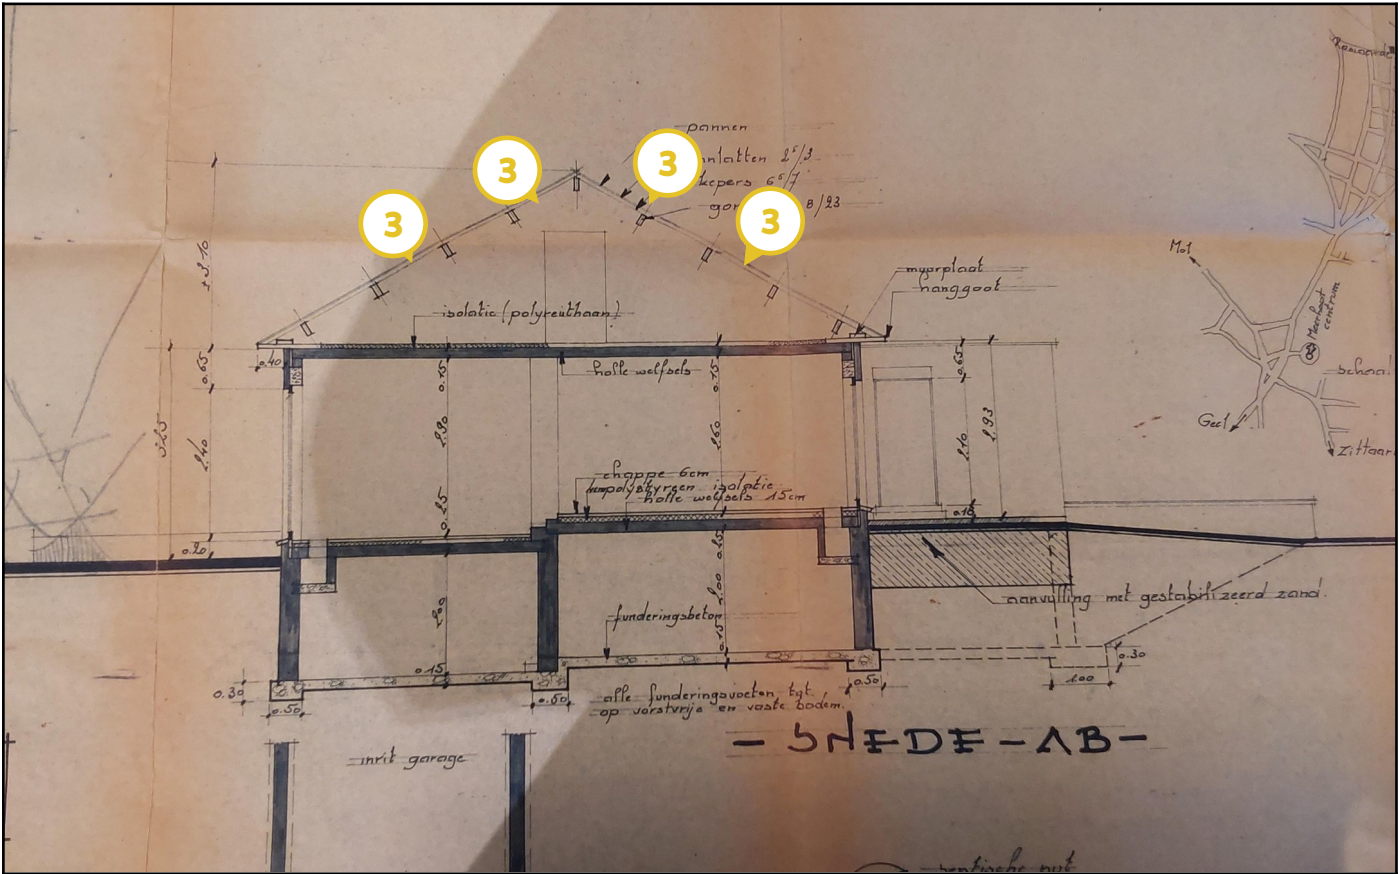
# Plan 3.1: zolder

Beschrijving	Type	Actie
3. Onderdak menuiseriet	Asbestmateriaal	Zorgvuldig beheren

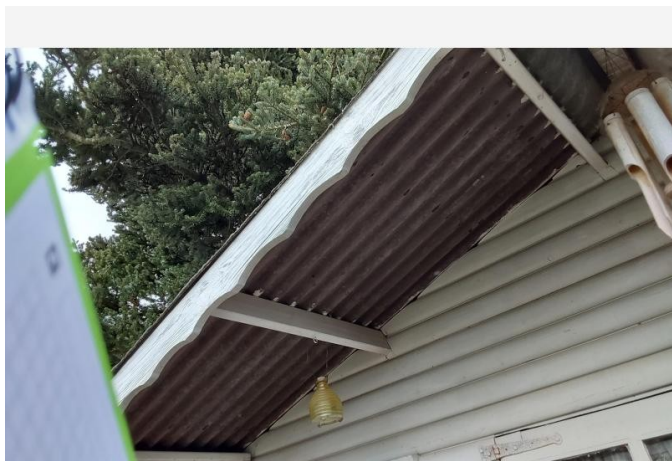
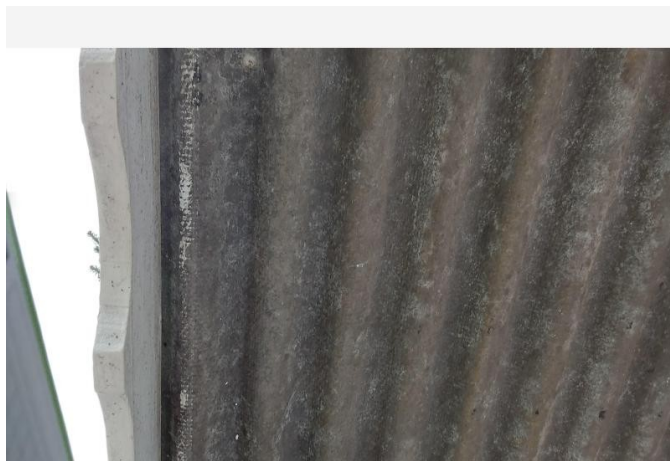
Het asbestmateriaal valt onder de mijlpaal van 2034.

Verwijderen

Eindbeoordeling materiaalisico	Laag materiaalisico en/of verlaagde kans op vezelvrijgave
--------------------------------	---

Beschrijving	Golfplaten
Omgeving	Buiten
Primaire drager	Dak- en gevelbekleding
Asbestmateriaal	Dak- en gevelbekleding - Golfplaat
Bindmiddel van asbestmateriaal	Cement
Gebondenheid op basis van bindmiddel	Hecht
Hoeveelheid (oppervlakte - aantal)	• 60,00 m <sup>2</sup> - 1 stuk
Totale oppervlakte	60,00 m <sup>2</sup>
Eenvoudig bereikbaar	Ja
Bevestigingswijze	• Geschroefd
Identificatiemethode	Vaststelling zonder monsternamen

- Zorg voor een veilig beheer. Vermijd het beschadigen van het asbestmateriaal. Controleer de toestand jaarlijks op wijzigingen.
- Voer bijkomende staalname(s) uit.

- Eenvoudige handelingen: mag via doe-het-zelf of door werknemer(s) met opleidingsattest eenvoudige handelingen door aannemer met opleidingsattest eh door grote oppervlakte en verwerking

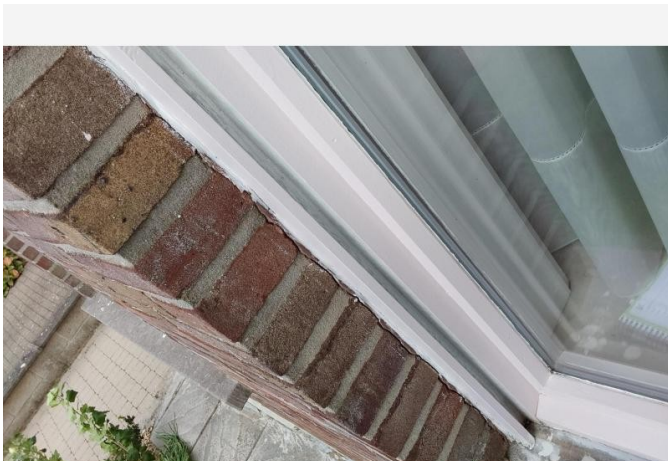
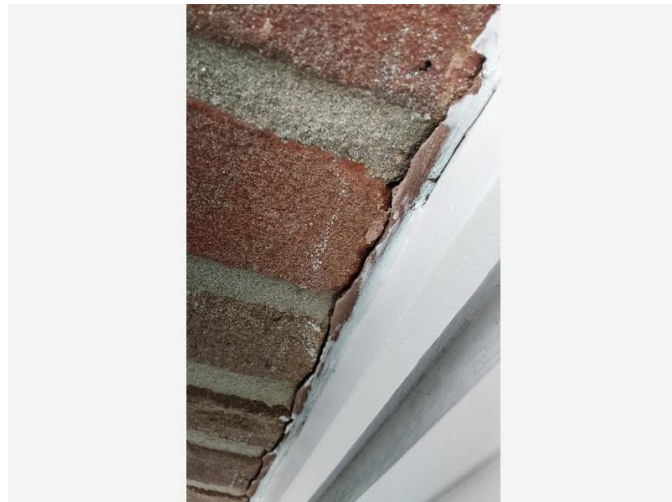
Het asbestmateriaal valt onder de mijlpaal van 2040.

Zorgvuldig beheren

Eindbeoordeling materiaalarisico	Laag materiaalarisico en/of verlaagde kans op vezelvrijgave
----------------------------------	---

#	Type	Referentie	Resultaat
2.1	Puntmonster	mm02	Chrysotiel

Beschrijving	Mastiek ramen
Omgeving	Buiten
Primaire drager	Wandopening verticaal (raam, deur, ...)
Asbestmateriaal	In-situ afwerkingslagen - Pasta, stopverf, voegsel, stopsel, vulsel, mastiek, kitten, ...
Bindmiddel van asbestmateriaal	Kitten, mastiek, pasta

- Zorg voor een veilig beheer. Vermijd het beschadigen van het asbestmateriaal. Controleer de toestand jaarlijks op wijzigingen.
- Voer bijkomende staalname(s) uit.

- Eenvoudige handelingen: enkel door erkend asbestverwijderaar  
De toepassing extra fixeren en gebruik van puntafzuiging.  
-bij vervangen van de ramen kan de mastiek mee verwijderd worden door de plaatsers van nieuw raamwerk. Alle werknemer(s) moeten wel beschikken over een opleidingsattest eenvoudige handelingen 8u. Verwijdering dmv puntafzuiging met een hepa stofzuiger. Oud raamwerk word gerecycleerd , er mogen geen restanten aan het raamwerk achter blijven.

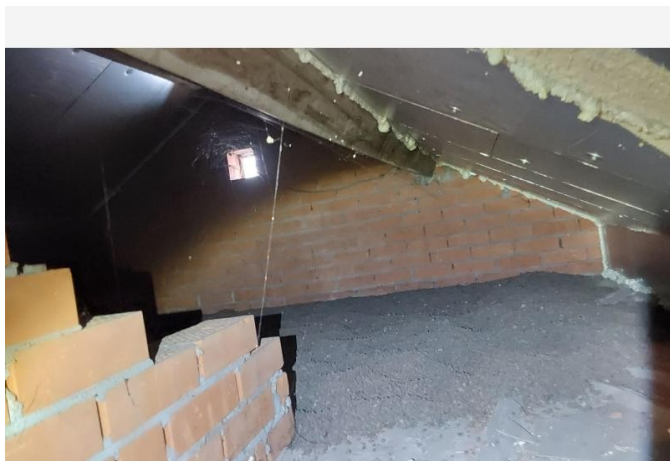
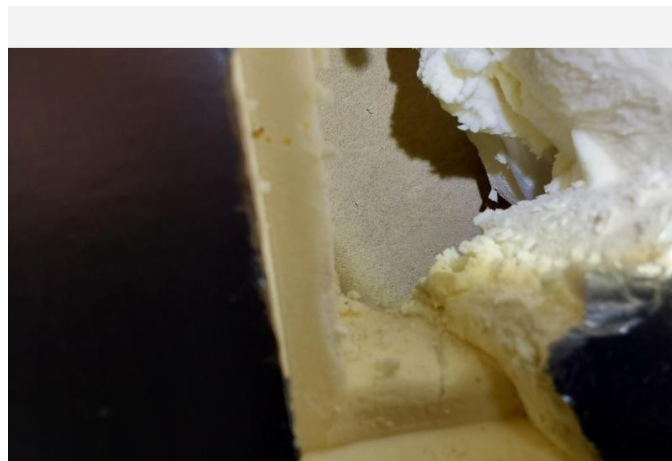
Het asbestmateriaal valt onder de mijlpaal van 2040.

Zorgvuldig beheren

Eindbeoordeling materiaalisico	Zeer laag materiaalisico en/of zeer lage kans op vezelvrijgave
--------------------------------	--

Beschrijving	Onderdak menuiseriet
Omgeving	Binnen
Primaire drager	Schuin dak
Asbestmateriaal	Plaat, paneel, tablet - Type Menuiserite
Bindmiddel van asbestmateriaal	Cement
Gebondenheid op basis van bindmiddel	Hecht
Hoeveelheid (oppervlakte - dikte - aantal)	• 200,00 m <sup>2</sup> - 0,40 cm - 1 stuk
Totaal volume	0,80 m <sup>3</sup>
Eenvoudig bereikbaar	Ja
Bevestigingswijze	• Geschroefd

- Zorg voor een veilig beheer. Vermijd het beschadigen van het asbestmateriaal. Controleer de toestand jaarlijks op wijzigingen.
- Voer bijkomende staalname(s) uit.

- Eenvoudige handelingen: mag via doe-het-zelf of door werknemer(s) met opleidingsattest eenvoudige handelingen door aannemer met opleidingsattest en door grote oppervlakte en verwerking

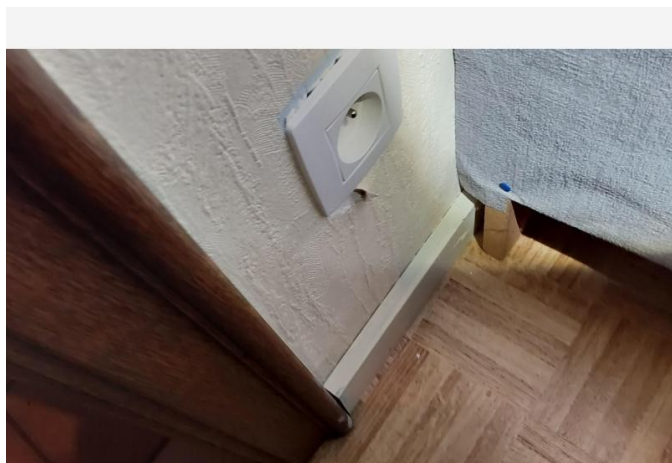
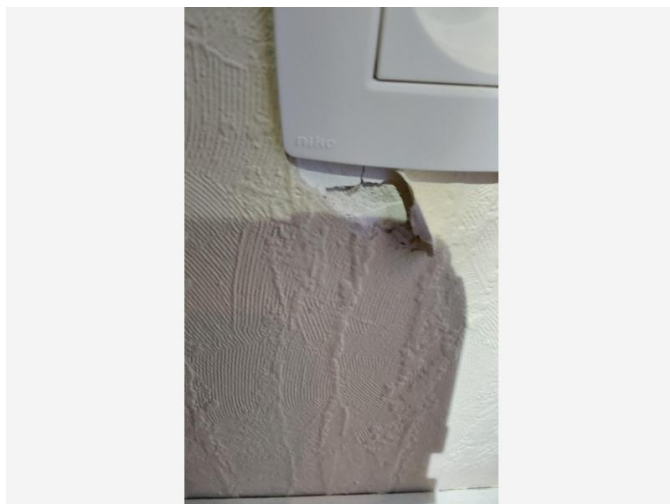
## Fiche 4: Pleister muren(met monstername)

Geen asbest

#	Type	Referentie	Resultaat
4.1	Mengmonster	mm01	Geen asbest

Beschrijving	Pleister muren(met monstername)
Omgeving	Binnen
Primaire drager	Binnenwand
Bindmiddel van materiaal	Gips - kalk
