Asbestinventarisatetest

Zwarte Weg 7, 3920 Lommel

Attestnummer : 20240110-000186.000

Niet-asbestveilig

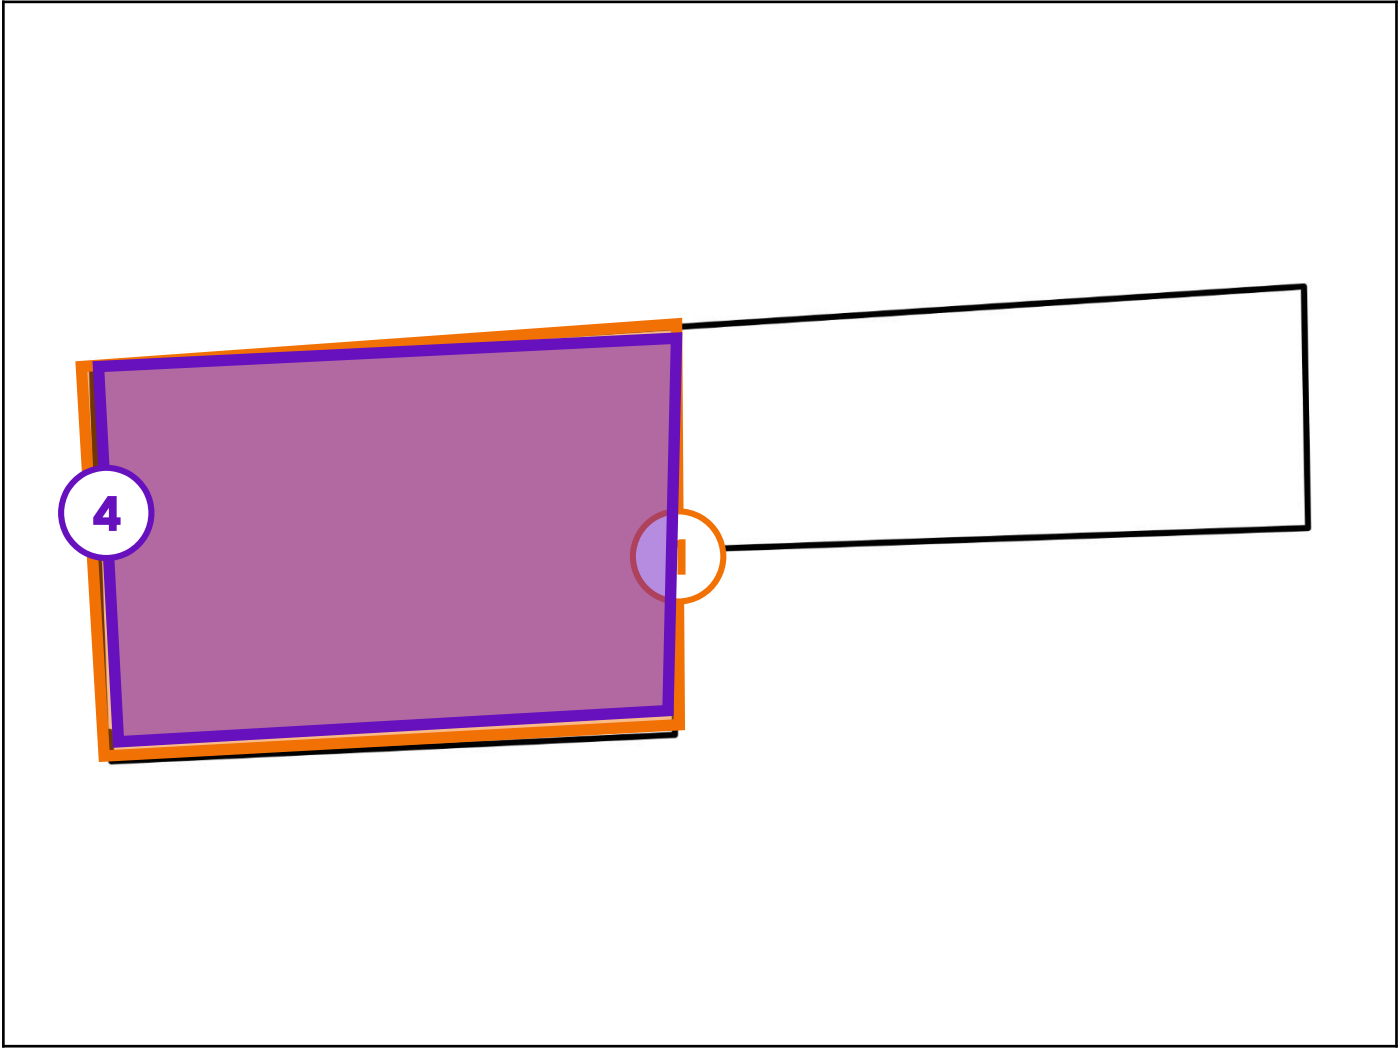
Plan 1.2: dakplan

Beschrijving	Type	Actie
1. Ieren hoofddak	Asbestmateriaal	Verwijderen
4. Geen Onderdak aanwezig	Advies	-

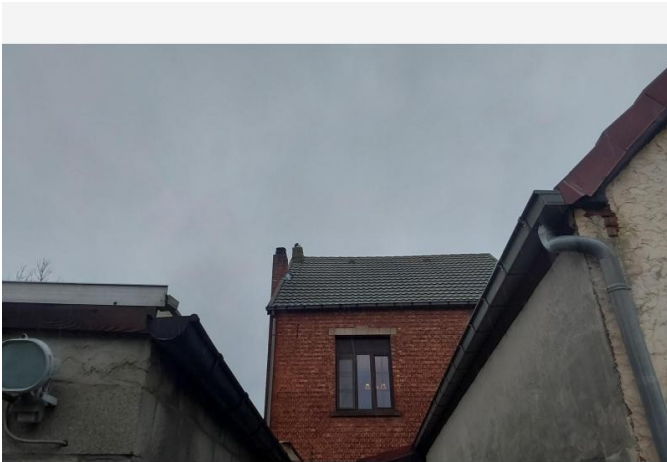
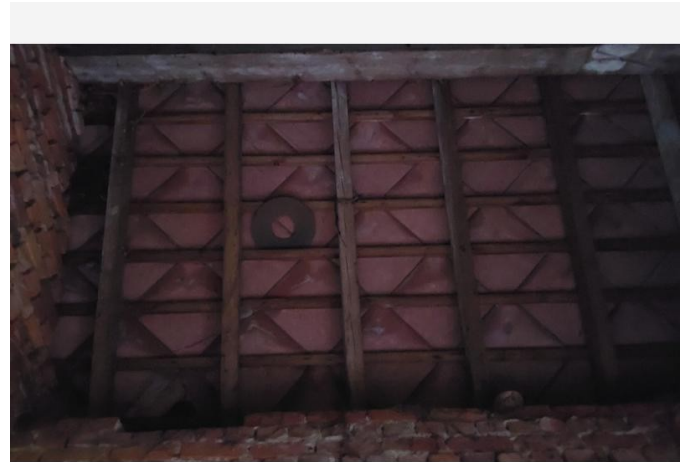
Het asbestmateriaal valt onder de mijlpaal van 2034.

Eindbeoordeling materiaalarisico	Verhoogd materiaalarisico en/of verhoogde kans op vezelvrijgave
----------------------------------	-----------------------------------------------------------------

Gebondenheid	Categorie 1: hechtgebonden in oorsprong
Asbestsoort (vezeltype)	Crocidoliet aanwezig
Asbestconcentratie	Laag (< 50%)
Afschermingsgraad van het gehele materiaal	Geheel of deels (ook) vrij aan binnenluchtstromen
Toestand van het materiaal	Licht beschadigd, licht verweerd. Intact materiaal type Pical – asbestboard of categorie III 'gebondenheid'

Beschrijving	leien hoofddak
Omgeving	Grenst aan binnen- en buitenlucht
Primaire drager	Schuin dak
Asbestmateriaal	Dak- en gevelbekleding - Lei, shingle
Bindmiddel van asbestmateriaal	Cement
Gebondenheid op basis van bindmiddel	Hecht
Hoeveelheid (oppervlakte - aantal)	• 100,00 m ² - 1 stuk
Totale oppervlakte	100,00 m ²
Eenvoudig bereikbaar	Ja
Bevestigingswijze	• Genageld, geniet
Identificatiemethode	Vaststelling zonder monsternamen

Verwijderen

- Zorg voor een veilig beheer. Vermijd het beschadigen van het asbestmateriaal. Controleer de toestand jaarlijks op wijzigingen.
- Voer bijkomende staalname(s) uit.

- Eenvoudige handelingen: mag via doe-het-zelf of door werknemer(s) met opleidingsattest eenvoudige handelingen
Door aannemer met opleidingsattest eh door grote oppervlakte en verwerking en ingesloten door overzetdak.

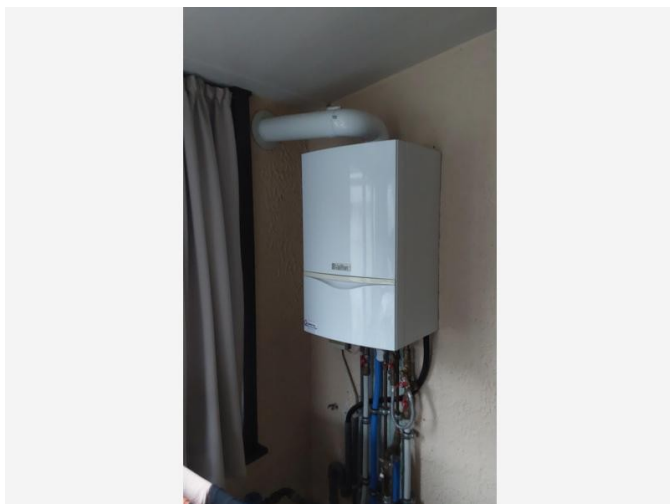
Verwarmingsketel is van een recente bouwjaar en niet asbesthoudend.

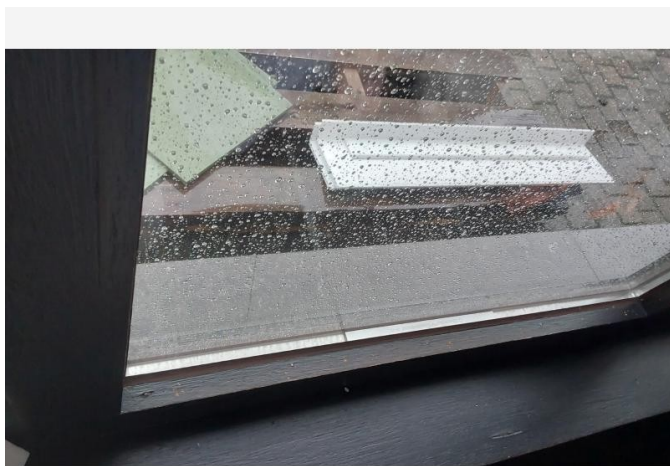
Alle ramen zijn volledig vernieuwd. Zowel de kit langs de buitenkant als de kit rondom het glas is soepel en niet asbesthoudend.

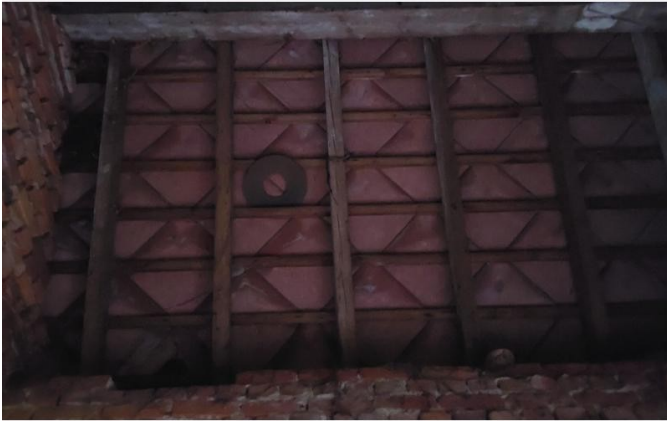
onderdak is bekleed met rockwool. Bij het opheffen van het rockwool is geen onderdak aanwezig.

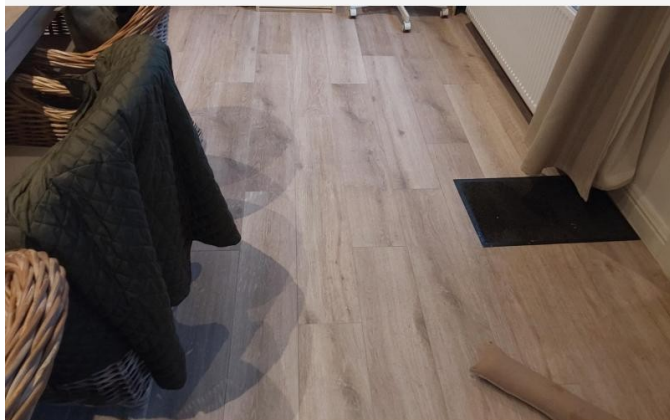
Houten vloeren bevatten geen asbest. Deskundige kan geen uitspraak doen over achterliggende materialen.

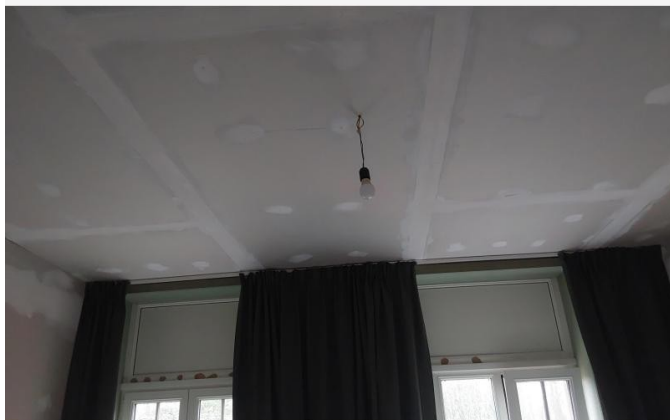
Gyprocplaten bevatten nooit asbest. Deskundige kan geen uitspraak doen over achterliggende materialen.

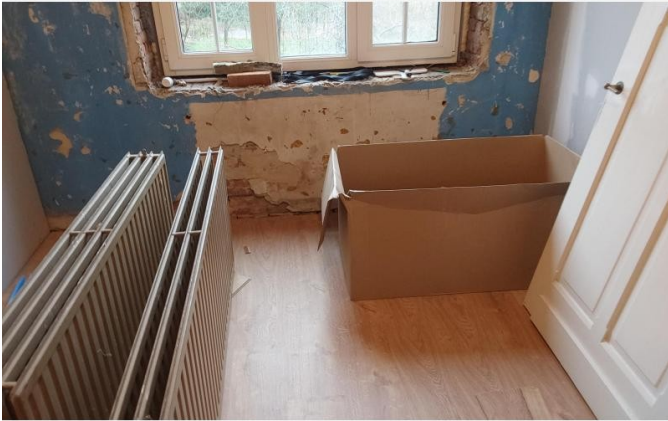
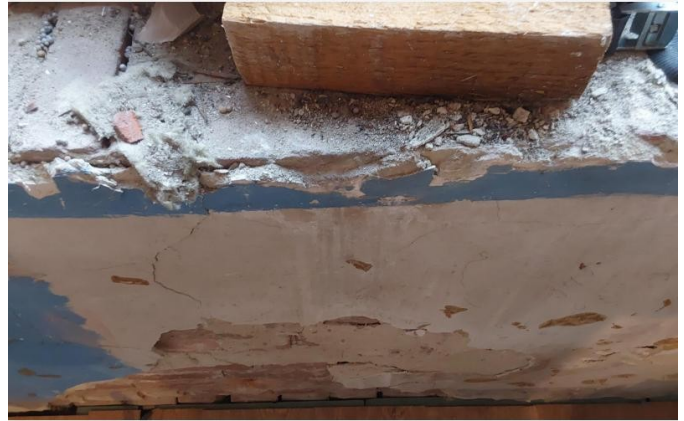
Fiche 7: pleister muren

Geen asbest

#	Type	Referentie	Resultaat
7.1	Mengmonster	mm01	Geen asbest
