RAPPORT DAKINSPECTIE

Royal Apartment

Hof Ter Elst 1
2060 Antwerpen

Dossiernummer: 21.0933
Versie: 2
Inspecteur: Aaron Bral
Datum inspectie: 26/11/2021
Datum verslag: 25/02/2022

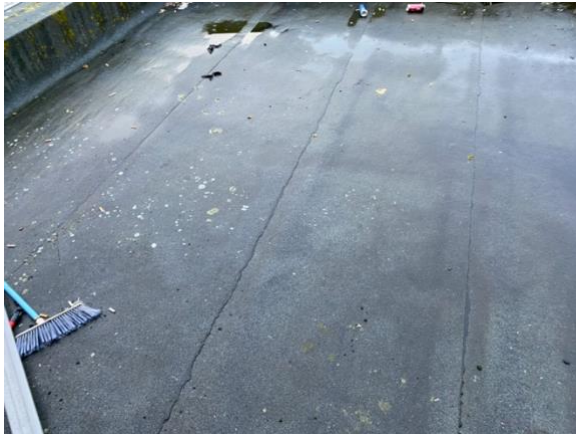
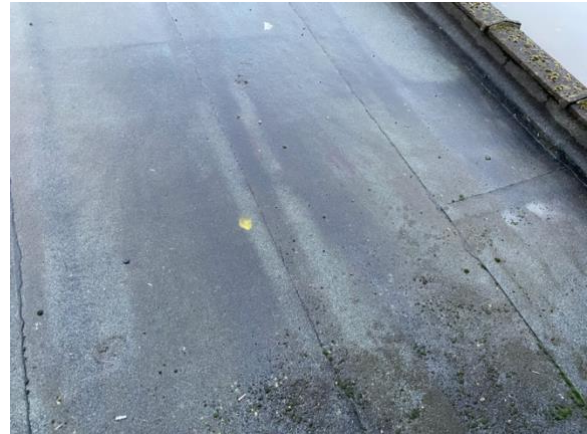
Na uitvoeren van de inspectie kunnen we stellen dat het dakvlak indertijd verzorgd en conform de voorschriften van het WTCB geplaatst werd. De dakbanen hebben voldoende overlapping met elkaar en ter hoogte van de naden stellen we voldoende bitumenuitvloeit vast. Na een steekproefsgewijze controle van de naden doormiddel van een nadentester, konden we geen open naden vaststellen.

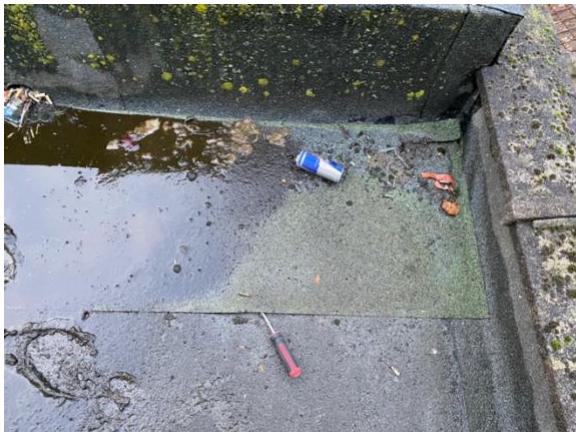
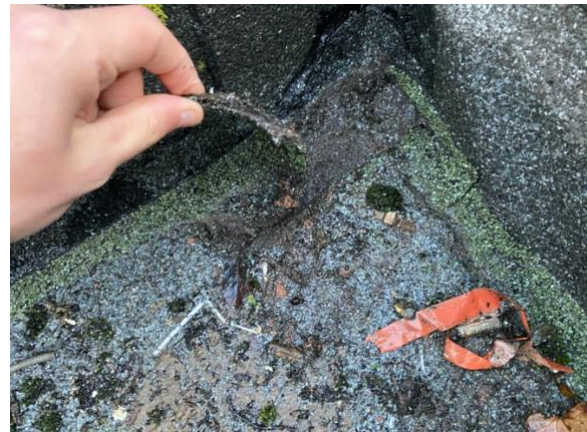
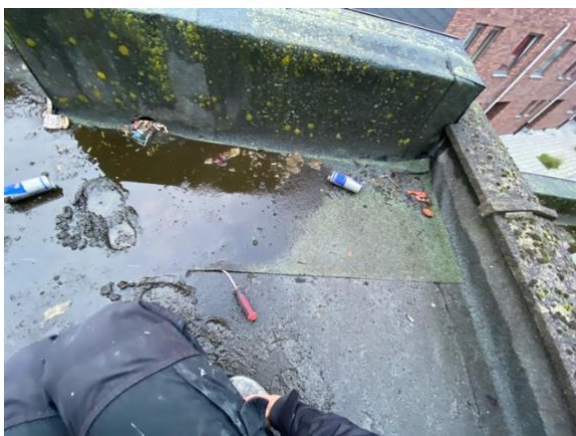
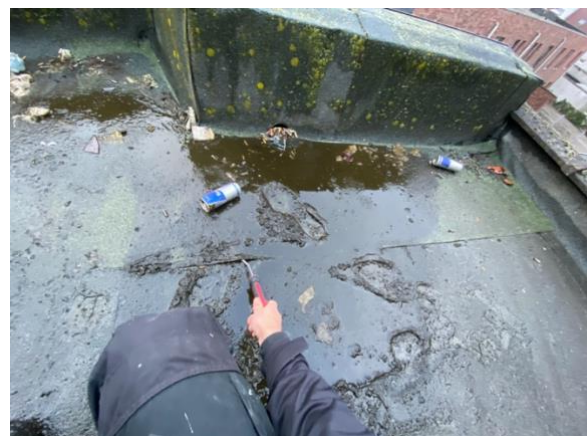
Ter hoogte van de rechterhoek van het dak merken we een lokale herstelling op. Er is een nieuwe strook roofing op de bestaande dakhuid gebrandt. Wanneer we de naden van deze strook controleren stellen we vast dat deze op verschillende plaatsen aan het loskomen is. Bij navraag aan de aanwezige verantwoordelijke blijken er desondanks geen lekken te zijn in de ruimte onder het dak.

Tot slot stellen we wat stagnerend water en vervuiling vast ter hoogte van de afvoer. Dit wordt vermoedelijk veroorzaakt door de verstopte afvoer. Zie '3.6 Afvoeren' voor verdere toelichting.

We adviseren deze strook toch preventief te laten bijwerken.

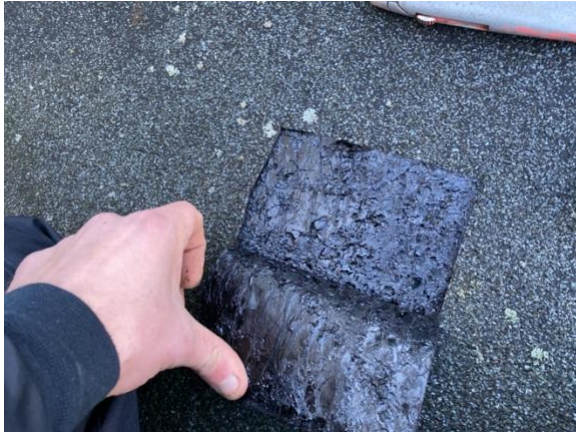
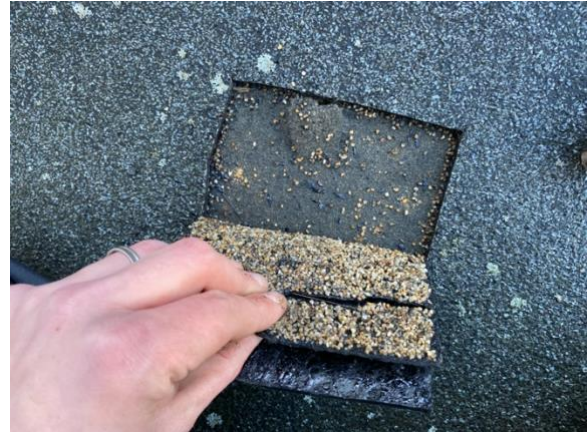
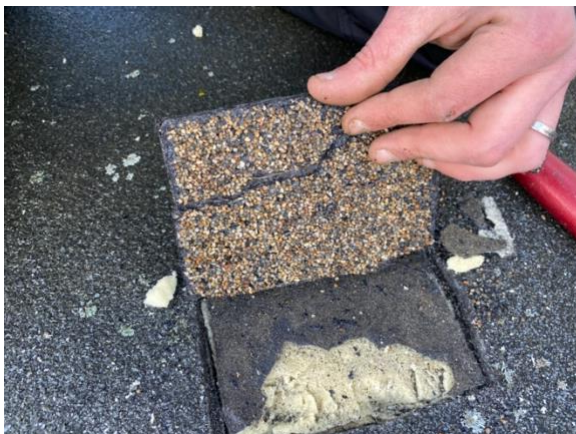
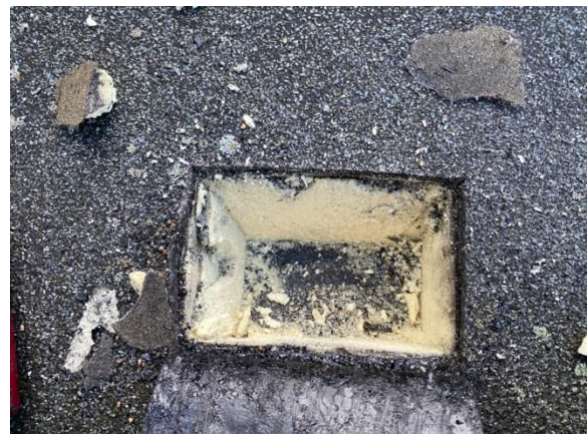
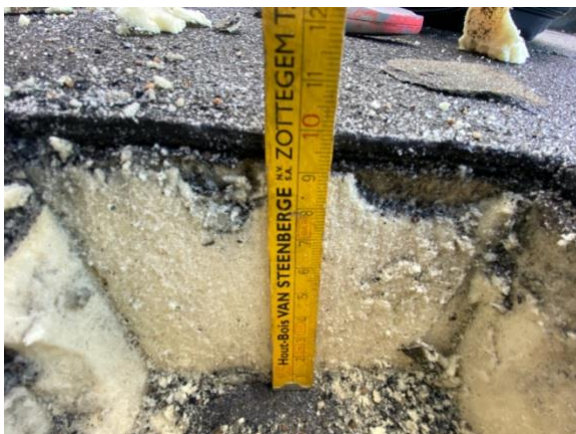
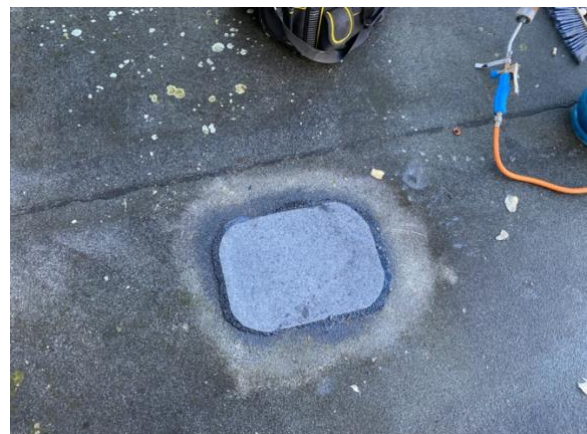
Om de dakopbouw te controleren maken we een insnijding in het vlak. Het dak bestaat uit een bitumen dampscherm met daarboven 9cm aan PIR-isolatie. Dit alles werd afgewerkt met een bitumen dakhuid dat 2-laags werd aangebracht. De insnijding werd door ons ter plaatse hersteld.

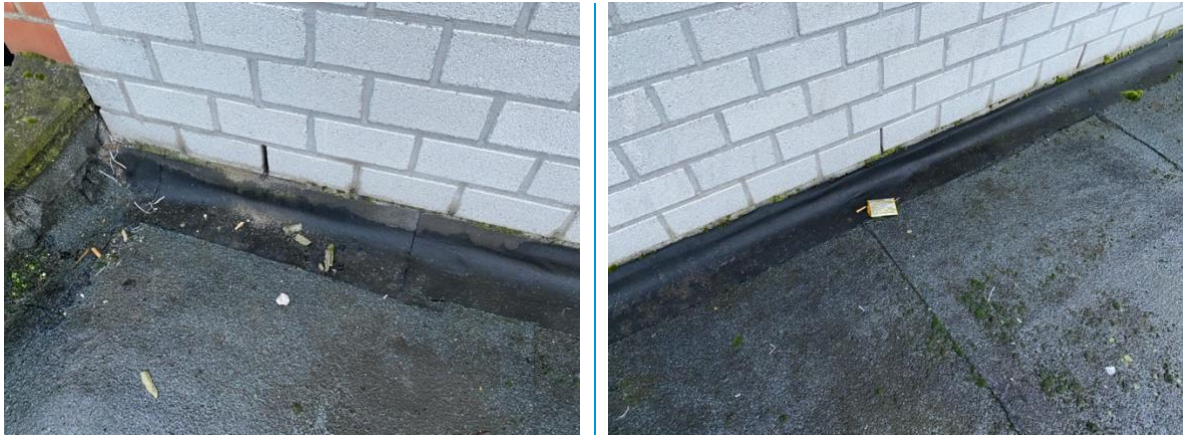
De dakopstanden ter hoogte van de gevel zijn verzorgd weggewerkt onder de waterkering (Resitrix) van de gevel. Deze uitvoering is conform de voorschriften. We stellen hier geen onregelmatigheden vast.

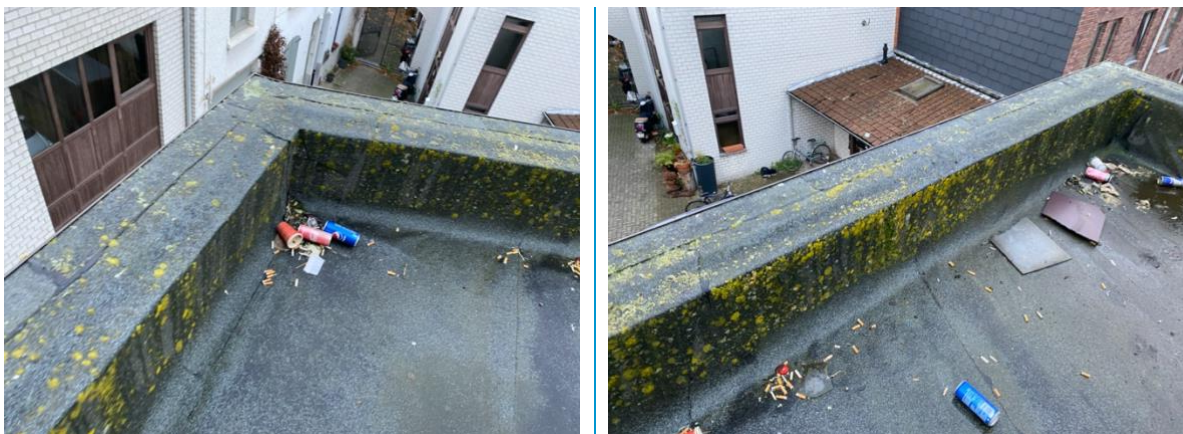
Na uitvoeren van de inspectie kunnen we stellen dat de dakhuid ter hoogte van de opstanden verzorgd werd geplaatst. We merken aanzienlijke mosgroei op de dakhuid ter hoogte van de opstanden. Dit zorgt niet voor problemen op korte termijn maar kan wel een invloed hebben op de levensduur van de dakhuid.

We stellen wel vast dat de opstanden in het verlengde van het vlak in één keer zijn doorgetrokken tot aan de dakrand. Deze wijze van plaatsing is niet conform aan de voorschriften van het WTCB. De dakhuid uit het vlak moet tot een hoogte van 15cm aangewerkt zijn op de opstanden, waarna er een nieuwe strook vanaf het vlak tot aan de dakrand gebrand moet worden. Dit om spanningen in de dakhuid ter hoogte van de kim beter te kunnen opvangen.

Desondanks hebben we niet de indruk dat dit voor problemen zorgt aangezien we geen open naden vaststellen ter hoogte van de opstanden en de dakhuid niet uit de kim getrokken is. We adviseren wel de opstanden te reinigen.

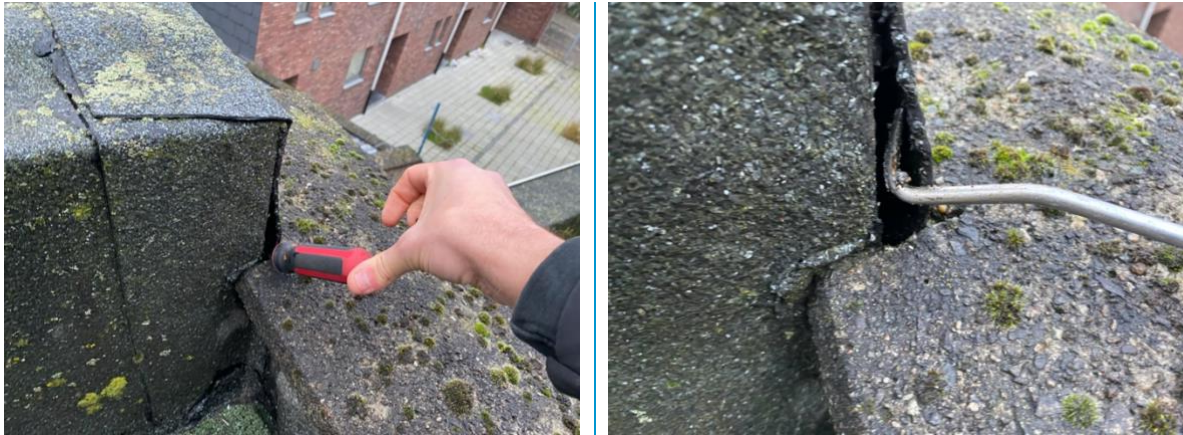
Tot slot stellen we een opening vast ter hoogte van de dekstenen van het naastliggende gebouw. De dakhuid is hier losgekomen waardoor water in het dakpakket kan terechtkomen. We adviseren de dakhuid hier bij te werken.

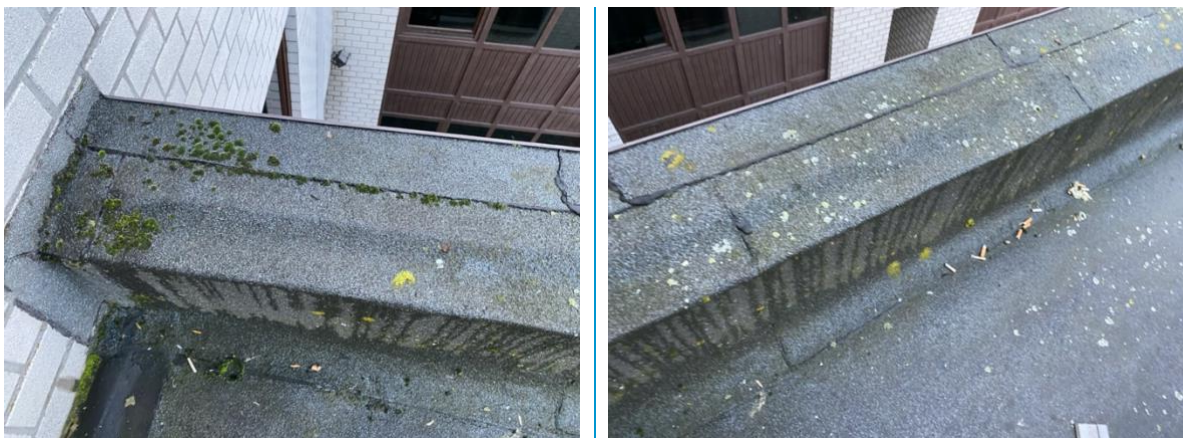
De dakranden werden conform de voorschriften van het WTCB geplaatst. De dakrand werd verzorgd afgewerkt met een afwerkingsstrook en ter hoogte van de naden stellen we voldoende bitumenuitvloeit vast. We hebben geen gebreken vastgesteld ter hoogte van de naden. Deze zijn in goede staat.

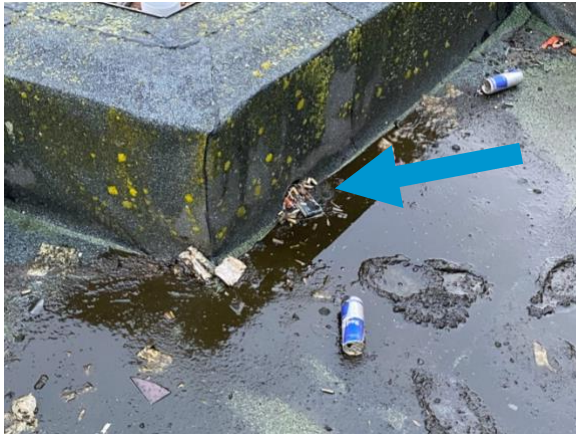
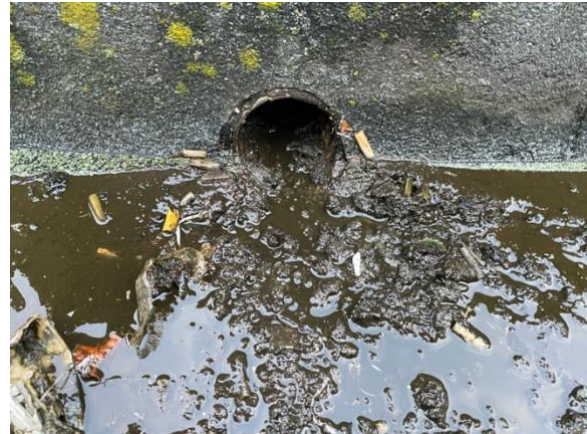
Dit dak bezit één afvoer. We stellen vast dat deze verstopt zit met vervuiling en er daardoor wat stagnerend water en modder op het dak aanwezig is. We maken de afvoer vrij maar door de modderlaag kan het water niet slechts gedeeltelijk wegvloeien.

Stilstaand water en modder op het dak hebben een nadelige invloed op de levensduur van de dakhuid. In de winter komt de dakhuid onder grote spanning te staan wanneer het water bevriest en het ijs krimpt. Hierdoor kunnen naden loskomen. In de zomer kan de modder opdrogen en door het krimpen grote trekkrachten uitoefenen op de dakhuid (mudcurling). We adviseren daarom de modder te verwijderen.

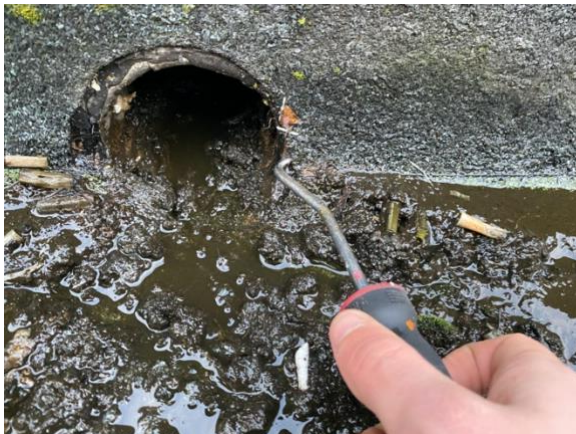
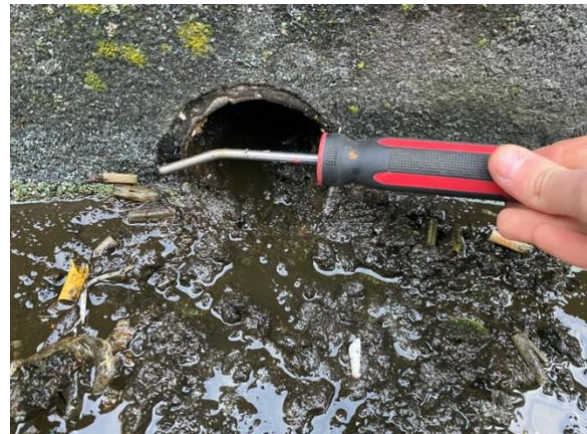
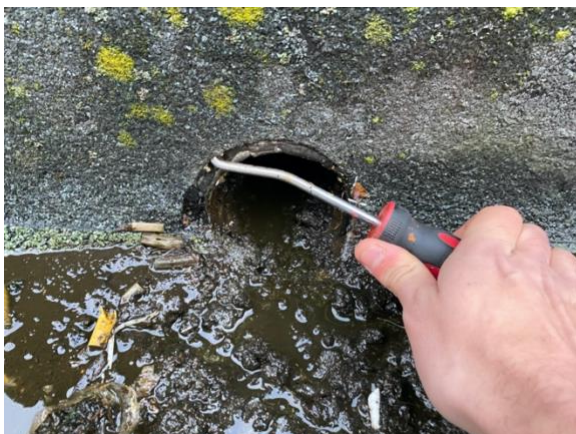
Wanneer we de dakhuid rond de afvoer controleren, stellen we enkele openingen vast ter hoogte van de tapbuis. Via deze openingen kan water in het dakpakket terechtkomen. We adviseren daarom de tapbuis te controleren bij te werken zodat hemelwater correct kan afvloeien.

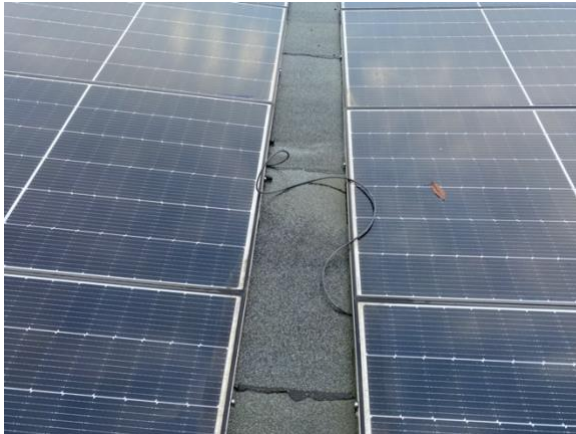
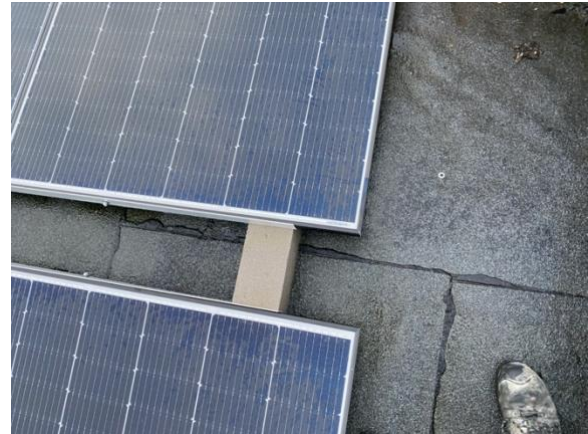
We stellen vast dat er over het volledige dakvlak zonnepanelen geïnstalleerd zijn. Hierdoor waren we niet in staat het volledige vlak te inspecteren. De zones die we wel konden controleren verkeren wel zeer goede staat. De dakbanen hebben voldoende overlapping en ter hoogte van de naden stellen we overal voldoende bitumenuitvloei vast. Na controle van de naden met de nadentester, werden geen openingen vastgesteld.

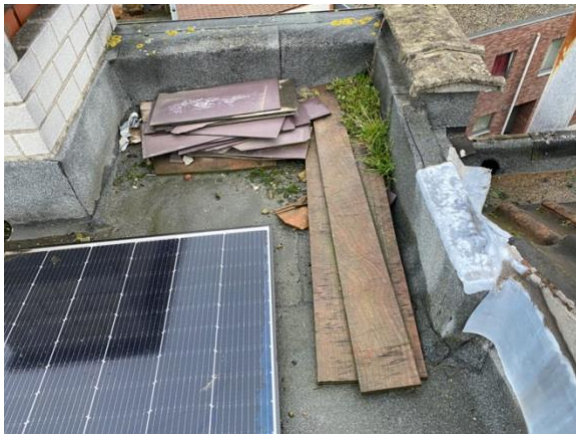
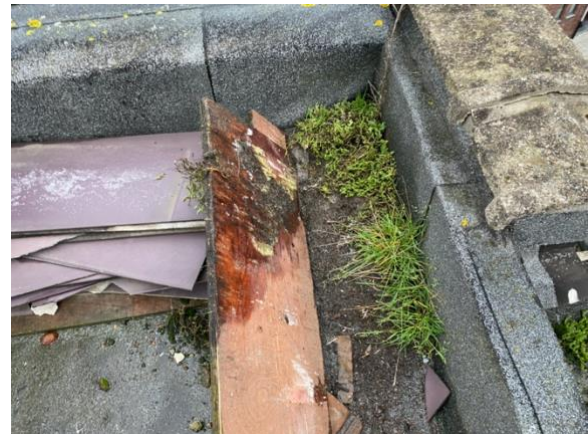
Ter hoogte van de rechterhoek stellen we wat vervuiling vast met plantengoei. Vanwege het risico op mudcurling wordt dit best verwijderd. De wortels van planten scheiden tevens een licht zuur af dat op lange termijn nadeling kan zijn voor de dakhuid. Verder hebben we geen onregelmatigheden vastgesteld ter hoogte van het dakvlak.

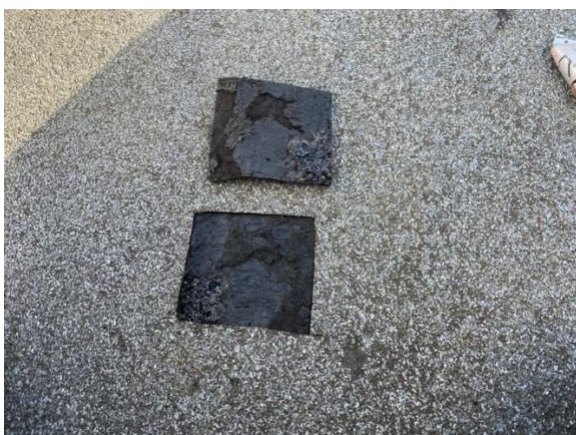
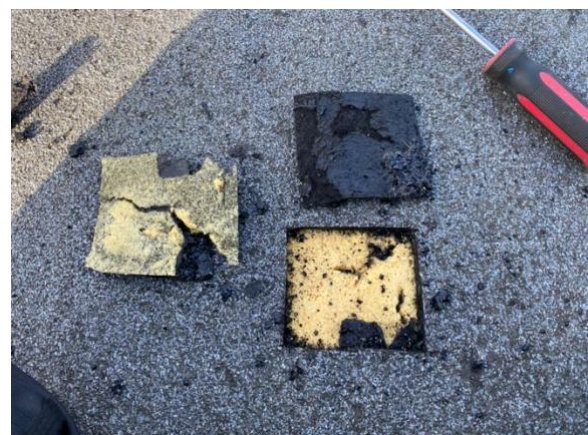
Om de dakopbouw te controleren maken we een insnijding in het vlak. Het dak bestaat uit een bitumen dampscherm met daarboven 8cm aan PIR-isolatie. Dit alles werd afgewerkt met een bitumen dakhuid dat 2-laags werd aangebracht. De insnijding werd door ons ter plaatse hersteld.

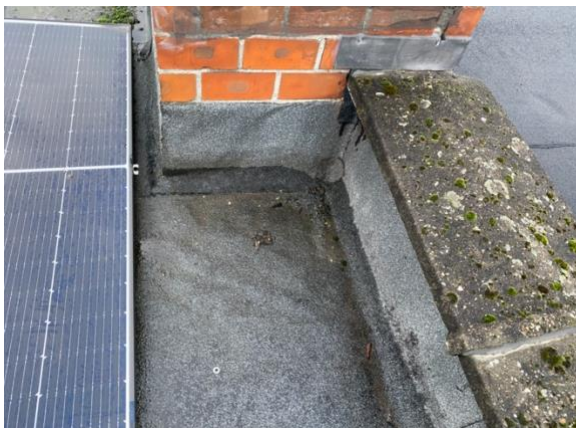
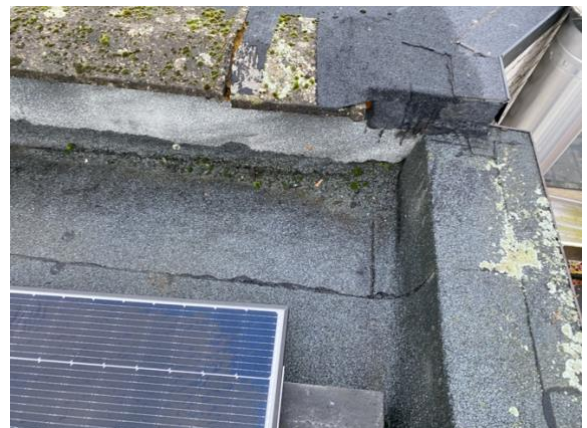
We stellen vast dat de opstanden in één keer zijn doorgetrokken van het vlak tot aan de dakrand. Deze wijze van plaatsing is niet conform aan de voorschriften van het WTCB. Zoals hierboven beschreven moet de dakhuid uit het vlak tot een hoogte van 15cm aangewerkt worden op de opstanden, waarna er een nieuwe strook vanaf het vlak tot aan de dakrand gebrand moet worden. Deze wijze van plaatsing hoeft daarom niet een probleem te zijn.

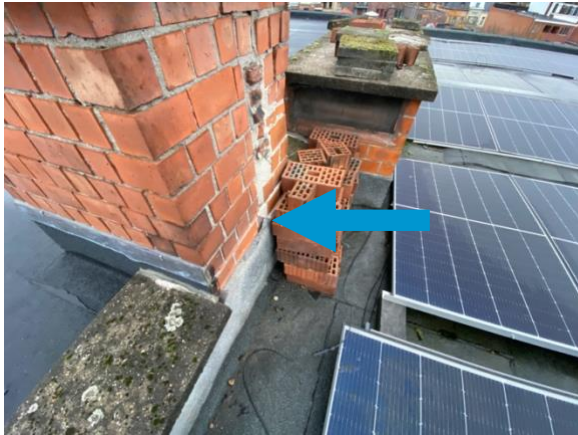
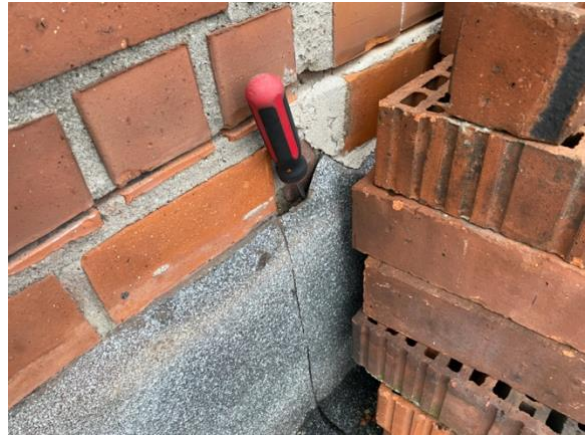
We stellen ook 2 openingen vast ter hoogte van de opstanden. Ter hoogte van een schoorsteen merken we dat de dakhuid losgekomen is van de gevel. We adviseren deze opening bij te werken en het geheel eventueel af te werken met een klemprofiel of een vloeibare dichting zodat ook op lange termijn de dakhuid waterdicht is.

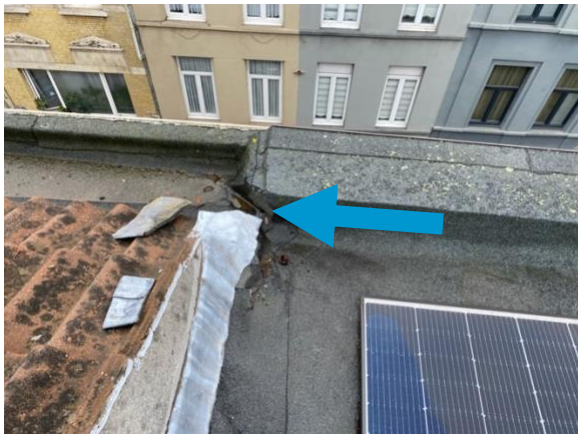
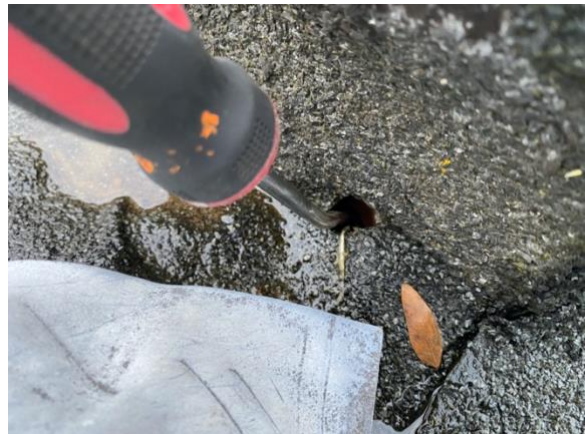
De tweede opening bevindt zich aan de straatzijde van het dak, uiterst links. Op de grens waar het dak aansluit met het naastliggende dak, stellen we een opening vast. Gezien dit de gootzone is van het dak, zal regenwater snel in het gebouw kunnen infiltreren. We adviseren de opening zeker bij te werken. Verder stellen we geen onregelmatigheden vast.

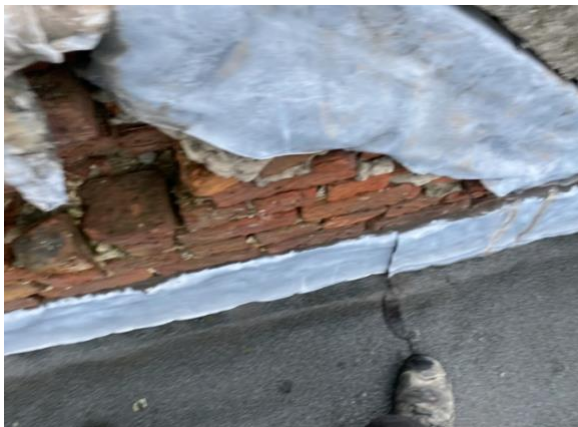
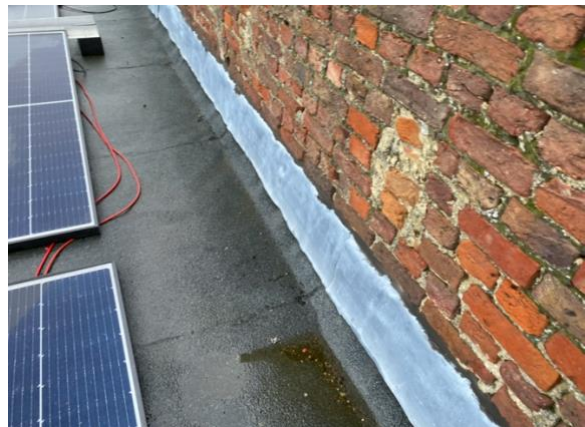
Tot slot merken we op dat de opstanden ter hoogte van het linkergebouw werden afgewerkt met een loden slabbe. De onderlinge stroken hebben voldoende overlapping met elkaar en werden verzorgd afgekit. We stellen geen onregelmatigheden vast.

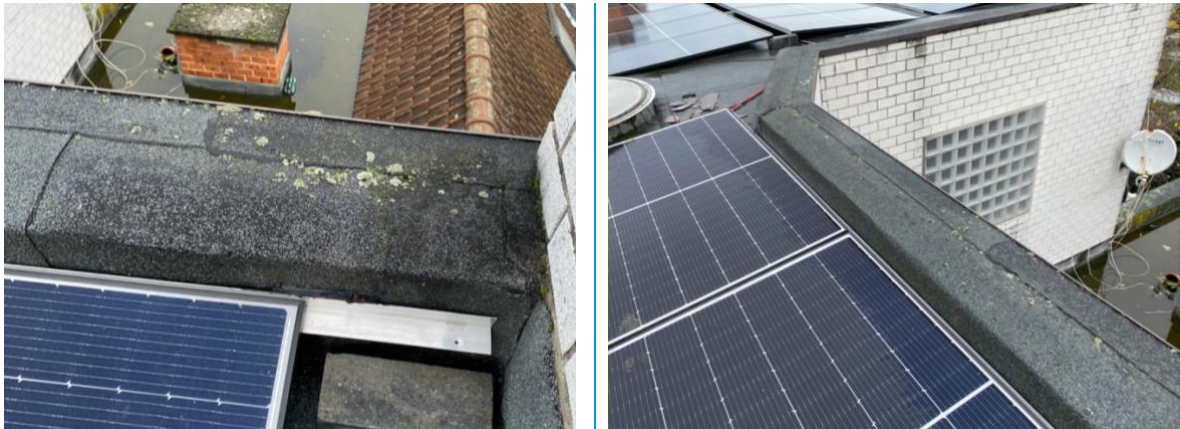
De dakranden werden conform de voorschriften van het WTCB geplaatst. De dakrand werd verzorgd afgewerkt met een afwerkingsstrook en ter hoogte van de naden stellen we voldoende bitumenuitvloeit vast. We hebben geen gebreken vastgesteld ter hoogte van de naden. Deze zijn in zeer goede staat.

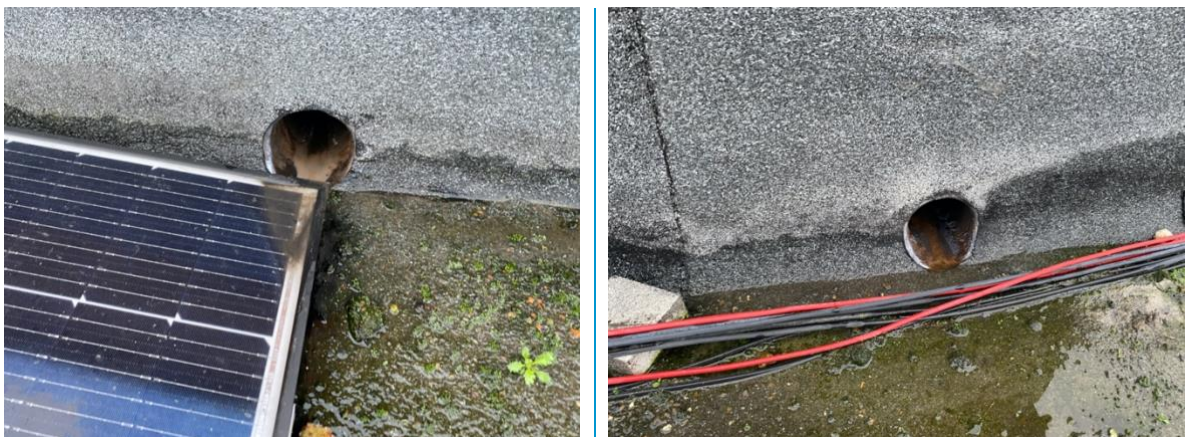
Ter hoogte van de afvoeren stellen we geen gebreken of onregelmatigheden vast. Deze zijn vrij van verstopping en de dakhuid is voldoende aangewerkt op de tapbuizen. We kunnen stellen dat de afvoeren in zeer goede staat verkeren.

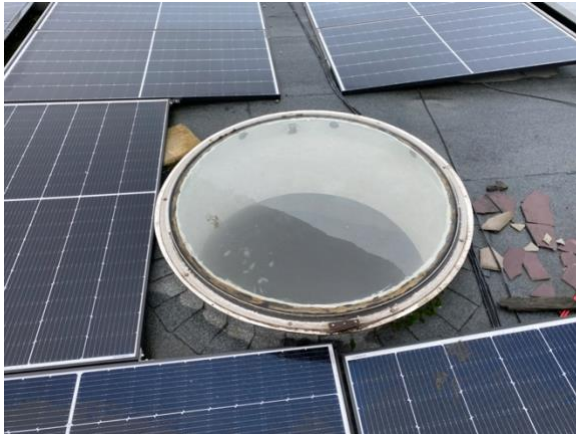
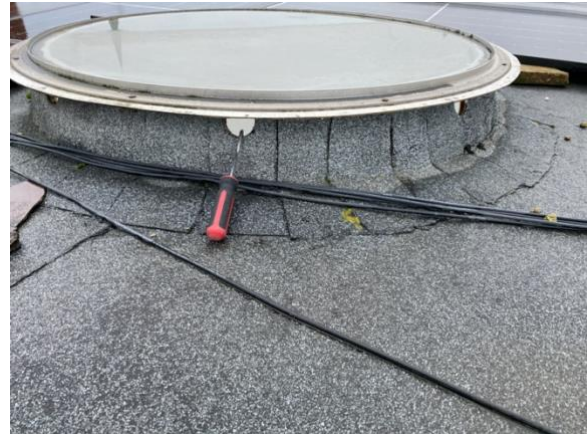
Op het dak is een dakkoepel aanwezig. De dakhuid is voldoende hoog aangewerkt tot onder de koepel en we stellen geen openingen vast ter hoogte van de naden. We merken wel dat er rondom de koepel enkele gaten geboord zijn. Deze gaten zijn echter niet afgesloten waardoor het mogelijk is dat regen in combinatie met wind in de openingen geblazen kan worden. Ook bij sneeuwval kunnen onder de koepel infiltraties ontstaan vanwege deze gaten. We adviseren daarom deze gaten af te dichten.
