# Asbestinventarisatetest

Waaiburg 18, 2440 Geel

Attestnummer : 20231209-000001.000

**Niet-asbestveilig**

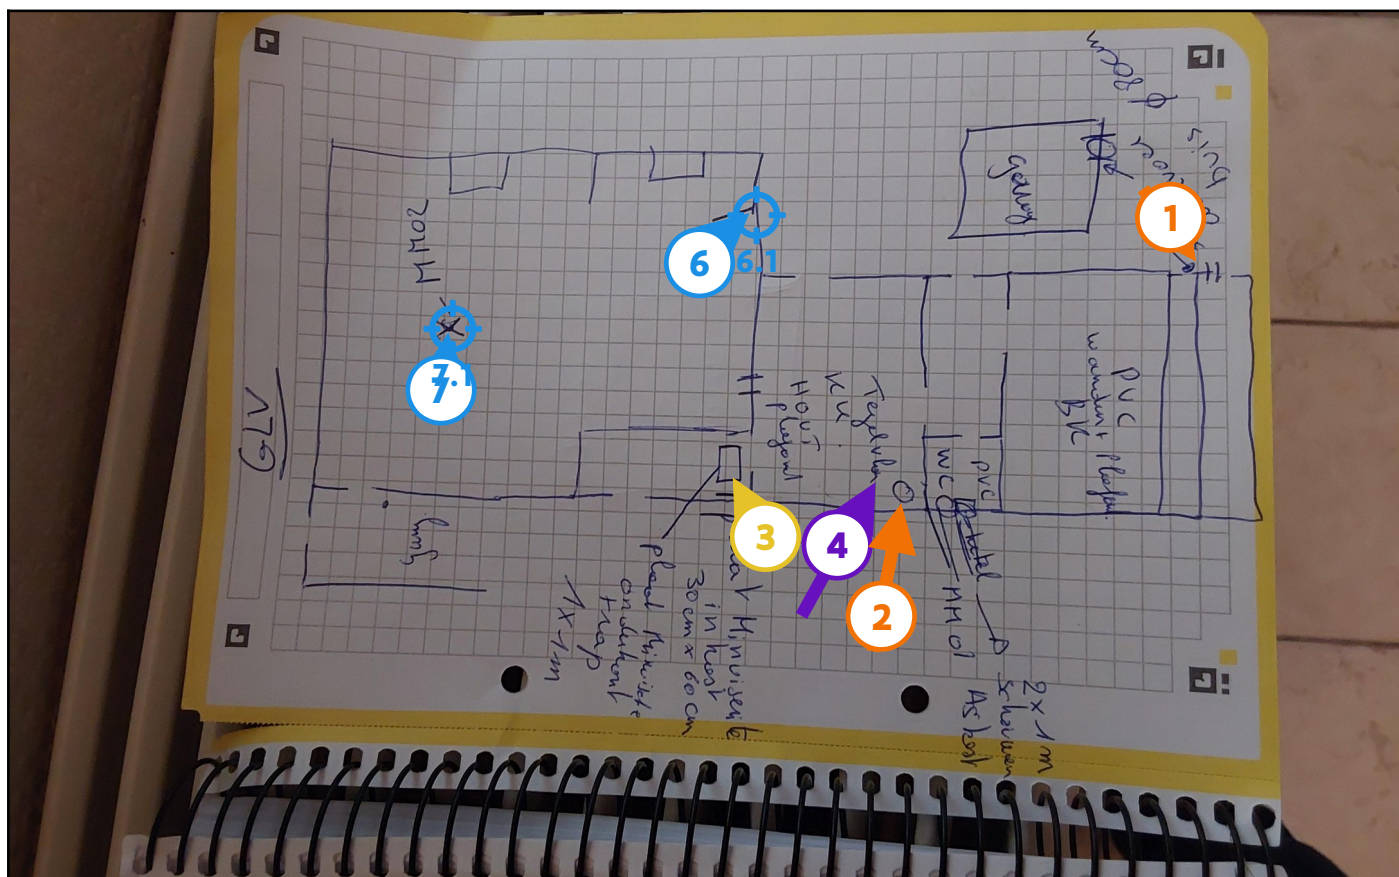
## Plan 1.2: Glv

Beschrijving	Type	Actie
1. Verluchting buis gevel	Asbestmateriaal	Verwijderen
2. Schouwbuizen Asbestcement	Asbestmateriaal	Verwijderen
3. Minuserite platen	Asbestmateriaal	Zorgvuldig beheren
4. Pakking ketels	Advies	-
6. Pleister muren(met monstername)	Geen asbest	-
6.1 Code: mm01	Mengmonster	-
7. Pleister plafond(met monstername)	Geen asbest	-
7.1 Code: mm02	Mengmonster	-

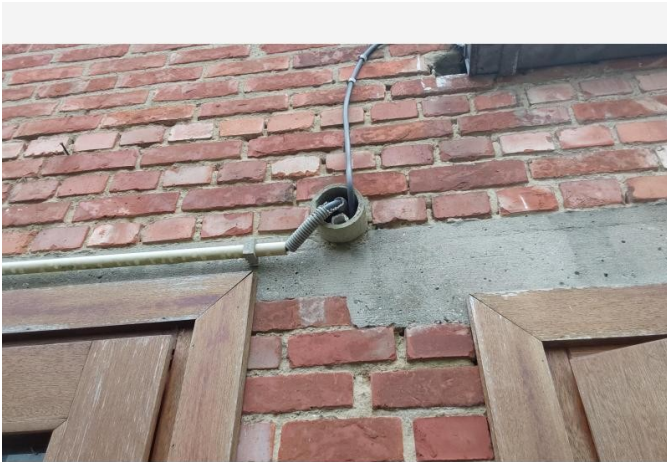
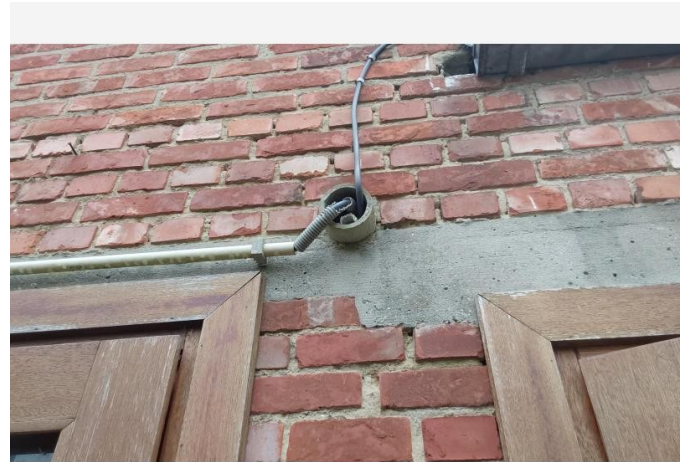
Het asbestmateriaal valt onder de mijlpaal van 2040.

Eindbeoordeling materiaalrisico	Verhoogd materiaalrisico en/of verhoogde kans op vezelvrijgave
---------------------------------	--

Gebondenheid	Categorie 1: hechtgebonden in oorsprong
Asbestsoort (vezeltype)	Crocidoliet aanwezig
Asbestconcentratie	Laag (< 50%)
Afschermingsgraad van het gehele materiaal	Geheel of deels (ook) vrij aan binnenluchtstromen
Toestand van het materiaal	Licht beschadigd, licht verweerd. Intact materiaal type Pical – asbestboard of categorie III 'gebondenheid'

Beschrijving	Verluchting buis gevel
Omgeving	Grenst aan binnen- en buitenlucht
Primaire drager	Wand buitenschil
Asbestmateriaal	Buis, koker, leiding, pijp, doorvoer
Bindmiddel van asbestmateriaal	Cement
Gebondenheid op basis van bindmiddel	Hecht
Hoeveelheid (lengte - omtrek - dikte - aantal)	• 30,00 m - 8,00 cm - 1,00 cm - 1 stuk
Totaal volume	0,024 m <sup>3</sup>
Eenvoudig bereikbaar	Ja

Verwijderen

- Zorg voor een veilig beheer. Vermijd het beschadigen van het asbestmateriaal. Controleer de toestand jaarlijks op wijzigingen.
- Voer bijkomende staalname(s) uit.

- Eenvoudige handelingen: mag via doe-het-zelf of door werknemer(s) met opleidingsattest eenvoudige handelingen door aannemer met opleidingsattest eh  
door lastige verlijming, ingemetst of ingebetoneerd is dit een lastige toepassing om in zijn geheel zonder breuken te verwijderen.

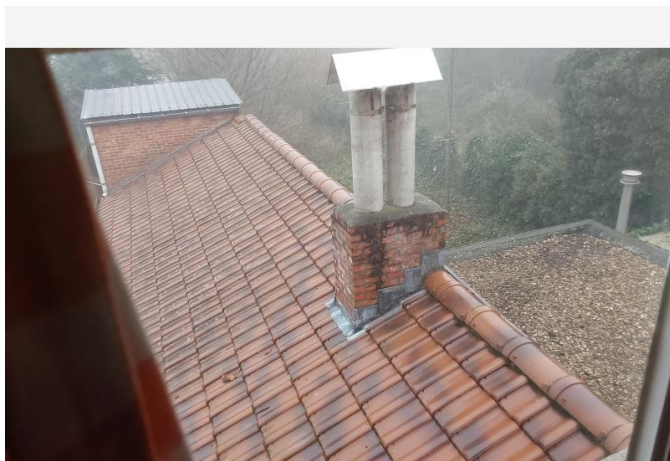
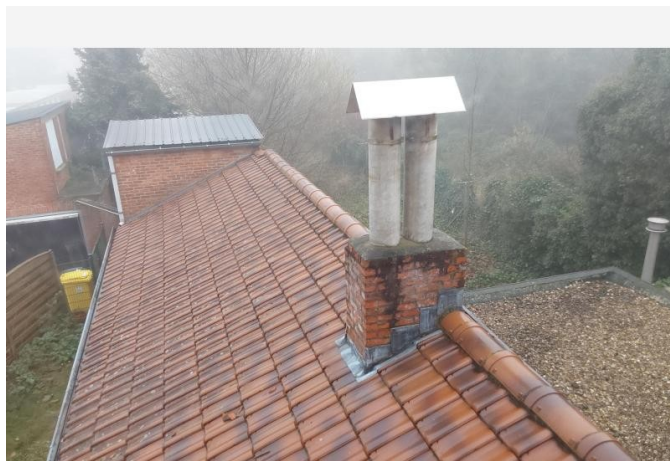
Het asbestmateriaal valt onder de mijlpaal van 2034.

Eindbeoordeling materiaalrisico	Verhoogd materiaalrisico en/of verhoogde kans op vezelvrijgave
---------------------------------	--

Gebondenheid	Categorie 1: hechtgebonden in oorsprong
Asbestsoort (vezeltype)	Crocidoliet aanwezig
Asbestconcentratie	Laag (< 50%)
Afschermingsgraad van het gehele materiaal	Geheel of deels (ook) vrij aan binnenluchtstromen
Toestand van het materiaal	Licht beschadigd, licht verweerd. Intact materiaal type Pical – asbestboard of categorie III 'gebondenheid'

Beschrijving	Schouwbuizen Asbestcement
Omgeving	Grenst aan binnen- en buitenlucht
Primaire drager	Schuin dak
Asbestmateriaal	Rookgaskanaal
Bindmiddel van asbestmateriaal	Cement
Gebondenheid op basis van bindmiddel	Hecht
Hoeveelheid (lengte - omtrek - dikte - aantal)	<ul style="list-style-type: none"> <li>4,00 m - 60,01 cm - 1,00 cm - 1 stuk</li> </ul>
Totaal volume	0,024 m <sup>3</sup>
Eenvoudig bereikbaar	Ja

Verwijderen

- Zorg voor een veilig beheer. Vermijd het beschadigen van het asbestmateriaal. Controleer de toestand jaarlijks op wijzigingen.
- Voer bijkomende staalname(s) uit.

- Eenvoudige handelingen: mag via doe-het-zelf of door werknemer(s) met opleidingsattest eenvoudige handelingen door aannemer met opleidingsattest en door grote oppervlakte en verwerking door lastige verlijming, ingemetst of ingebetoneerd is dit een lastige toepassing om in zijn geheel zonder breuken te verwijderen.

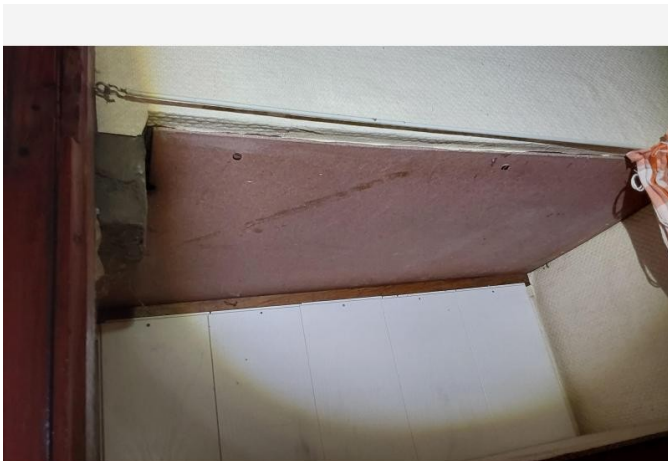
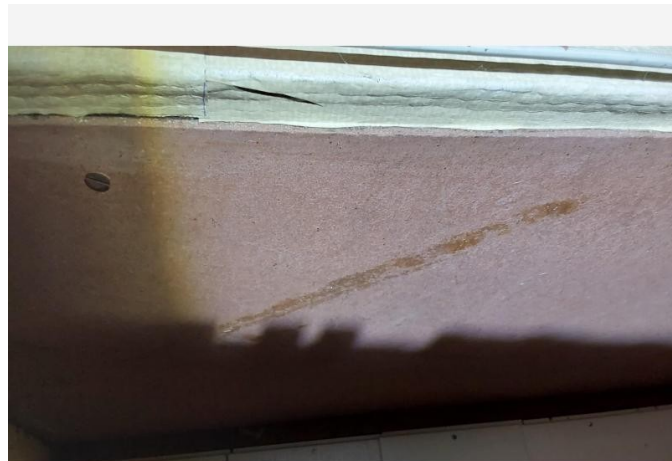
Het asbestmateriaal valt onder de mijlpaal van 2040.

Eindbeoordeling materiaalrisico	Laag materiaalrisico en/of verlaagde kans op vezelvrijgave
---------------------------------	--

Gebondenheid	Categorie 1: hechtgebonden in oorsprong
Asbestsoort (vezeltype)	Alleen chrysotiel
Asbestconcentratie	Laag (< 50%)
Afschermingsgraad van het gehele materiaal	Geheel of deels vrij aan de buitenlucht
Toestand van het materiaal	Licht beschadigd, licht verweerd. Intact materiaal type Pical – asbestboard of categorie III 'gebondenheid'

Beschrijving	Minuserite platen
Omgeving	Buiten
Primaire drager	Vaste trap, vaste ladder
Asbestmateriaal	Plaat, paneel, tablet - Type Menuiserite
Bindmiddel van asbestmateriaal	Cement
Gebondenheid op basis van bindmiddel	Hecht
Hoeveelheid (oppervlakte - dikte - aantal)	• 1,50 m <sup>2</sup> - 0,50 cm - 1 stuk
Totaal volume	0,008 m <sup>3</sup>
Eenvoudig bereikbaar	Ja

Zorgvuldig beheren

- Zorg voor een veilig beheer. Vermijd het beschadigen van het asbestmateriaal. Controleer de toestand jaarlijks op wijzigingen.
- Voer bijkomende staalname(s) uit.

- Eenvoudige handelingen: mag via doe-het-zelf of door werknemer(s) met opleidingsattest eenvoudige handelingen  
Ondervloer afdekken , platen voorzichtig verwijderen, extra fixeren, niet breken , niet gooien, onmiddellijk verpakken of voorzichtig in container met asbestbag plaatsen. De constructiebalken zullen ook gereinigd worden met vochtige doeken en hepa stofzuiger .

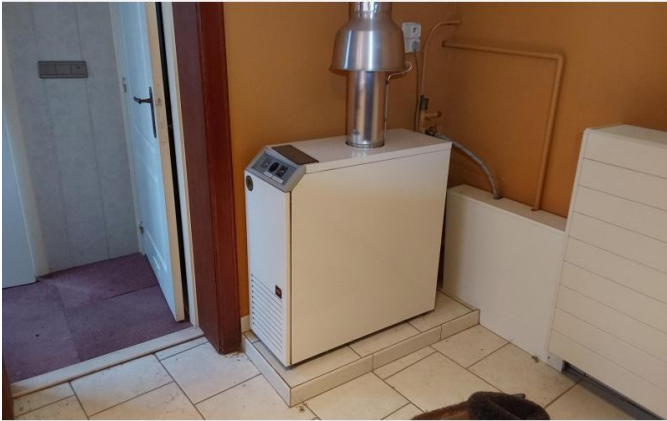
Pakking van de ketel is vermoedelijk asbesthoudend. Opleid personeel met basis opleiding om met asbest om te gaan er aan laten werken of in zijn geheel afvoeren.

Identificatiemethode	Redelijk vermoeden
Primaire drager	Ruimteverwarming
(Asbest)materiaal	Pakking, dichting
Bindmiddel	Karton - papier - viltachtig
Gebondenheid bindmiddel	Niet-hechtgebonden

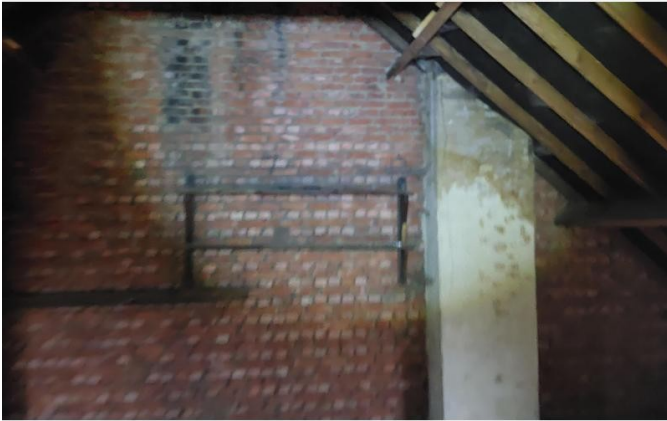
Het onderdak heeft geen onderdak en het dak zelf is in pannen uitgevoerd!

Identificatiemethode	Vaststelling & expertise (niet-asbestverdacht)
Primaire drager	Schuin dak

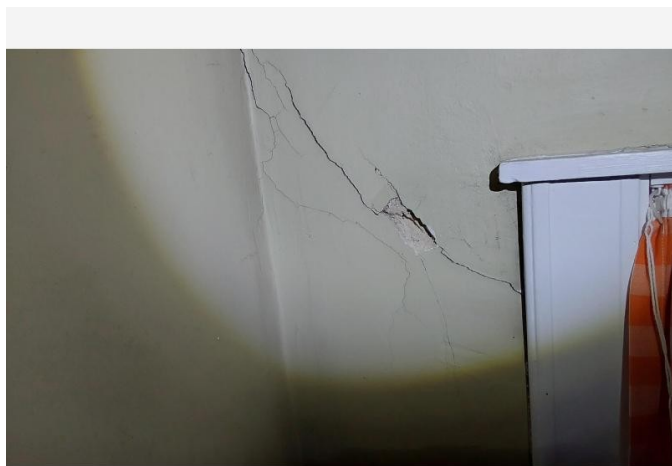
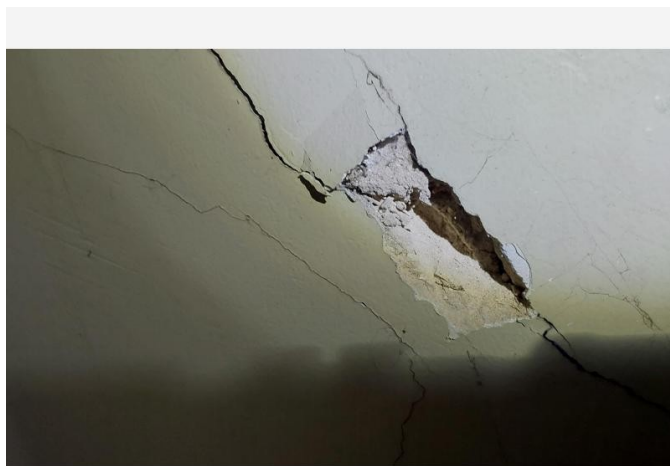
Geen asbest

#	Type	Referentie	Resultaat
6.1	Mengmonster	mm01	Geen asbest

Beschrijving	Pleister muren(met monstername)
Omgeving	Binnen
Primaire drager	Binnenwand

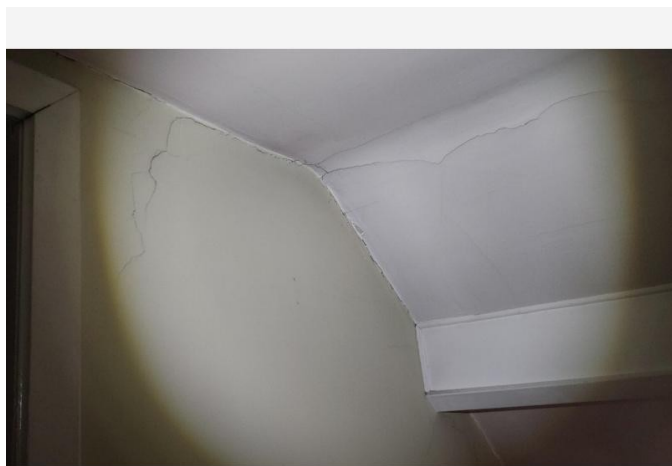
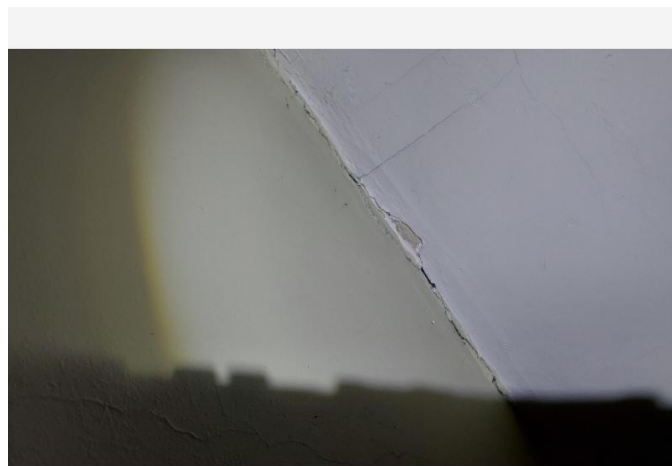
Geen asbest

#	Type	Referentie	Resultaat
7.1	Mengmonster	mm02	Geen asbest

Beschrijving	Pleister plafond(met monstername)
Omgeving	Binnen
Primaire drager	Plafond
