BERITA ACARA

LAPORAN HASIL PEMERIKSAAN PENGADAAN UPS DATA CENTER GEDUNG PELAYANAN

IT INCIDENT REPORT FORM
Company Confidential

UPS 2 APC Data Center Gedung Pelayanan Mengalami Malfungsi Perangkat (padam)

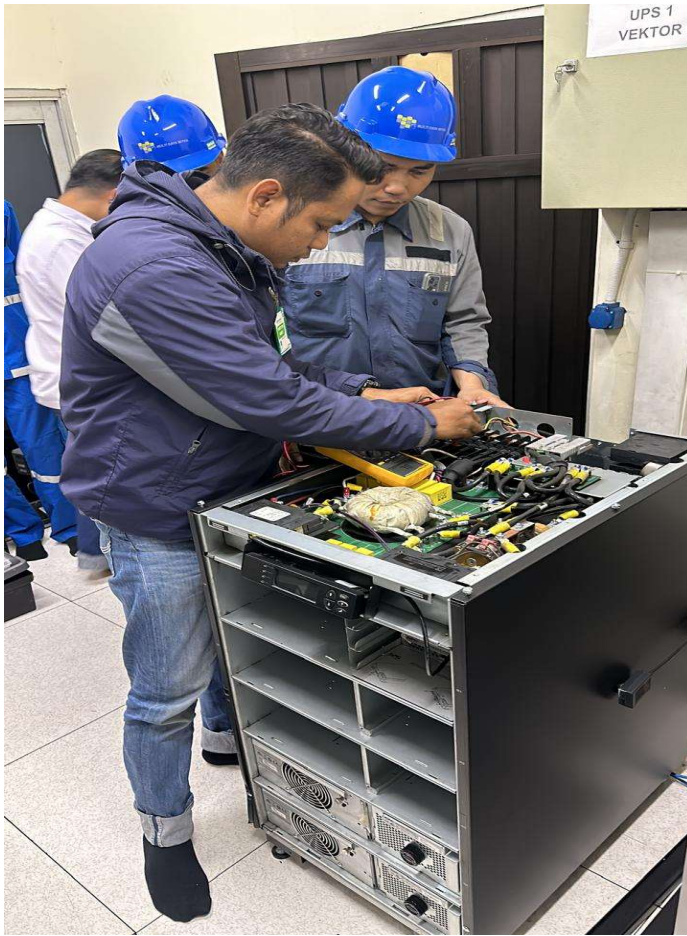
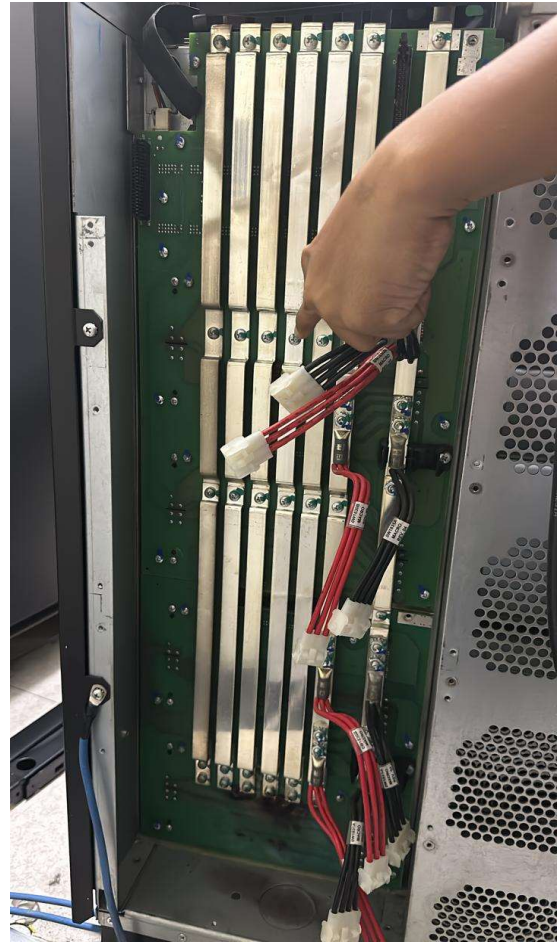
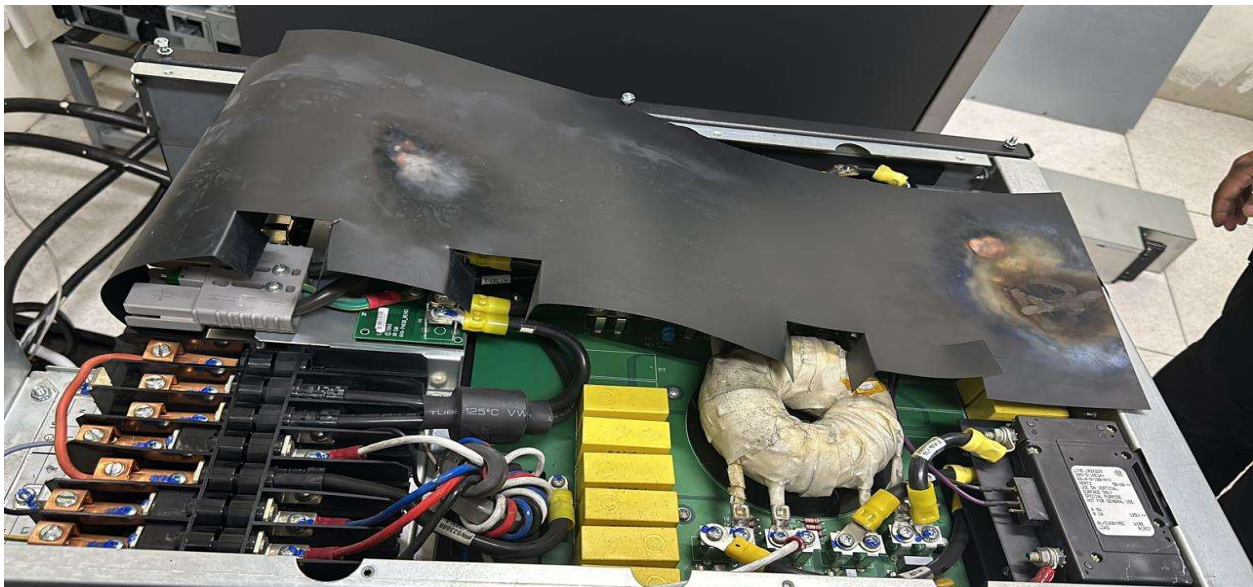
Ditemukannya kerusakan pada sparepart UPS (backplan power module) beserta baterai modul yang pada saat insiden terjadi ditemukan dalam keadaan rusak/gosong/bekas terbakar (berkas insiden report dan foto terlampir).

TECHNICAL DETAILS / ACTION TAKEN	
Details of troubleshooting	Terjadinya konslet aliran listrik pada input UPS 2 APC di Ruang Data Center Gedung Pelayanan sehingga mengakibatkan MCB Trip dan listrik yang mengarah ke UPS 2 APC tersebut tidak dapat menyalurkan aliran listrik.
Specific Changes (Configuration, Hardware, etc)	Sementara melakukan penggantian UPS 2 APC dengan UPS APC 10kVA eks dari Lt.8 yang kondisi baterainya sudah usang (bersifat temporary, hanya digunakan untuk supply arus dan tanpa backup daya)
Steps to confirm the outage was resolved	Seluruh perangkat server di Ruang Data Center bekerja dengan dialiri 2 input source listrik
Ticket Number	<ul style="list-style-type: none"> - ITSM-20779 - UPS 2 APC Gedung pelayanan mati - ITSM-20782 - UPS 2 APC Gedung pelayanan mati
CONCLUSIONS	
	IMPACT Seluruh perangkat server bekerja dengan dialiri 1 input source listrik
APPENDIX:	
RECOMMENDATION:	<ul style="list-style-type: none"> · Mandatori dibutuhkannya perbaikan dan atau penggantian perangkat UPS baru sebagai penunjang kinerja perangkat TI di Ruang Data Center Gedung Pelayanan · Melakukan perpanjangan garansi dan pekerjaan pemeliharaan · Mempersyaratkan pada kontraktor pelaksana pekerjaan untuk sanggup menyediakan unit backup UPS untuk kebutuhan Data Center sebagai pengganti unit jika UPS Data Center mengalami kegagalan fungsi (<i>hardware failure</i>)

Foto – foto kegiatan pemeriksaan kondisi perangkat UPS 2 APC oleh teknisi dari APC pasca terjadinya insiden malfungsi perangkat UPS Data Center di Gedung Pelayanan

Mandatori dibutuhkannya penggantian perangkat UPS baru untuk Penunjang Kinerja Data Center di Gedung Pelayanan dengan pertimbangan sebagai berikut :
