1. Contexto

2.1. Identificación del neumático

Número de serie	GLN0878U5A
Medida	53/80R63
Marca	MICHELIN

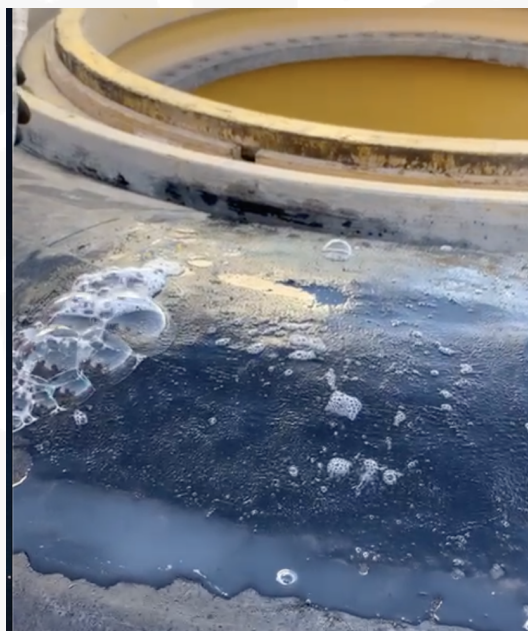
Neumático reparado al momento de ser armado y presurizado, presenta fuga por el contorno de reparación en banda lateral (Figura 1), producto de lo anterior, es desarmado y puesto a disposición para inspección por parte de personal Kal Tire.

Figura 1: Reparación en banda lateral con fuga

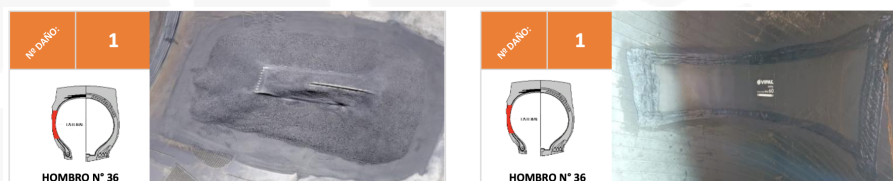
Durante el proceso de reparación, se detecta un daño adicional, el cual no fue cotizado al cliente, se reparó de igual forma (Figura 3). Este se encontraba ubicado en el mismo hombro que el daño 5 de la cotización inicial (Hombro 36), en banda lateral, con la diferencia que se ubicaba en banda lateral de lado opuesto.

Figura 3: Reparación adicional en banda lateral Hombro 36

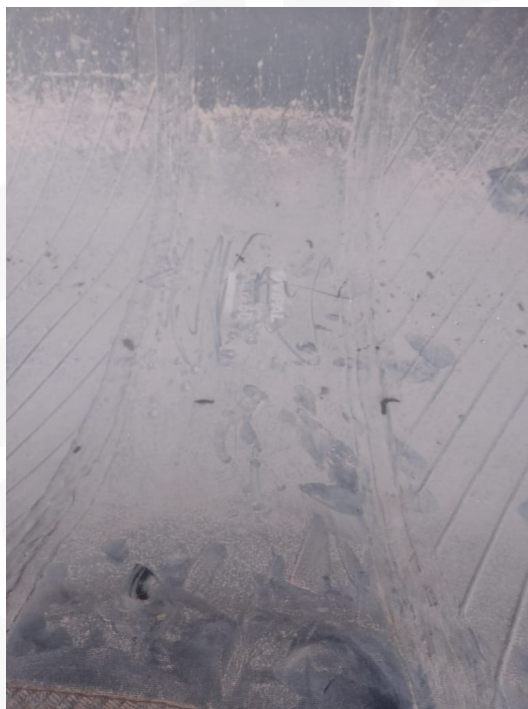
Al momento de evaluar el parche, se evidencia que este se encuentra correctamente adherido, por lo que se descarta que pueda ser un problema de hermeticidad o pegado del mismo (Figura 5).

Figura 5: Parche de reparación B/L en Hombro 36

Debido a las dificultades en la revisión en terreno, y adicionalmente para volver a reparar el neumático en caso de ser necesario, se requiere retirar el neumático desde faena y retornarlo a planta de reparaciones para evaluarlo con las herramientas necesarias que permitan identificar la variable que generó la despresurización y poder corregirla.
